水路壁面の通水阻害要因（水虫の巣・水垢・水苔）を水抜き不要で除去する技術および阻害要因の付着を防止する技術

【募集の背景・課題】

水路壁面の通水阻害要因（水虫の巣・水垢・水苔）を水抜き不要で除去する技術および阻害要因の付着を防止する技術。

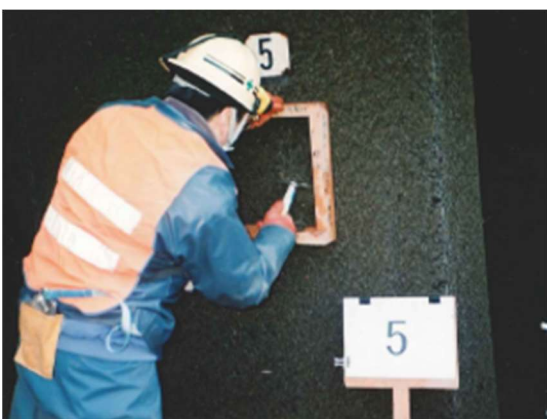
ウルマーシマトビケラの巣を採取する様子

付着生物：ウルマーシマトビケラ

付着範囲：水路延長 21km のうち、水路入口側約 3km に営巣

付着量：平成 25 年清掃時の実績より、約 0.3 ～ 0.5m³（水路 100m あたり）。総量では約 3.7m³

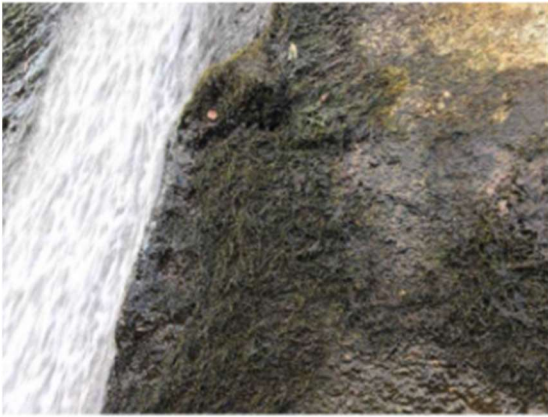
藻類の繁殖状況
