1号機 T／B

1階・地下1階

連続ダスト濃度監視

放射線サーベイ記録(1/1)

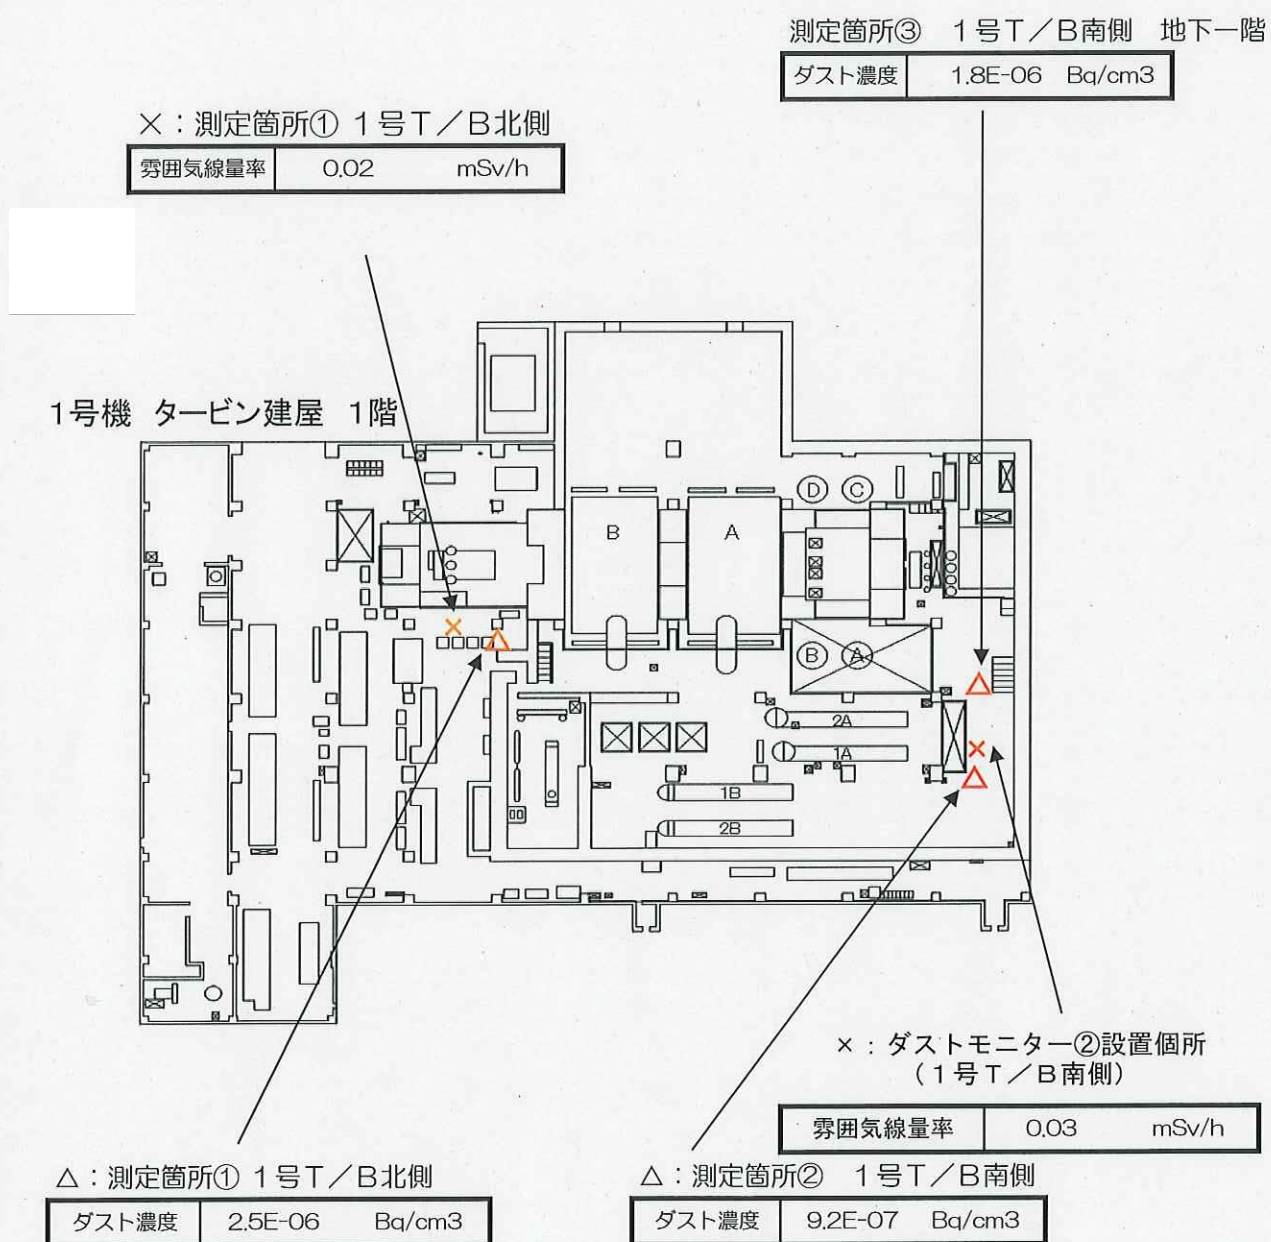
測定目的	1号機T/B 1階, 地下1階 空气中放射性物質濃度測定	測定項目	■ γ □スミア ■ダスト □核種分析
測定場所	1号機T/B 1階 南側, 1号機T/B地下1階 南側, 1号機T/B地下1階 北側	測定者	
測定日時	2018/1/10 10:15 ~ 10:31	測定器	F1-ICW-349 F1-DM-19,20,97
測定条件	天候: 晴れ	区域区分	—

データ回収時に計測器表示部に表示された値を記載。

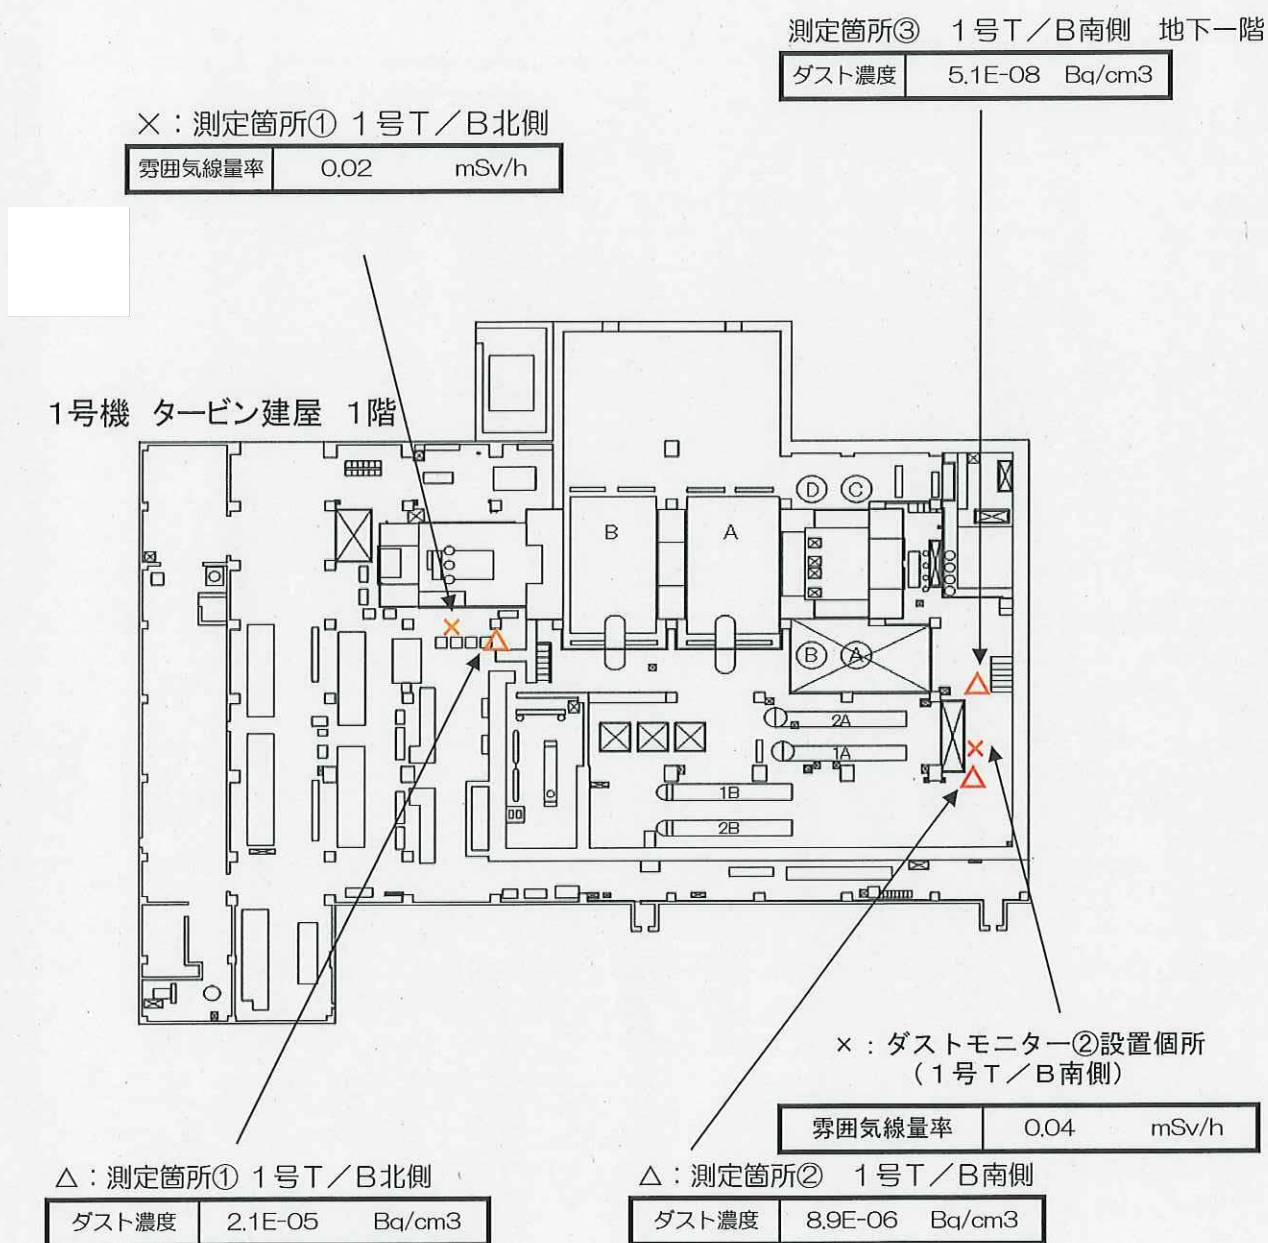
放射線サーベイ記録 (1/1)

測定目的	1号機T/B 1階, 地下1階 空气中放射性物質濃度測定	測定項目	<input checked="" type="checkbox"/> γ <input type="checkbox"/> スミア <input checked="" type="checkbox"/> ダスト <input type="checkbox"/> 核種分析
測定場所	1号機T/B 1階 南側, 1号機T/B地下1階 南側, 1号機T/B地下1階 北側	測定者	
測定日時	2018/1/17 10:16 ~ 10:44	測定器	F1-ICW-305 F1-DM-19,20,94
測定条件	天候: 雨	区域区分	—

データ回収時に計測器表示部
に表示された値を記載。

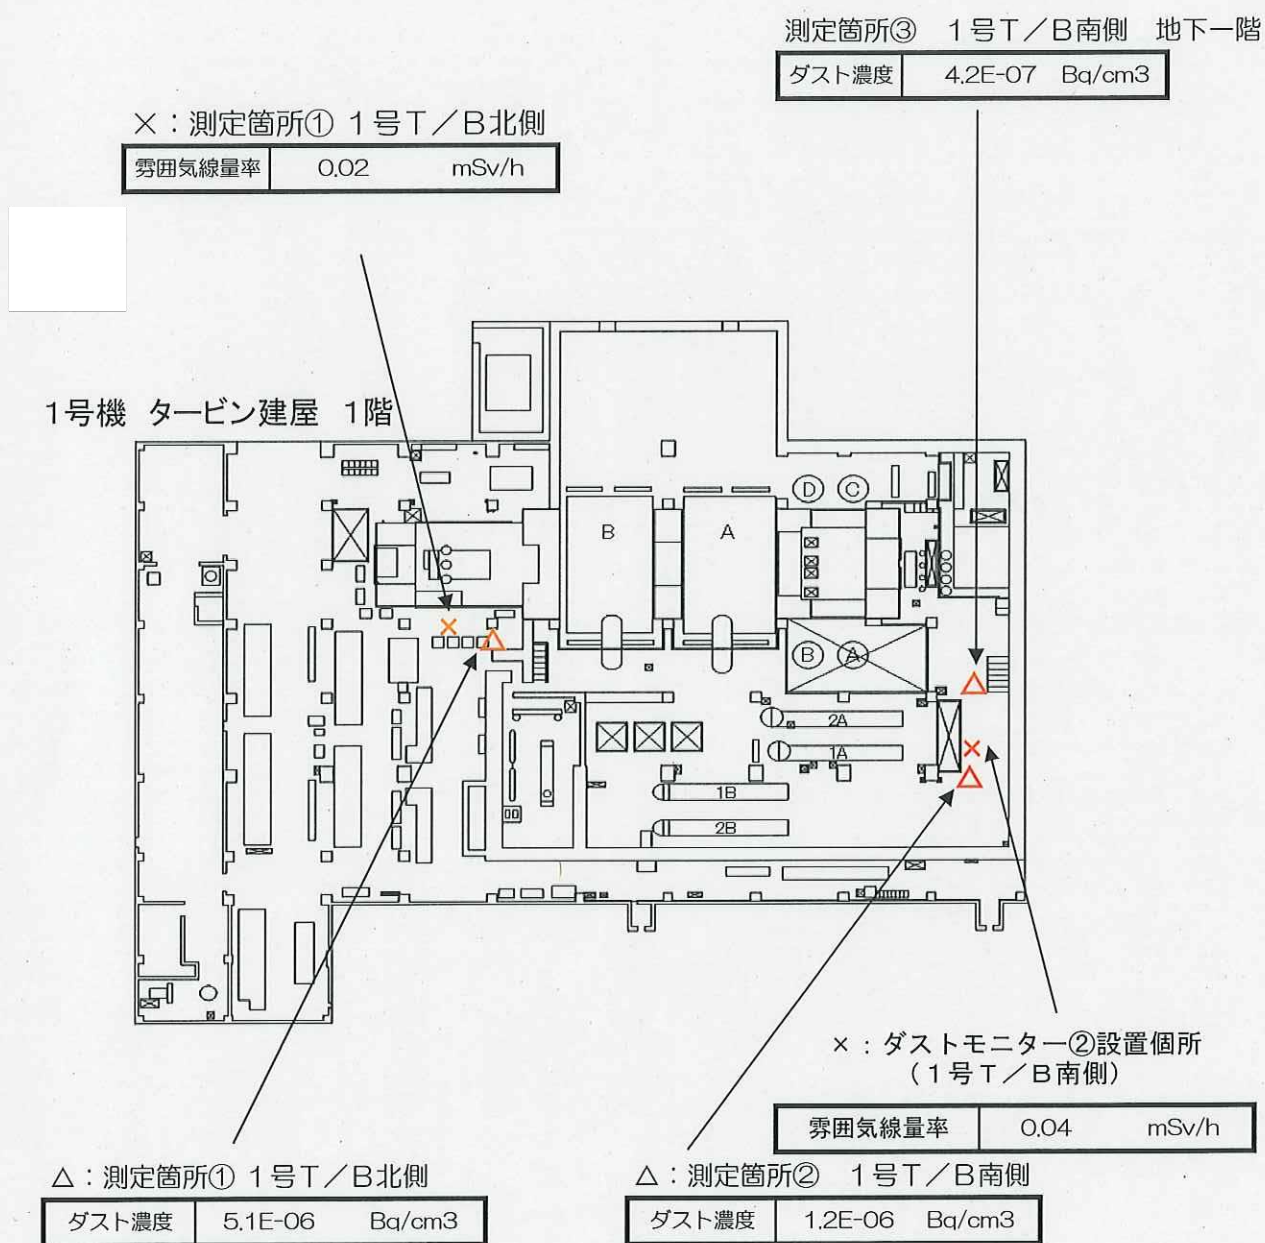
放射線サーベイ記録 (1/1)

測定目的	1号機T/B 1階, 地下1階 空气中放射性物質濃度測定	測定項目	<input checked="" type="checkbox"/> γ <input type="checkbox"/> スミア <input checked="" type="checkbox"/> ダスト <input type="checkbox"/> 核種分析
測定場所	1号機T/B 1階 南側, 1号機T/B地下1階 南側, 1号機T/B地下1階 北側	測定者	
測定日時	2018/1/22 10:21 ~ 10:32	測定器	F1-ICW-305 F1-DM-19,20,94
測定条件	天候: 曇り	区域区分	—

データ回収時に計測器表示部に表示された値を記載。

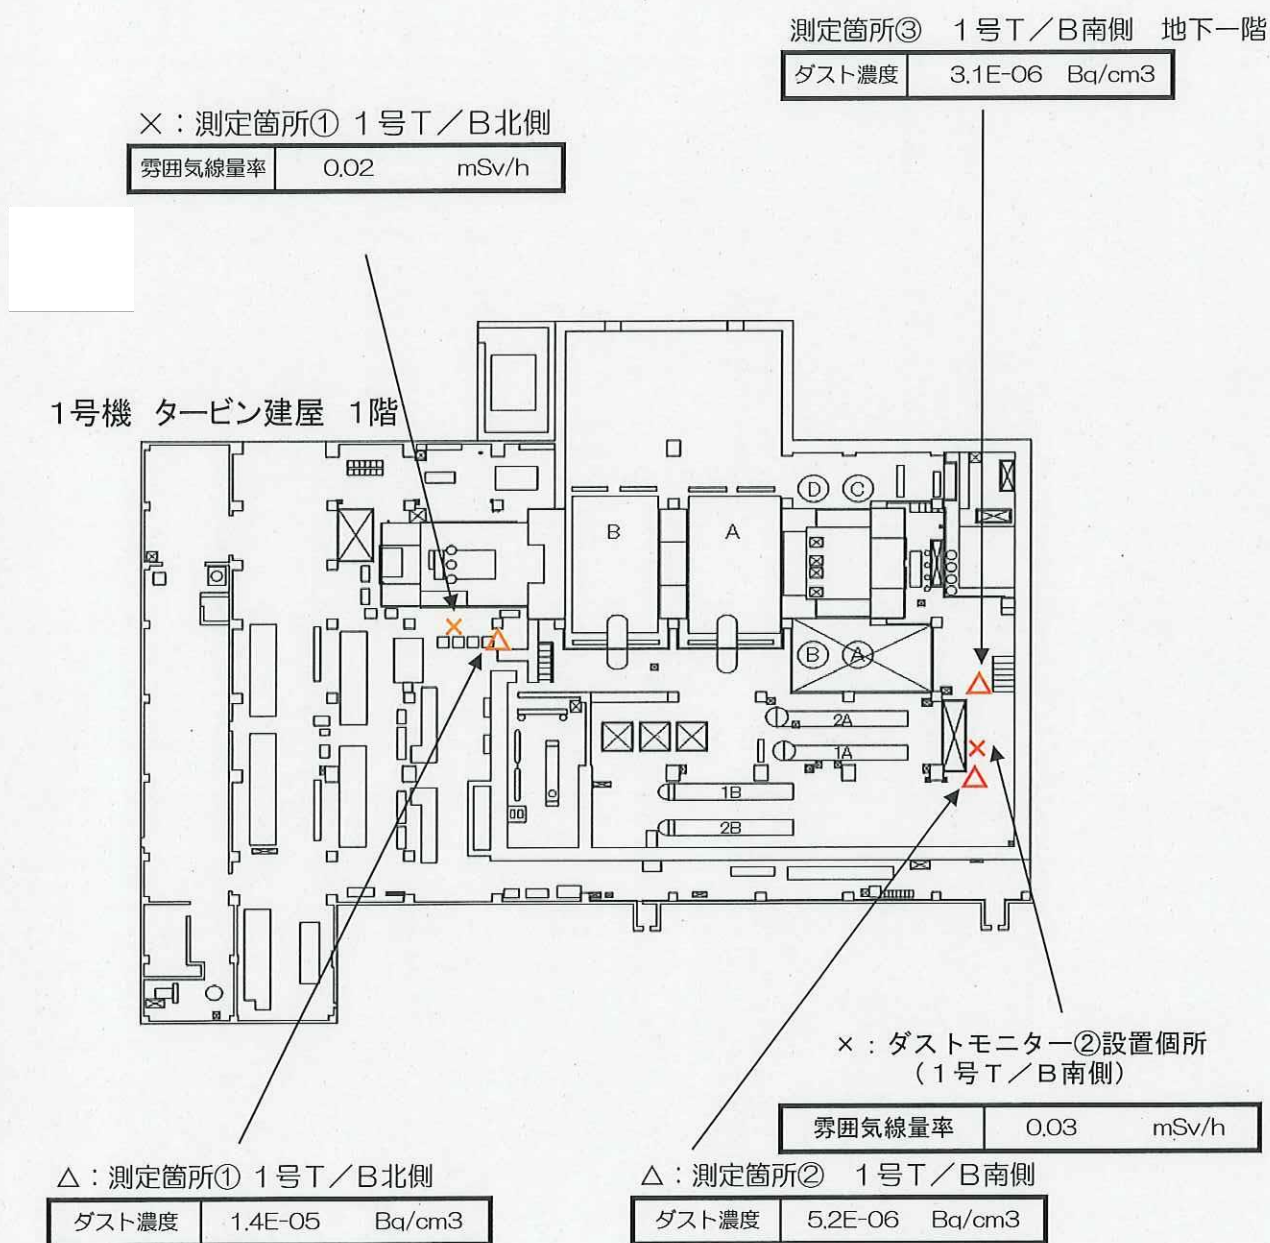
放射線サーベイ記録 (1/1)

測定目的	1号機T/B 1階, 地下1階 空气中放射性物質濃度測定	測定項目	<input checked="" type="checkbox"/> γ <input type="checkbox"/> スミア <input checked="" type="checkbox"/> ダスト <input type="checkbox"/> 核種分析
測定場所	1号機T/B 1階 南側, 1号機T/B地下1階 南側, 1号機T/B地下1階 北側	測定者	
測定日時	2018/1/31 10:24 ~ 10:44	測定器	F1-ICW-305 F1-DM-19,20,94
測定条件	天候: 晴れ	区域区分	—

データ回収時に計測器表示部
に表示された値を記載。

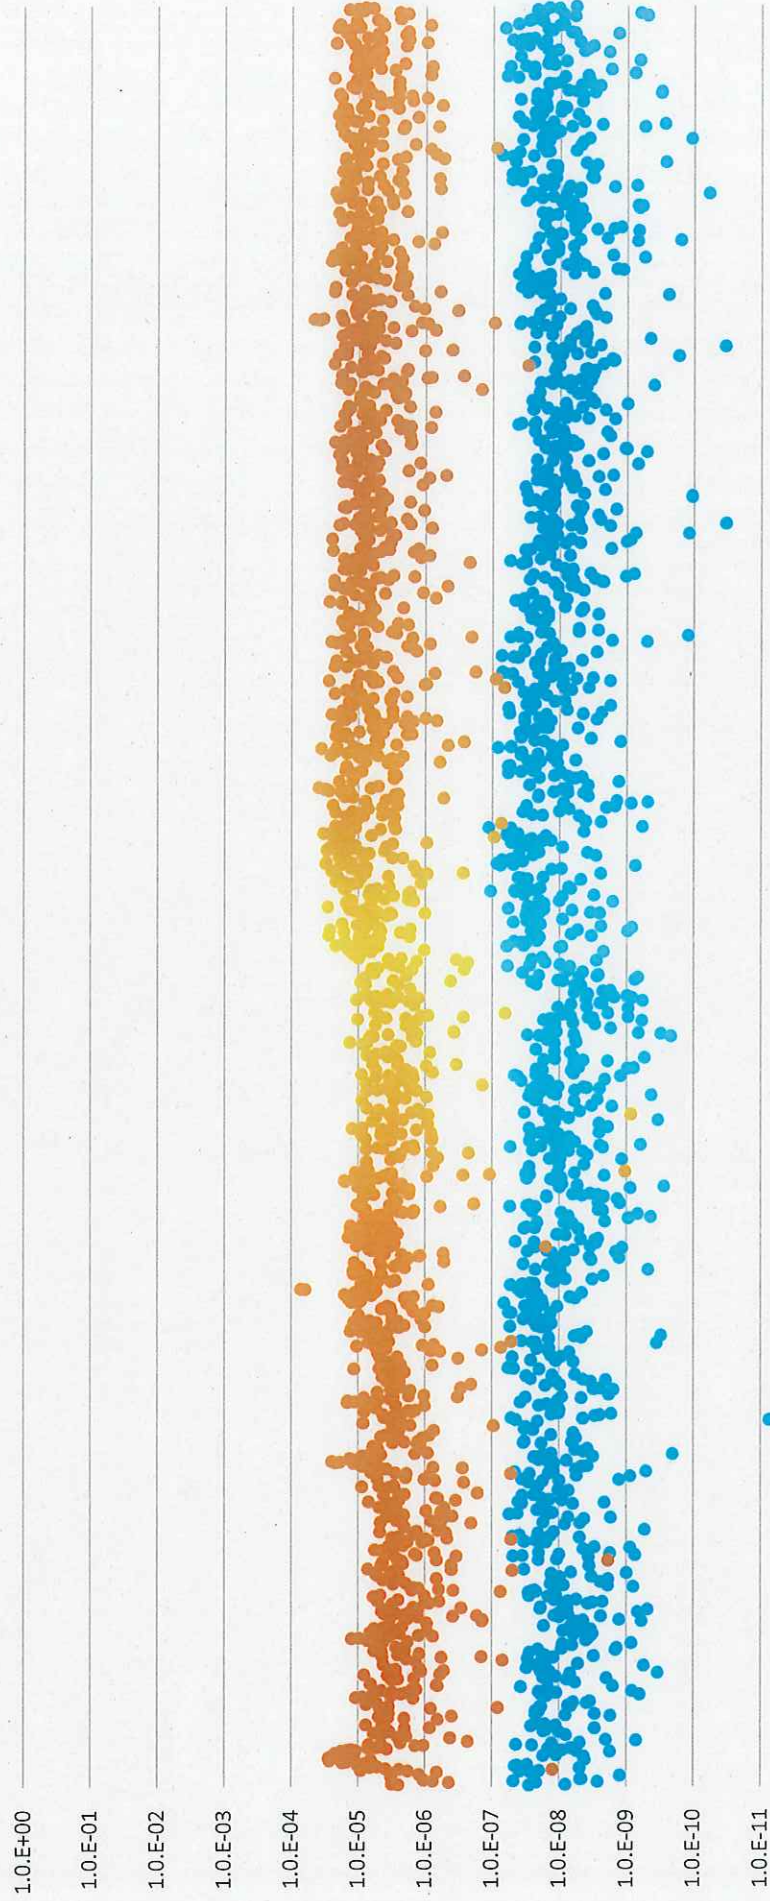
①1号機 T/B北側一階

● 合計 / α [Bq/cm³] ● 合計 / β [Bq/cm³]

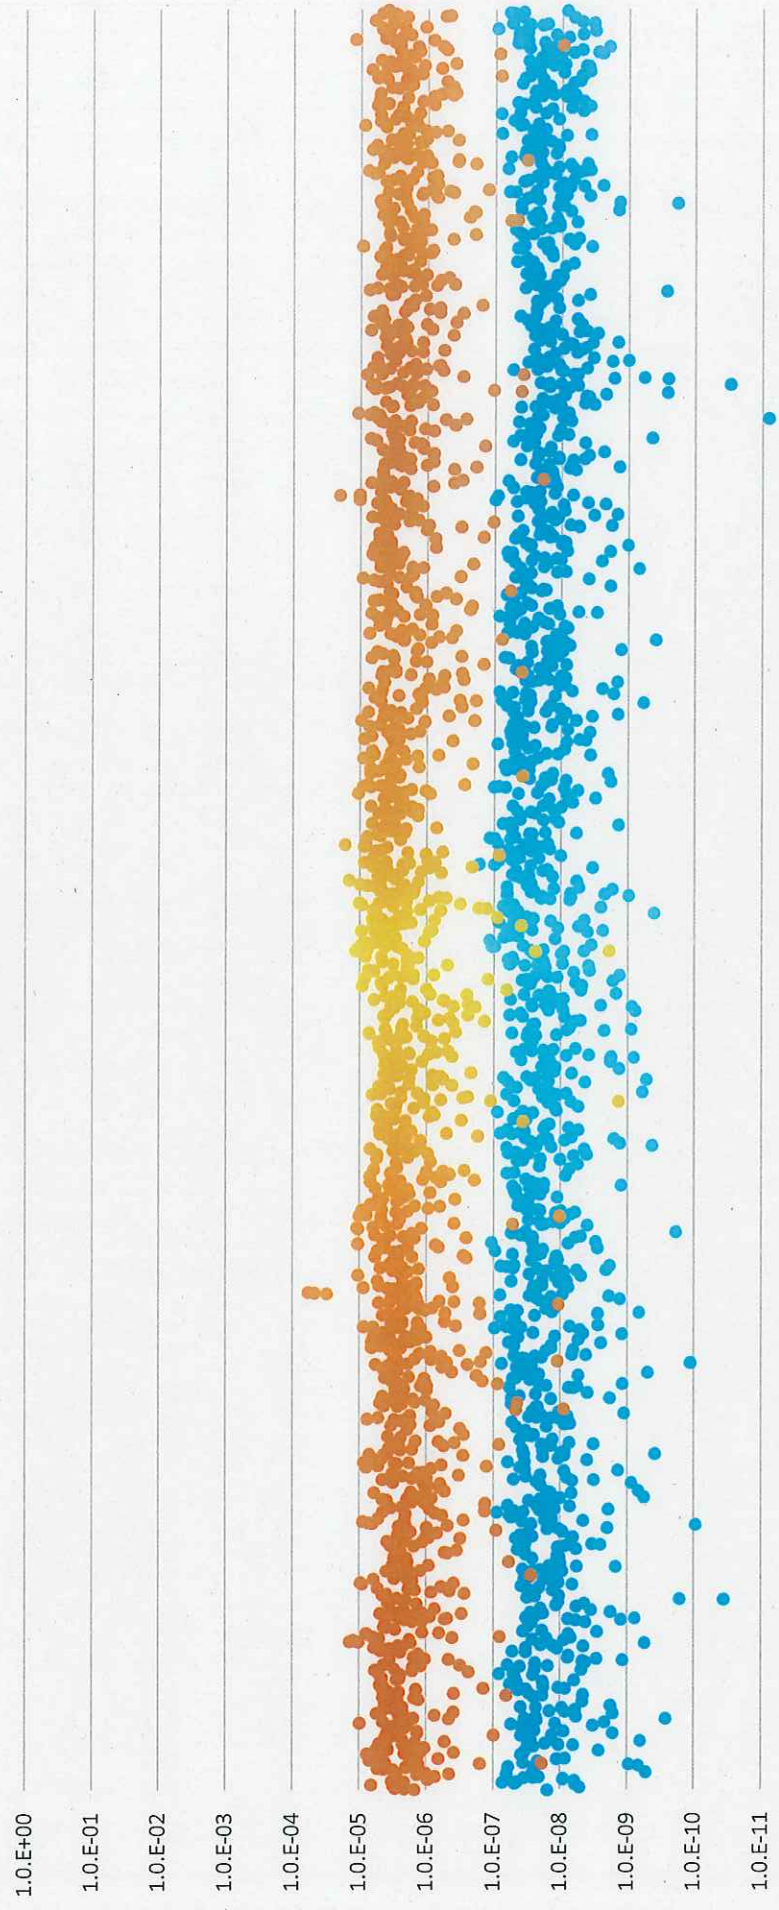
②1号機 T/B一階南東

● 合計 / α [Bq/cm³] ● 合計 / β [Bq/cm³]

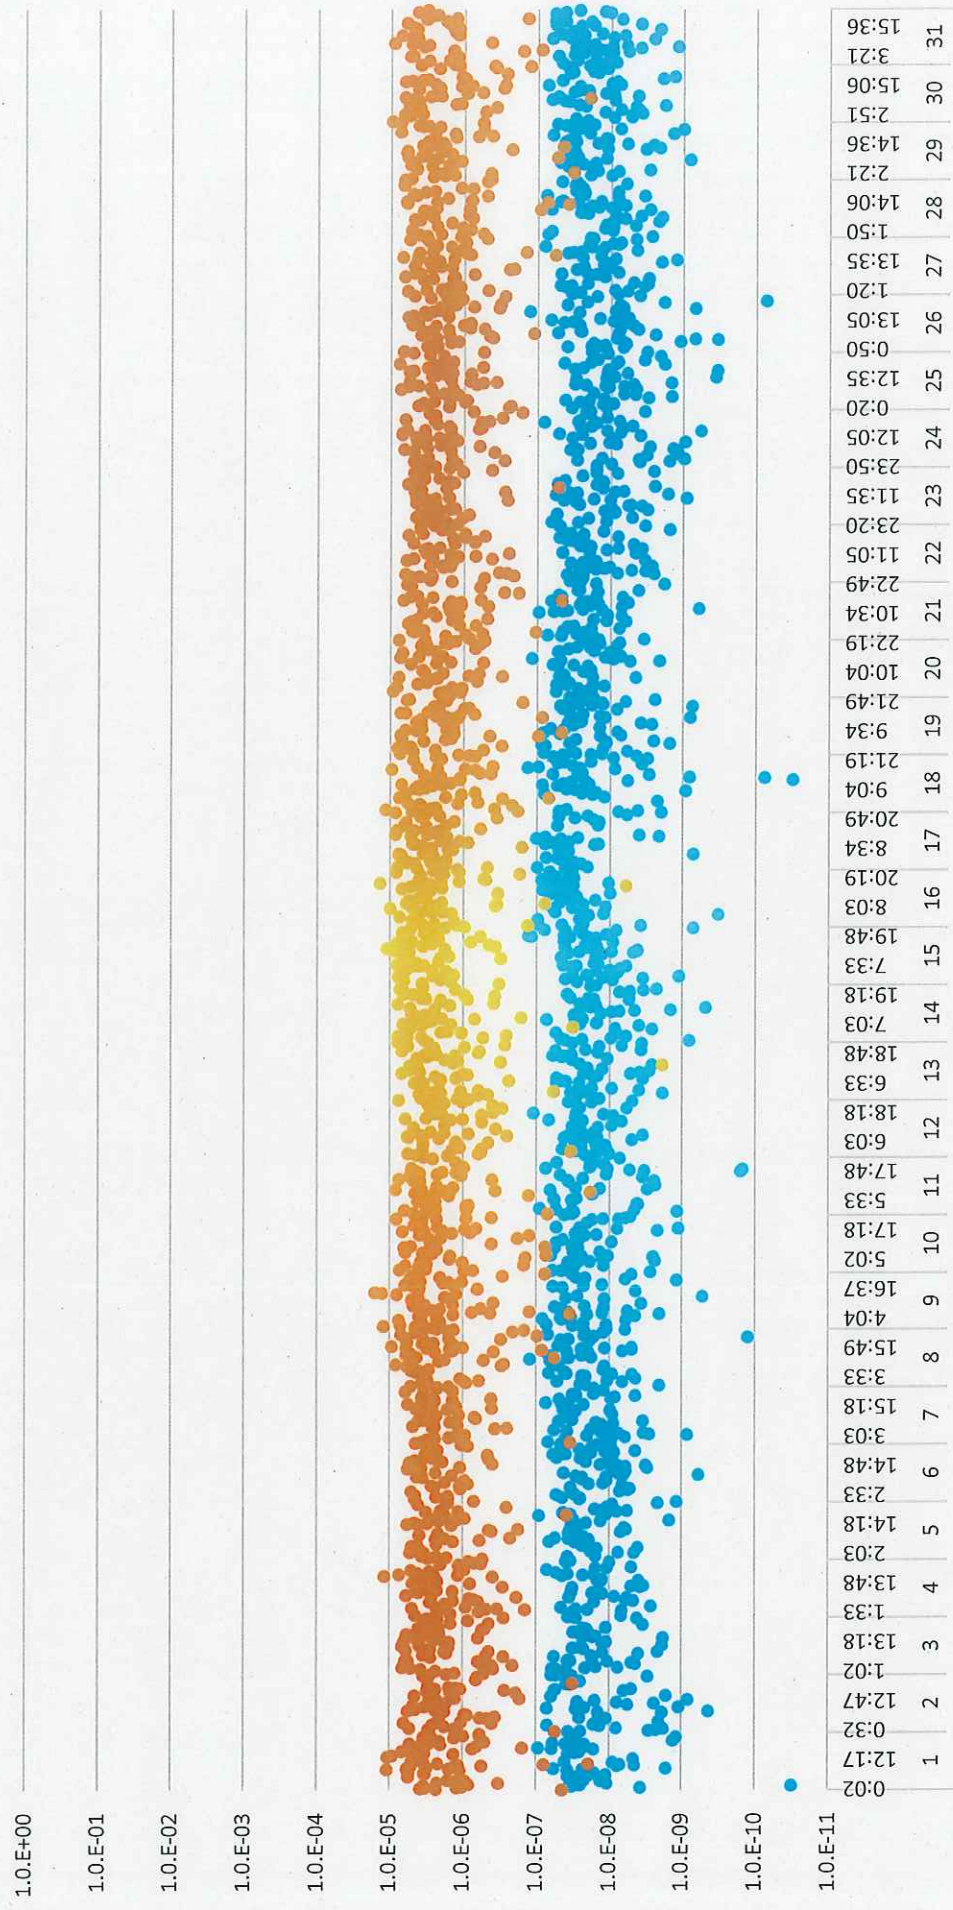
③1号機 T/B南側地下一階

● 合計 / α [Bq/cm³] ● 合計 / β [Bq/cm³]
