福島第一 1～4号機取水口内 海水核種分析結果

(データ集約：8/16)

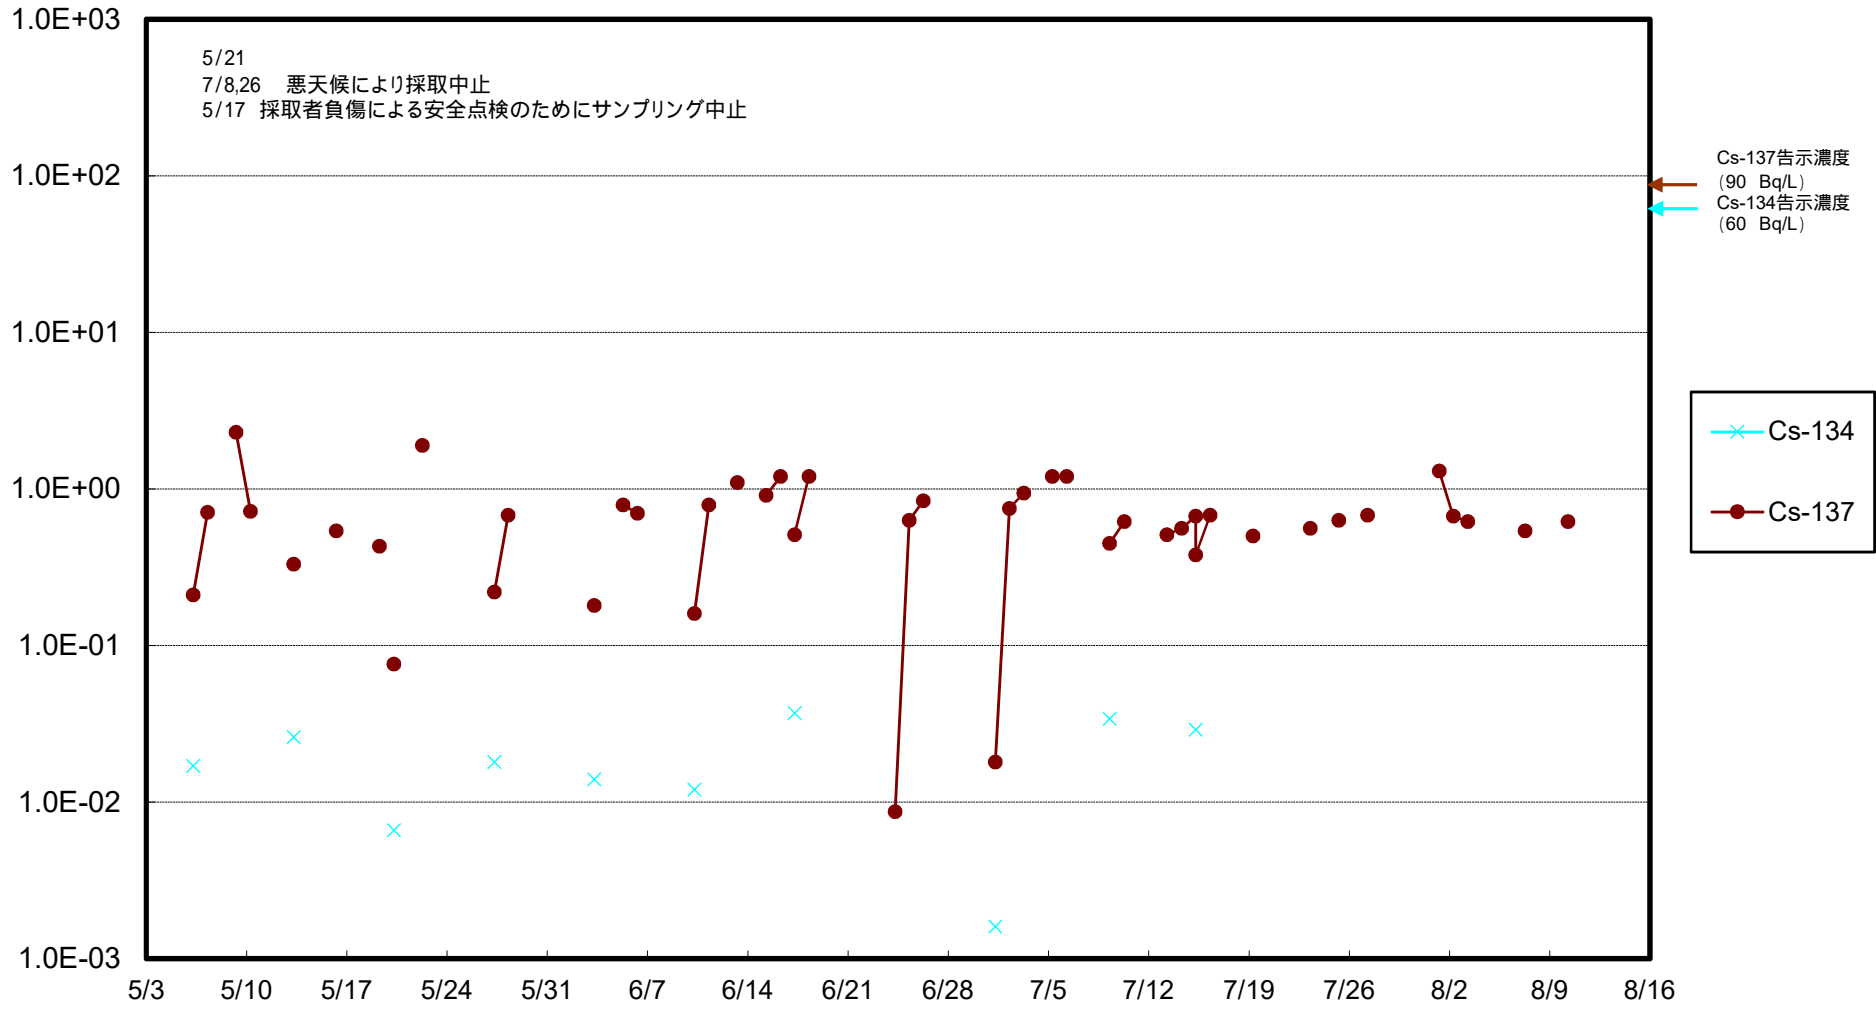
福島第一 港湾口海水放射能濃度 (Bq / L)
