海底土分析結果（福島第一原子力発電所周辺）
2022年5月

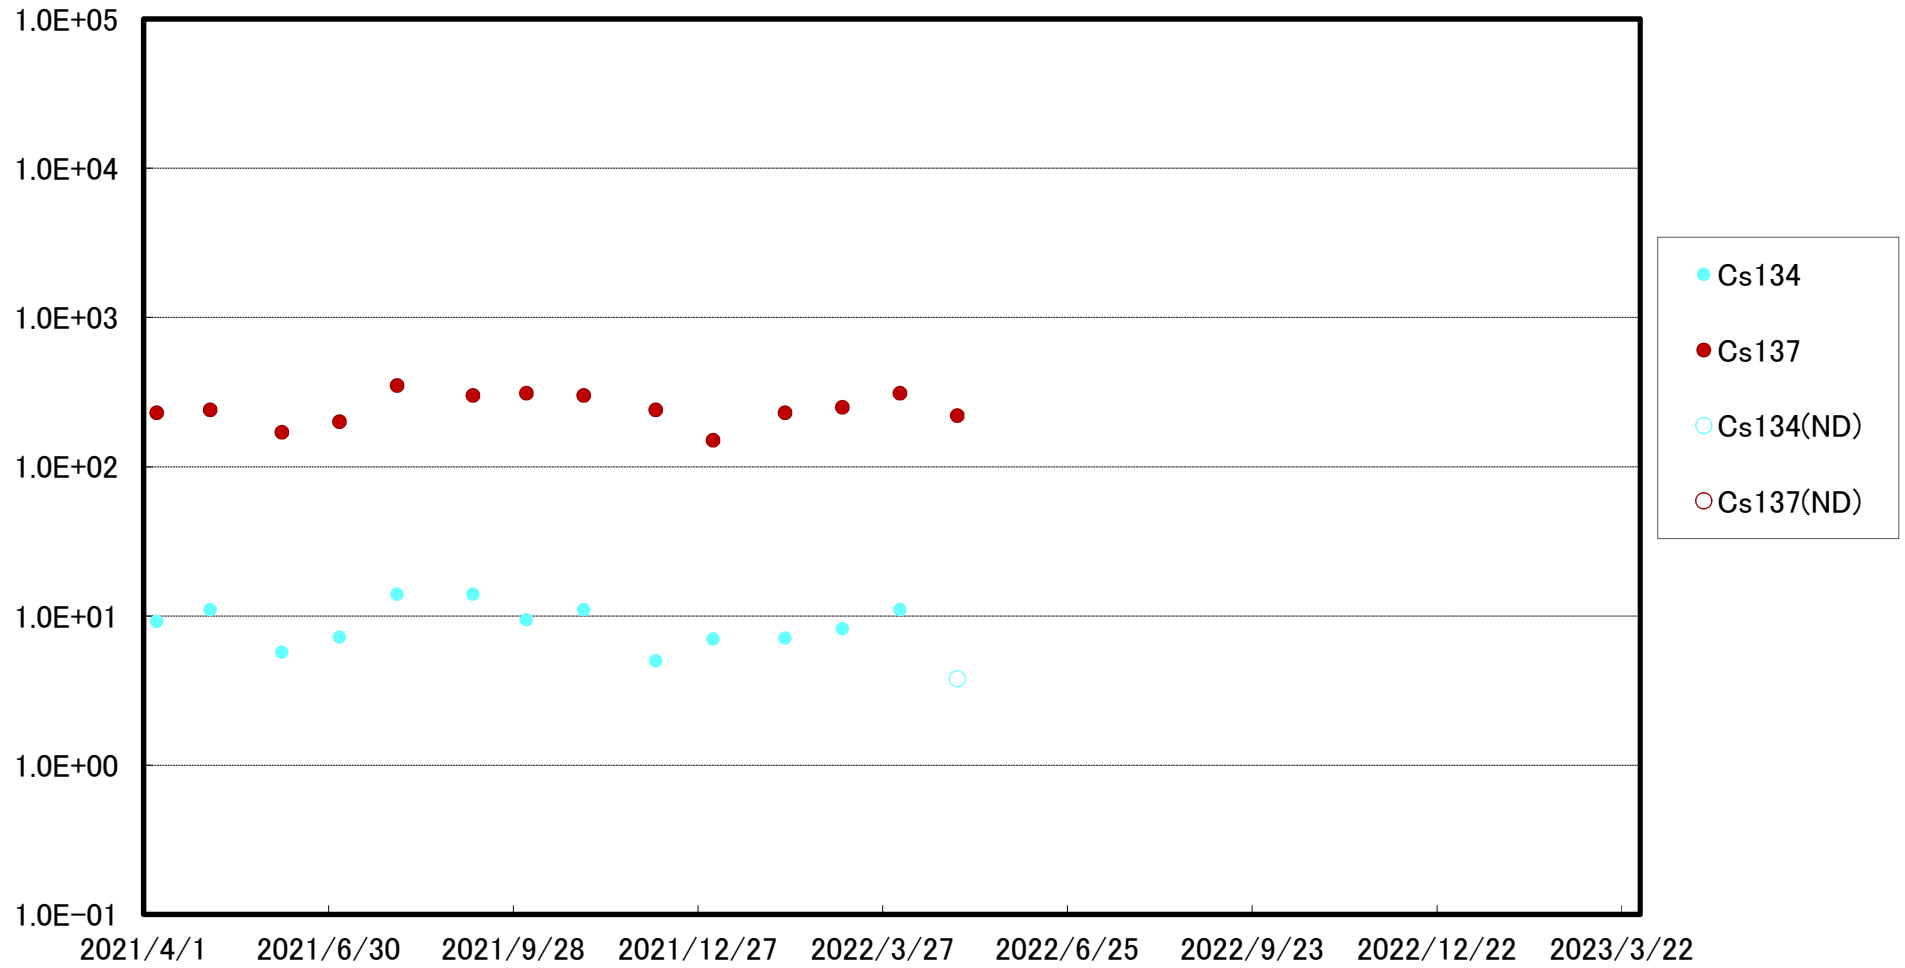
福島第一 5,6号機放水口北側(T-1) 海底土放射能濃度(Bq/kg・乾土)

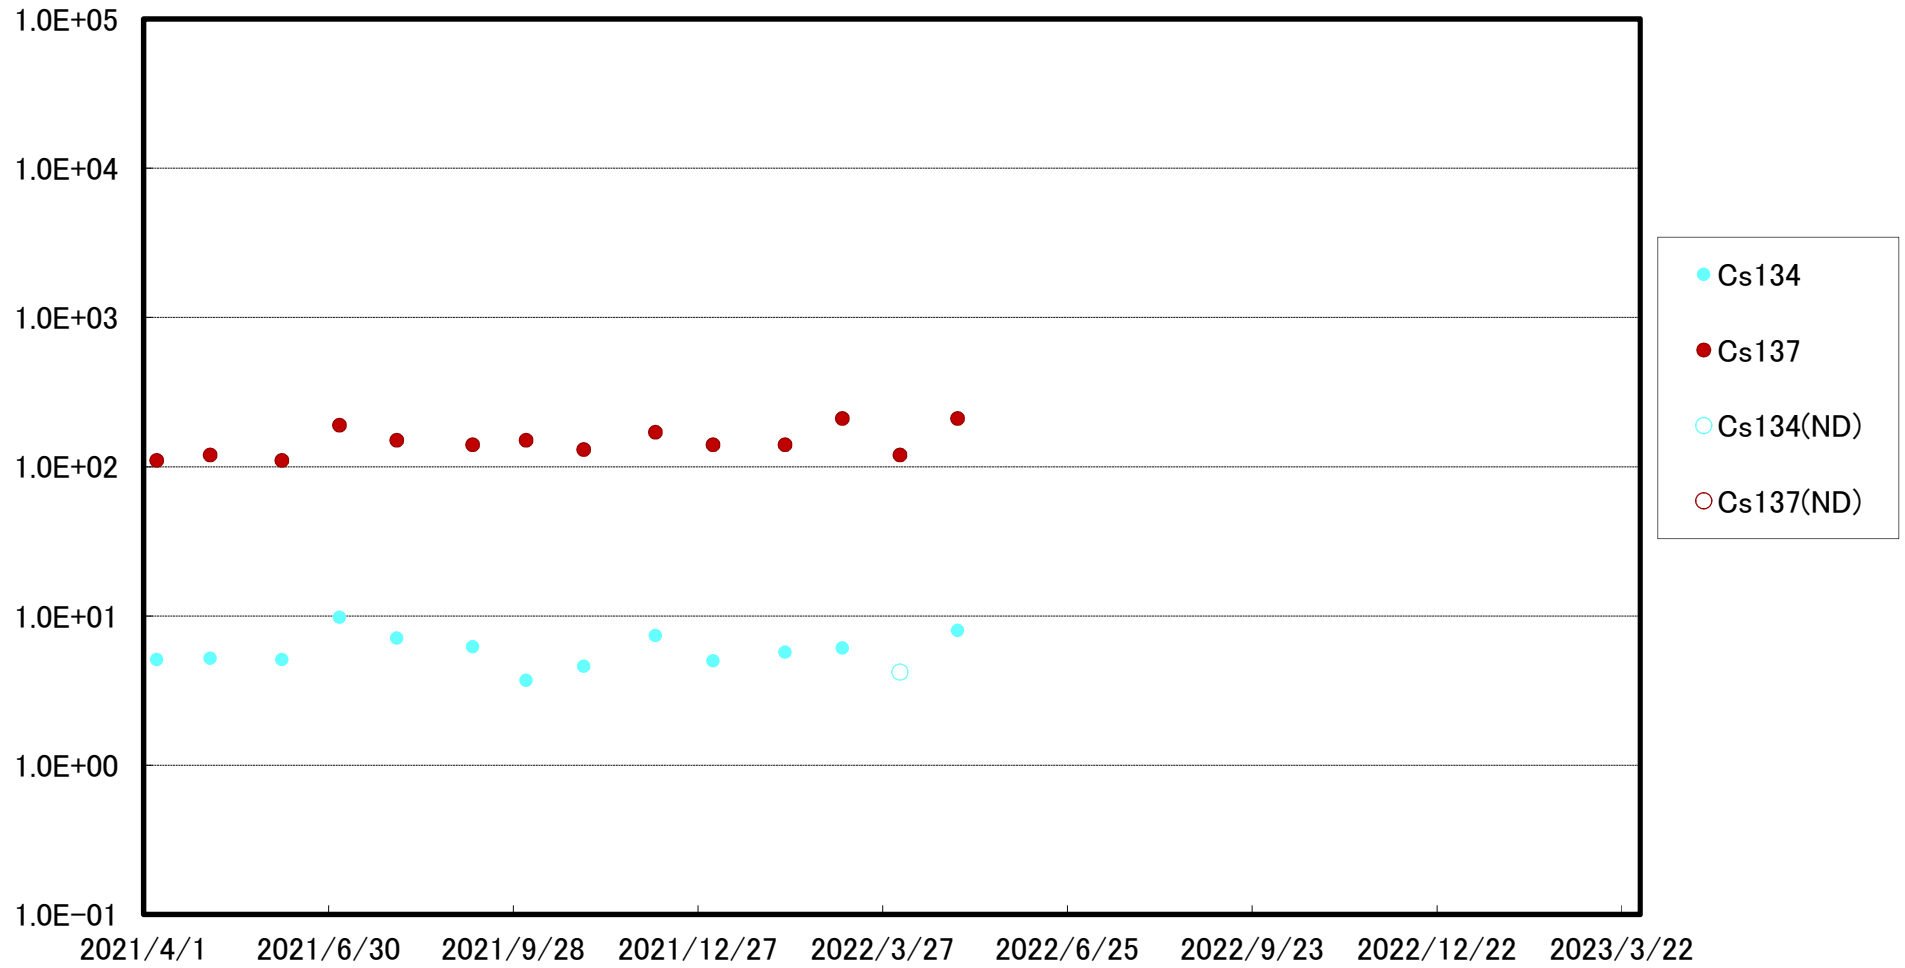
福島第一 南放水口付近(T-2) 海底土放射能濃度(Bq/kg・乾土)

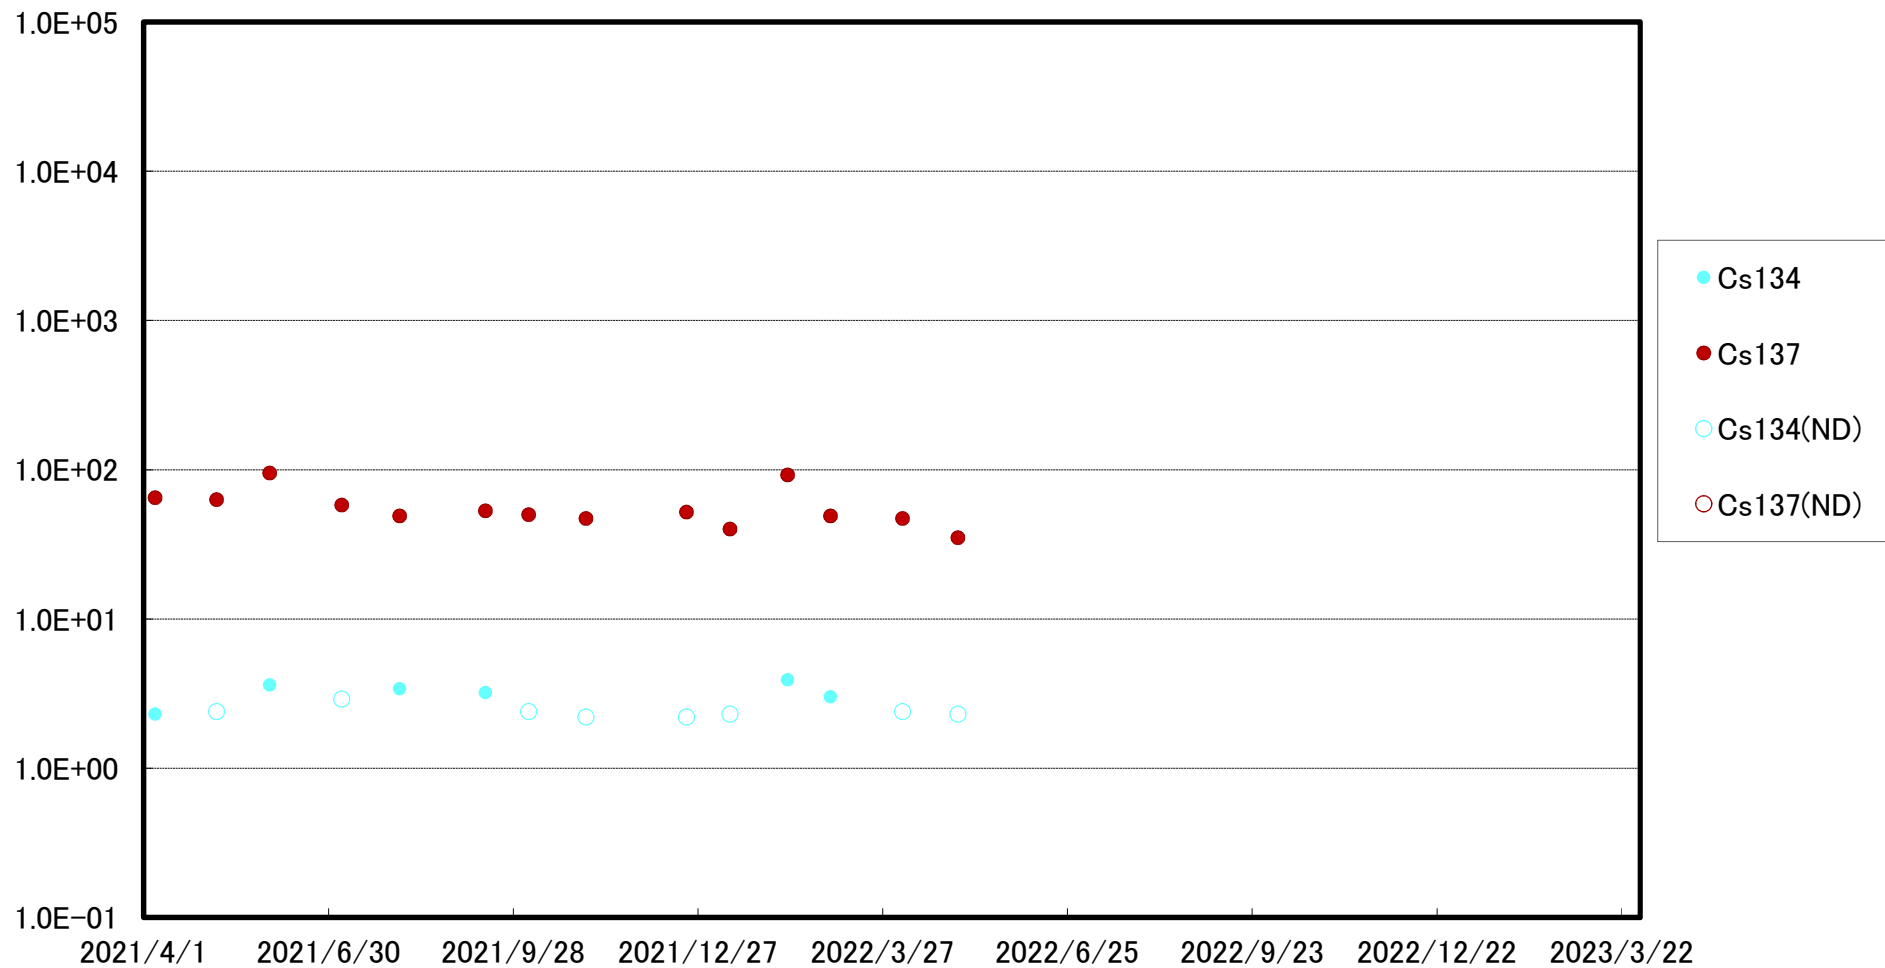
福島第二 北放水口付近(T-3) 海底土放射能濃度(Bq/kg・乾土)

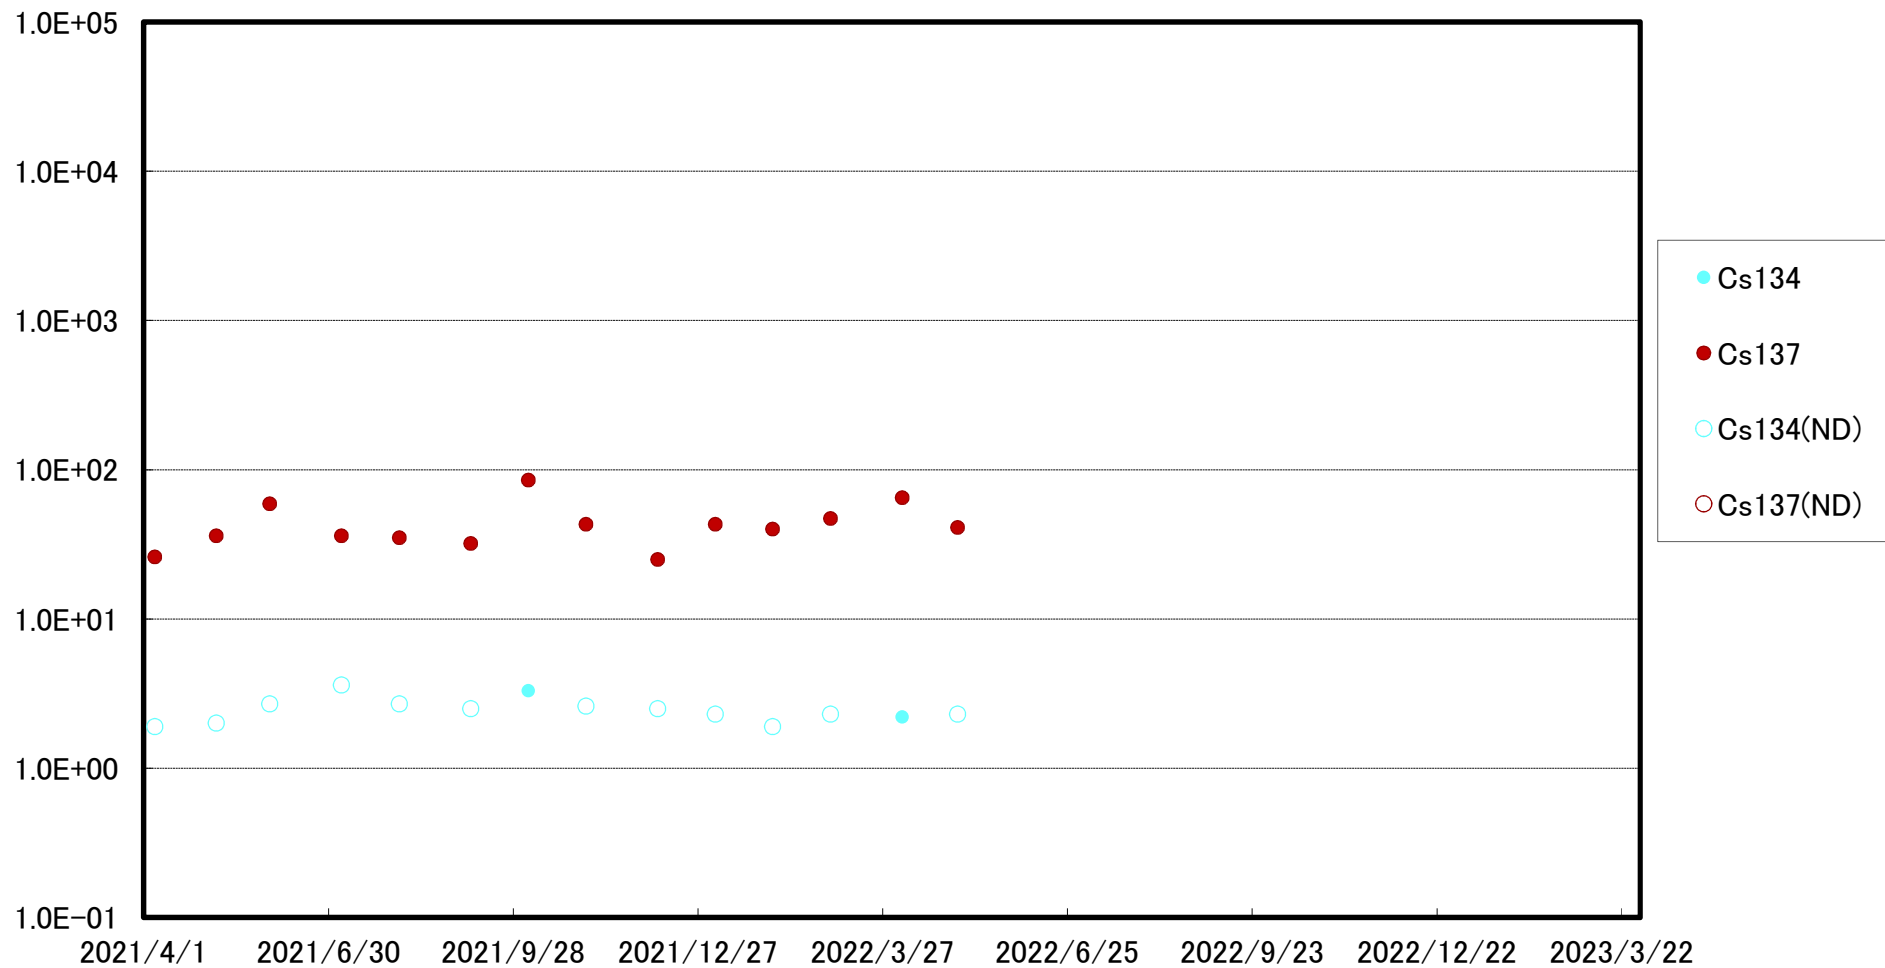
岩沢海岸付近(T-4) 海底土放射能濃度(Bq/kg・乾土)

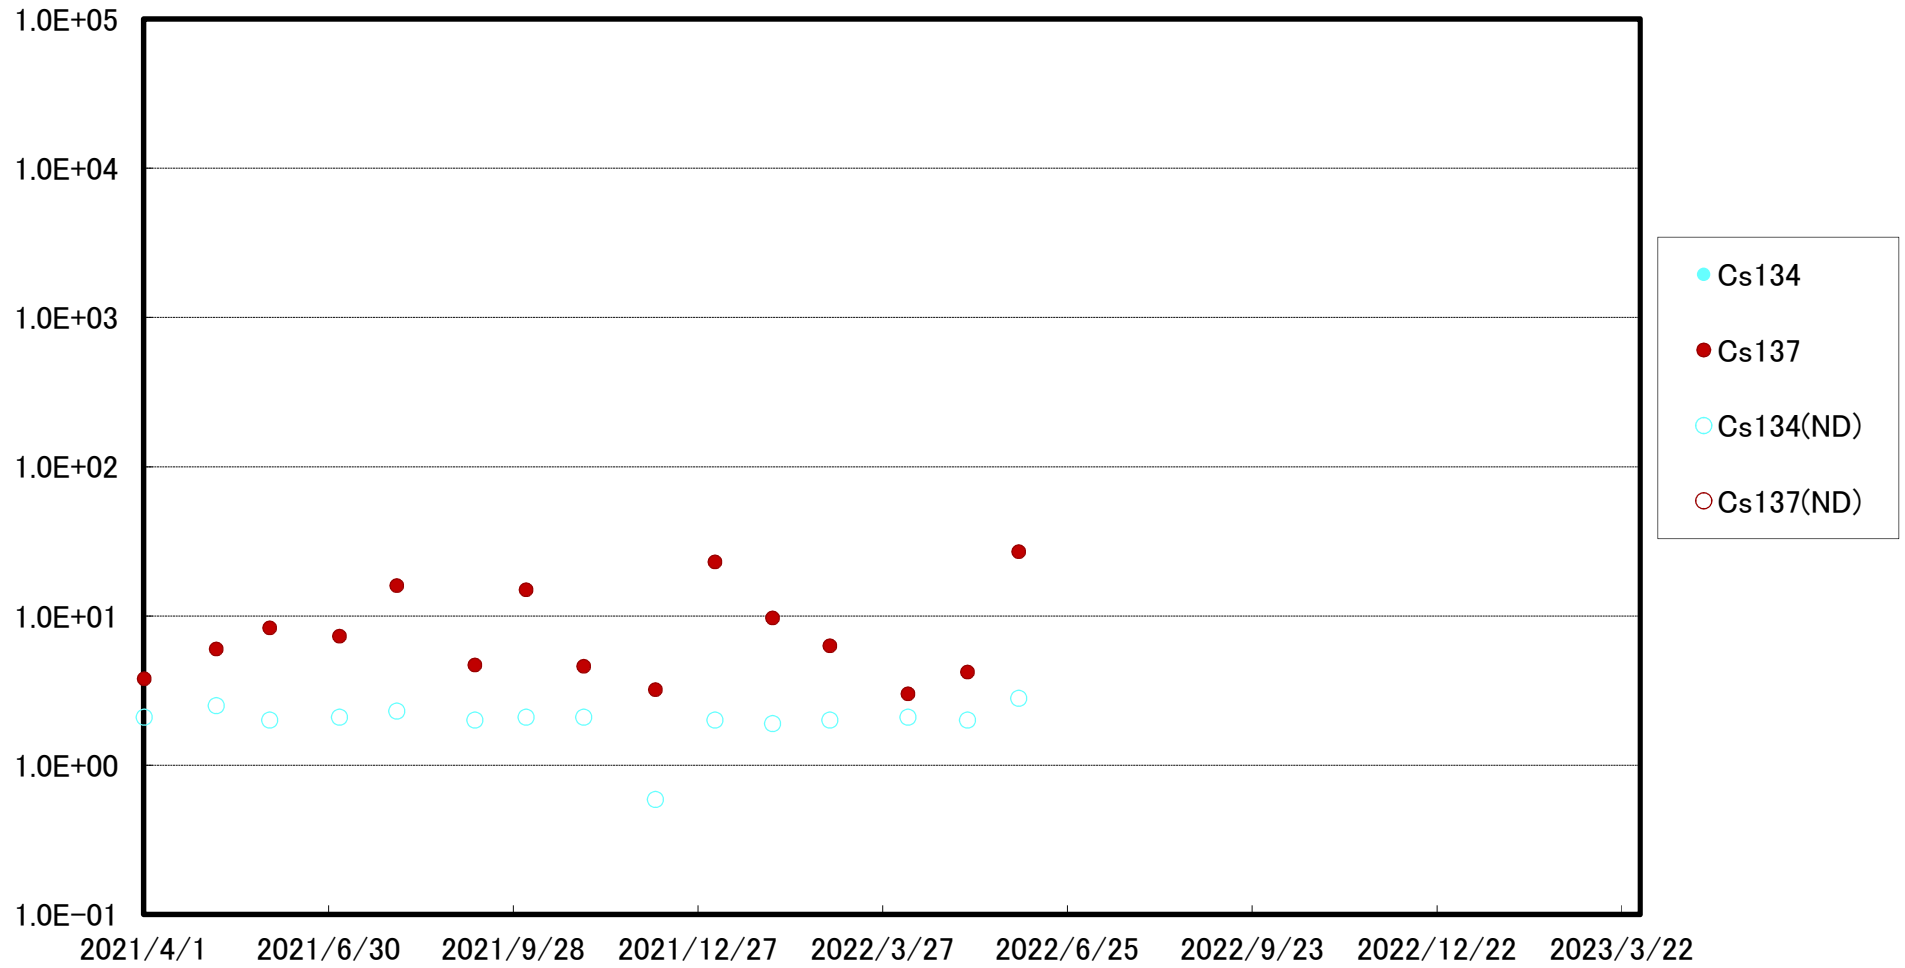
小高区沖合3km(T-14)海底土放射能濃度(Bq/kg・乾土)

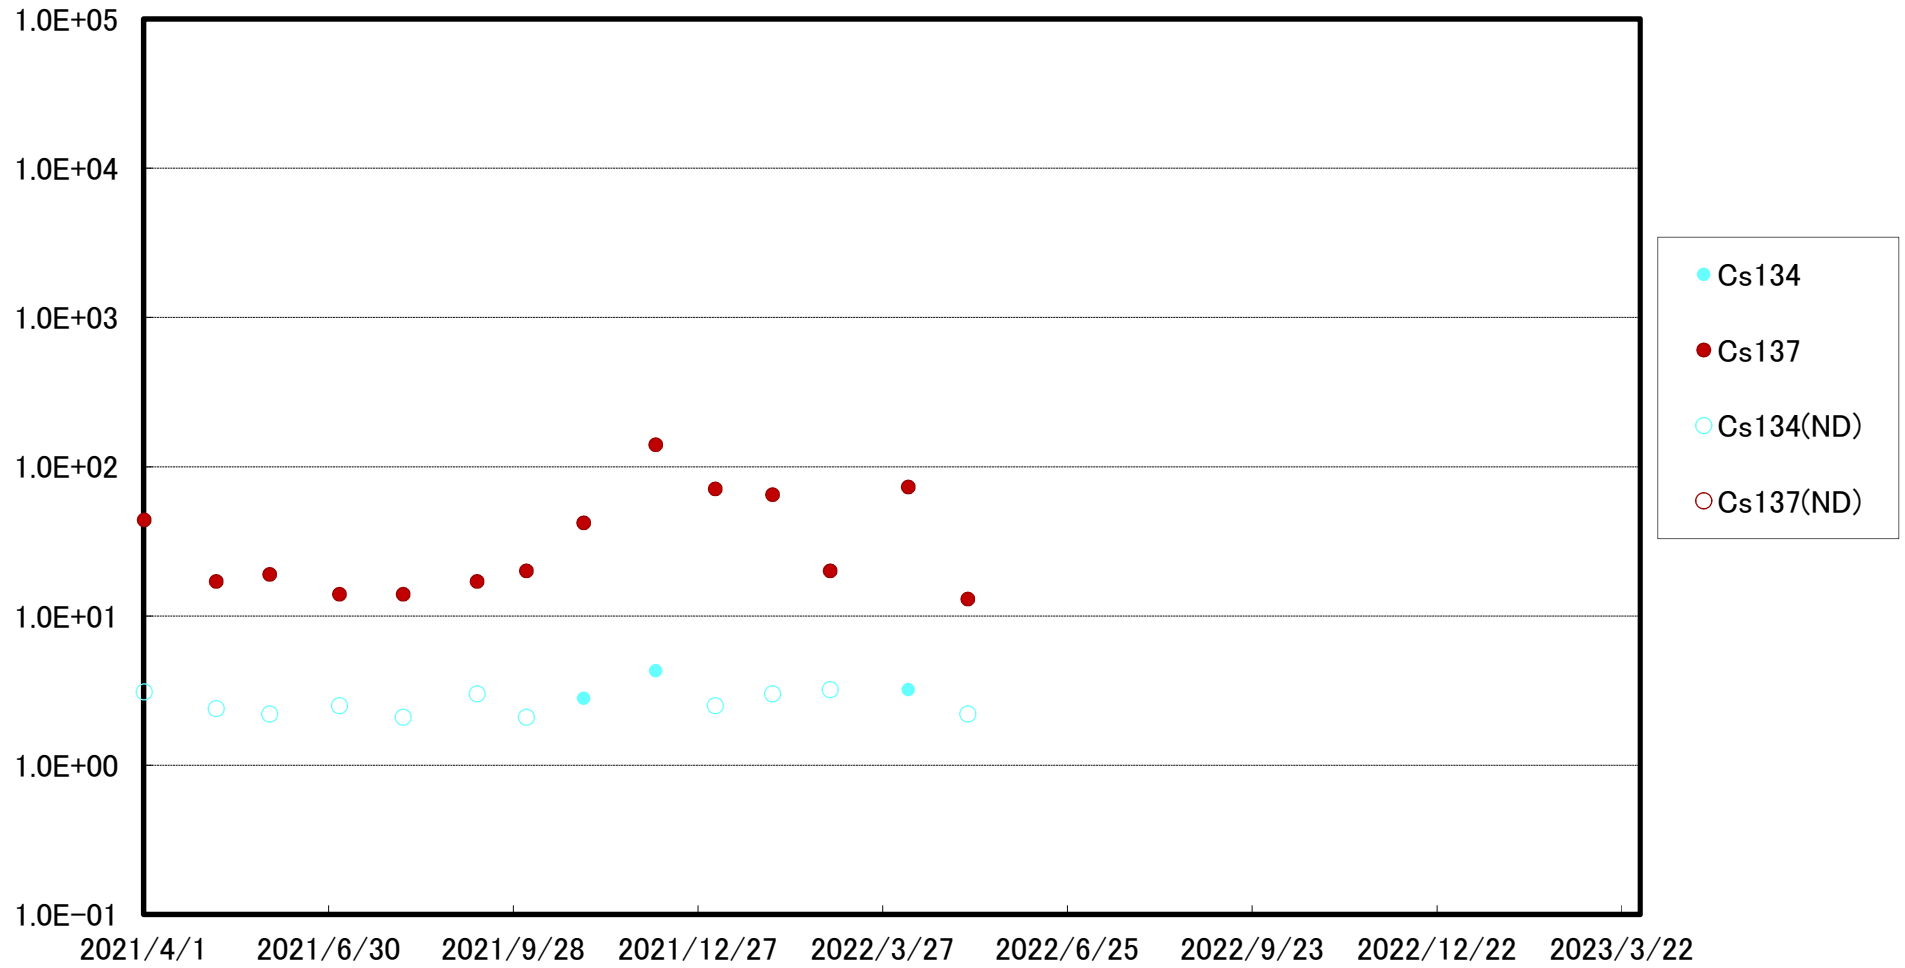
岩沢海岸沖合3km(T-11)海底土放射能濃度(Bq/kg・乾土)

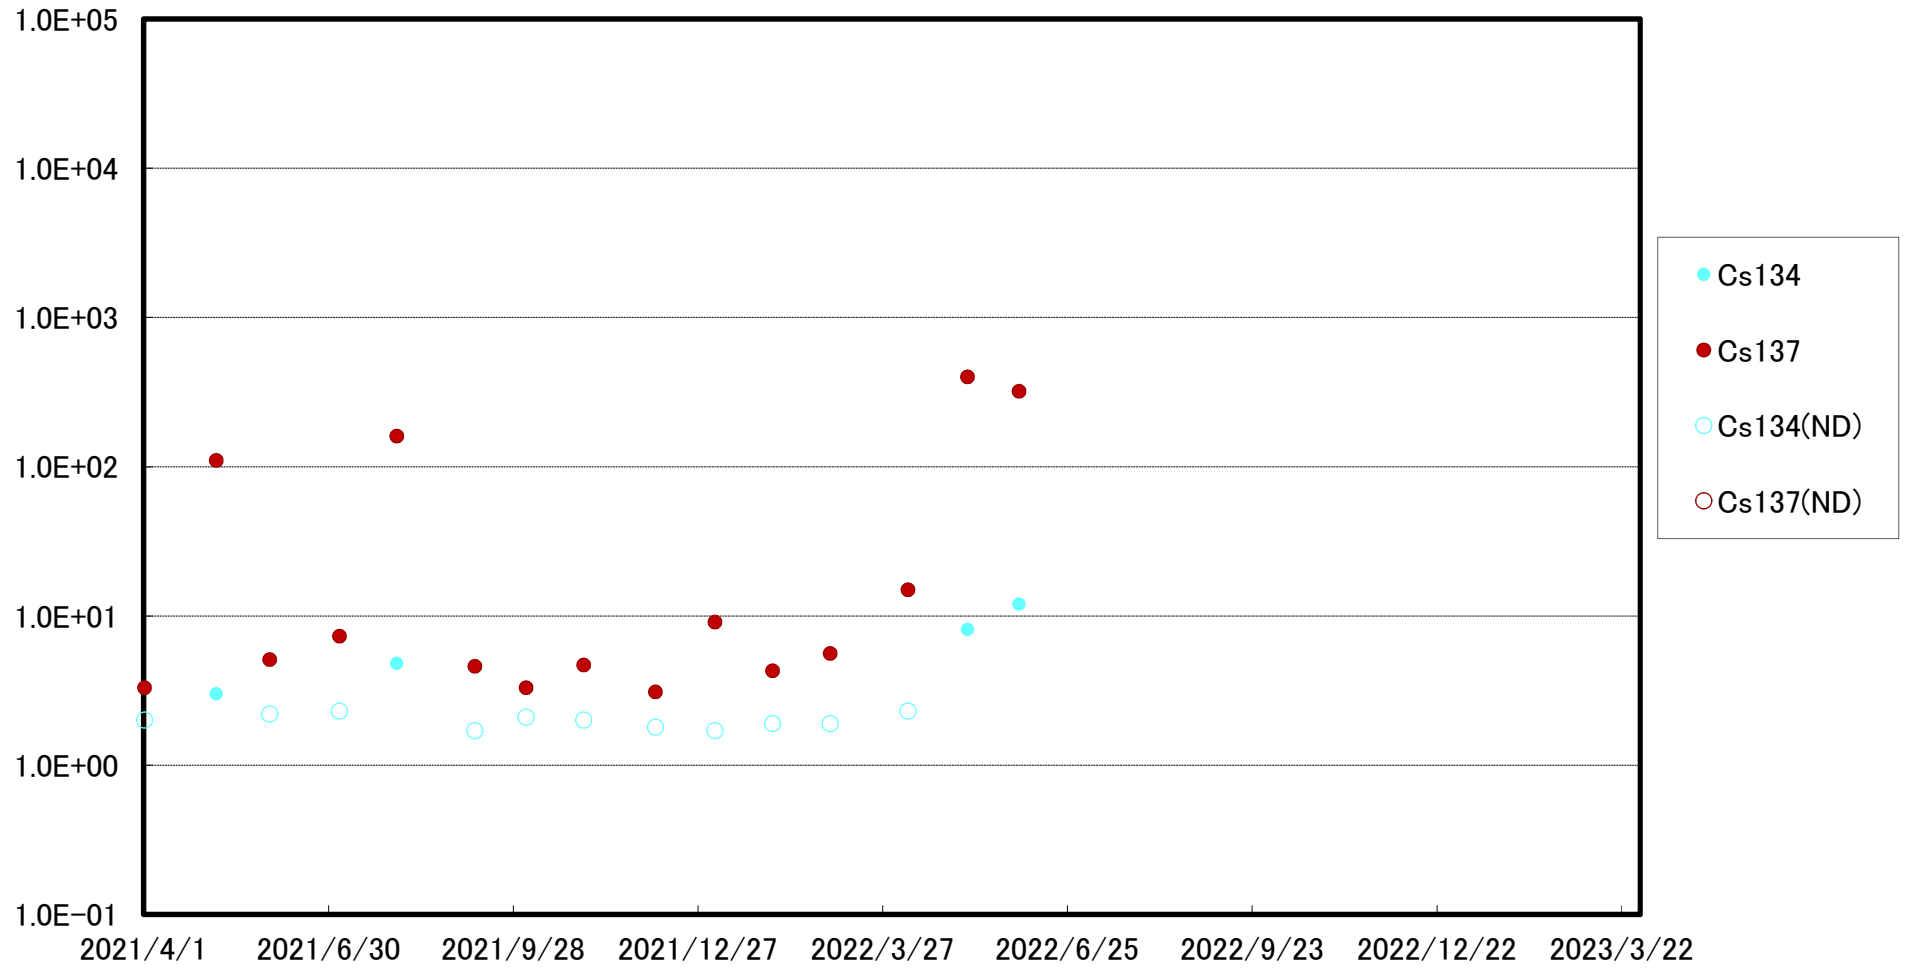
請戸川沖合3km(T-D1)海底土放射能濃度(Bq/kg・乾土)

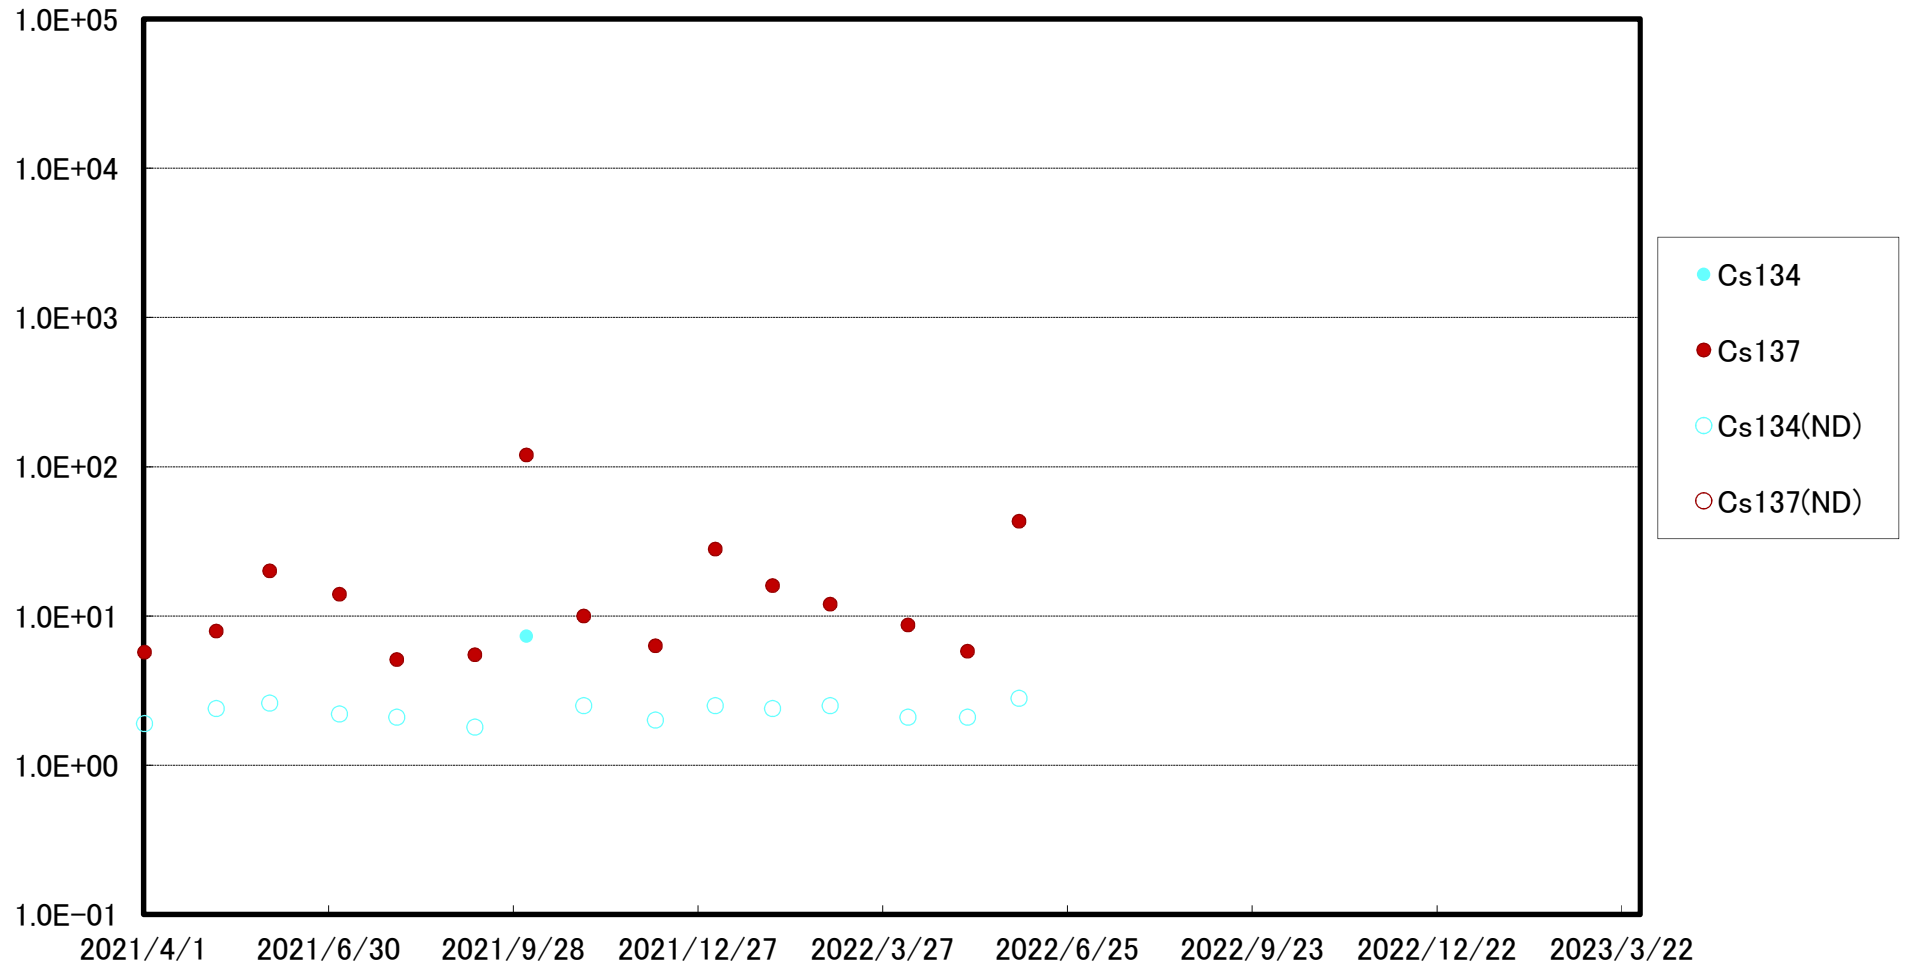
福島第一 敷地沖合3km(T-D5)海底土放射能濃度(Bq/kg・乾土)

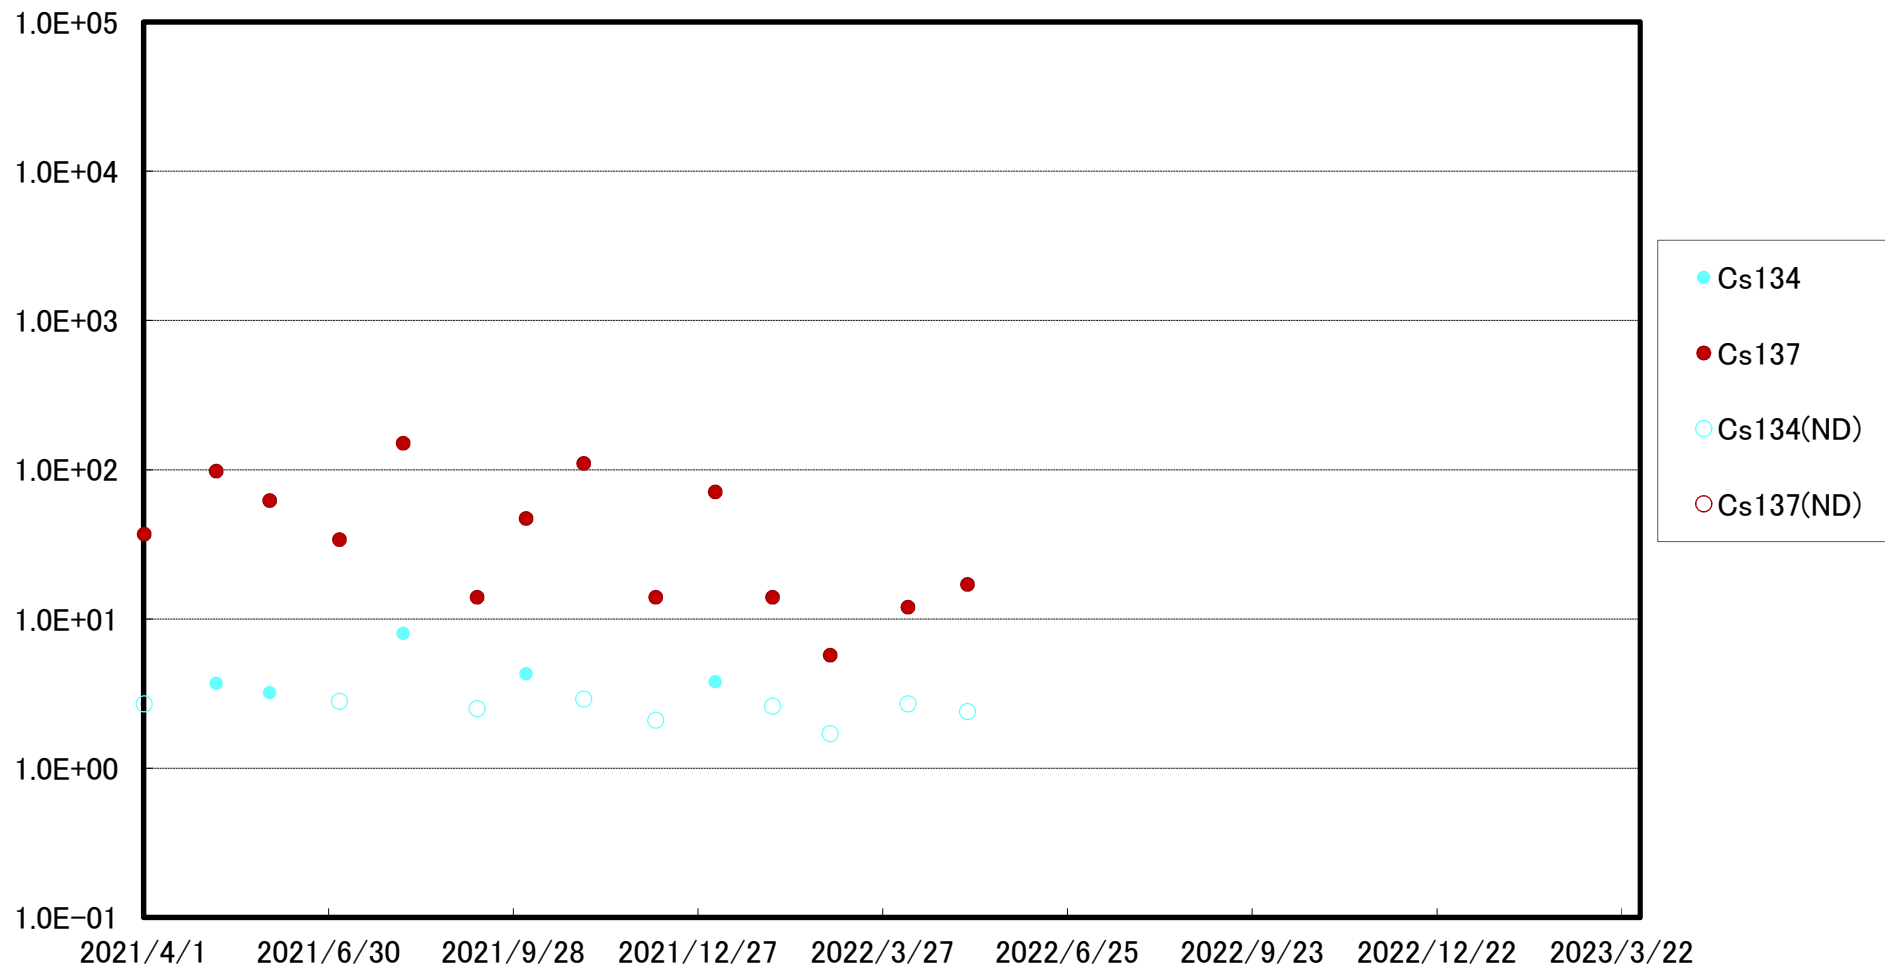
福島第二 敷地沖合3km(T-D9)海底土放射能濃度(Bq/kg・乾土)

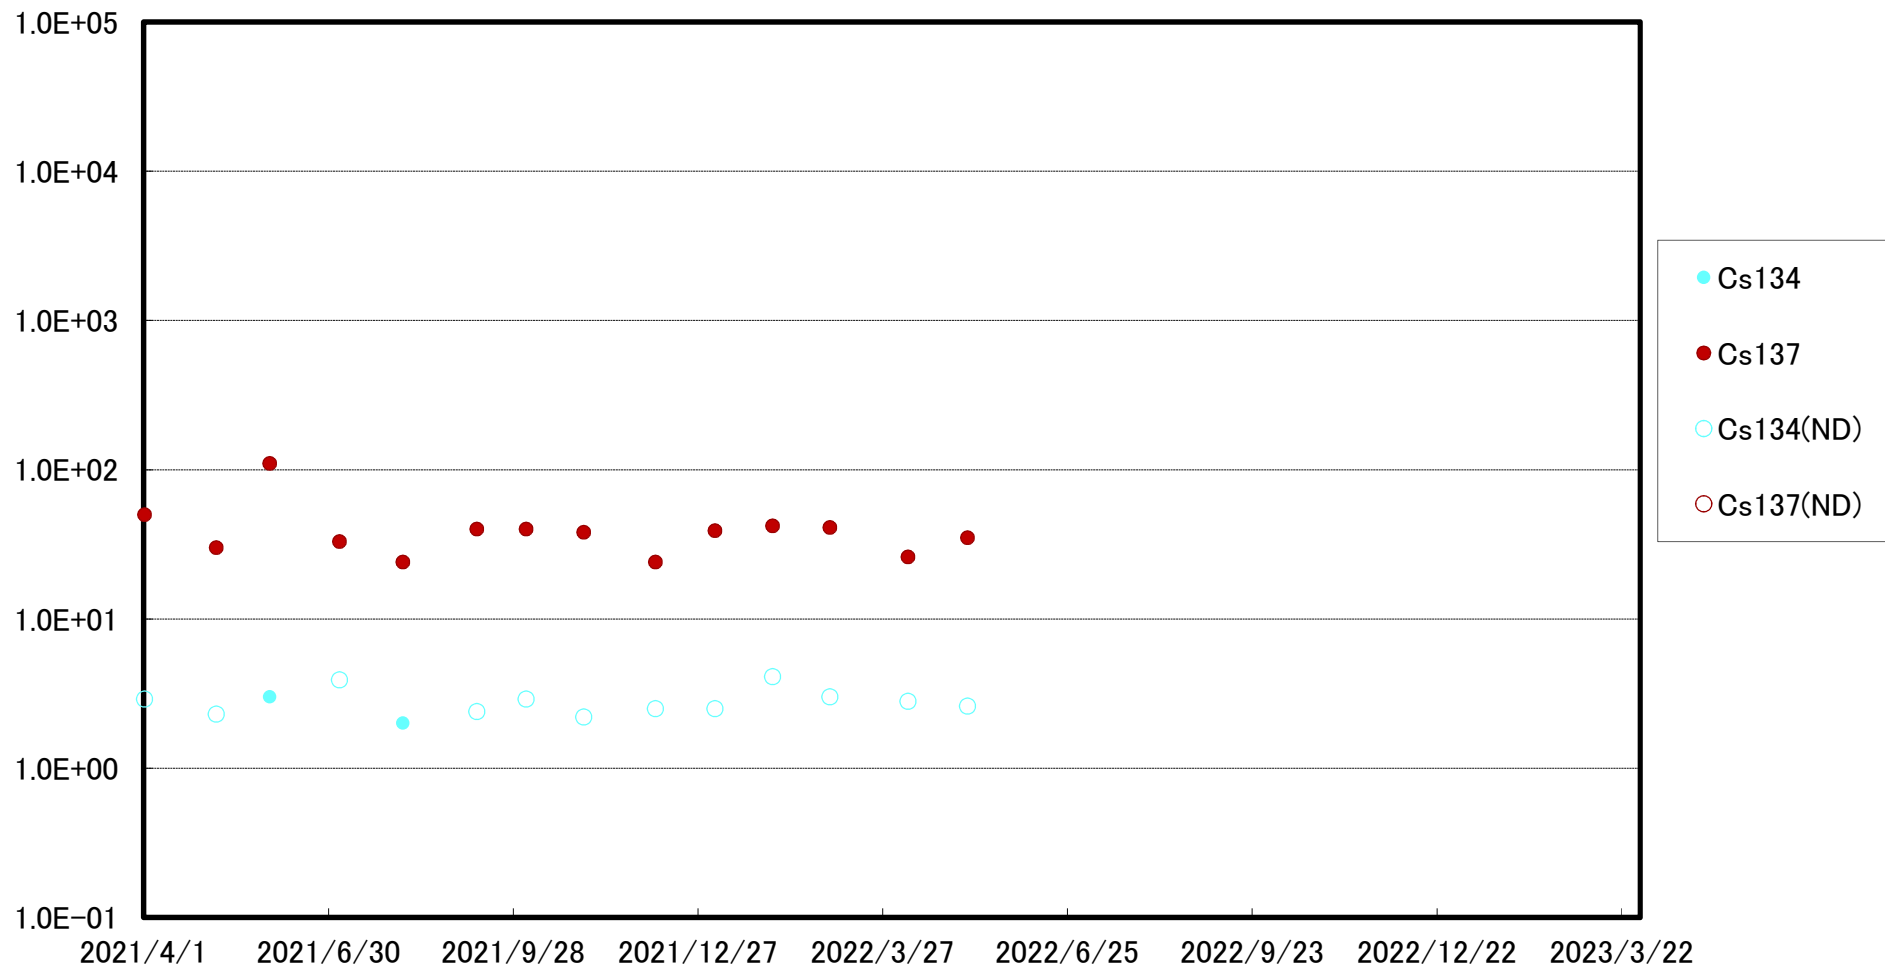
福島第一 敷地沖合15km(T-5)海底土放射能濃度(Bq/kg・乾土)

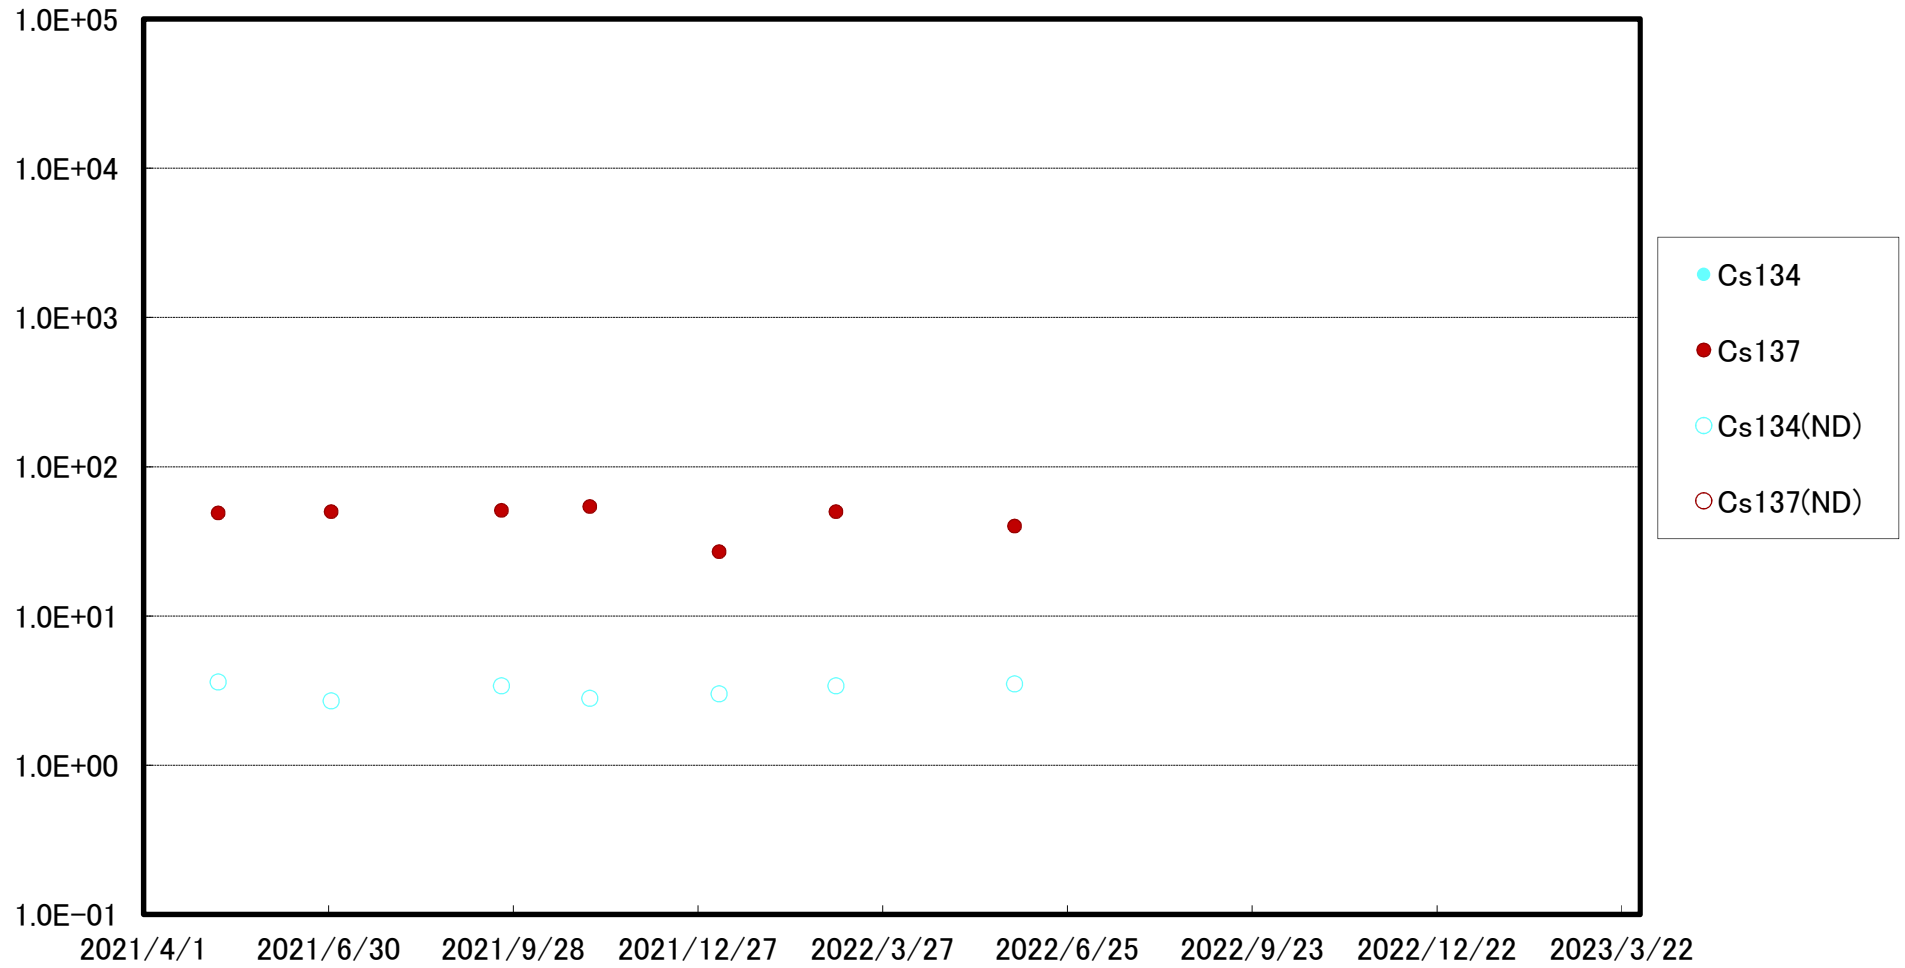
岩沢海岸沖合15km(T-7)海底土放射能濃度(Bq/kg・乾土)

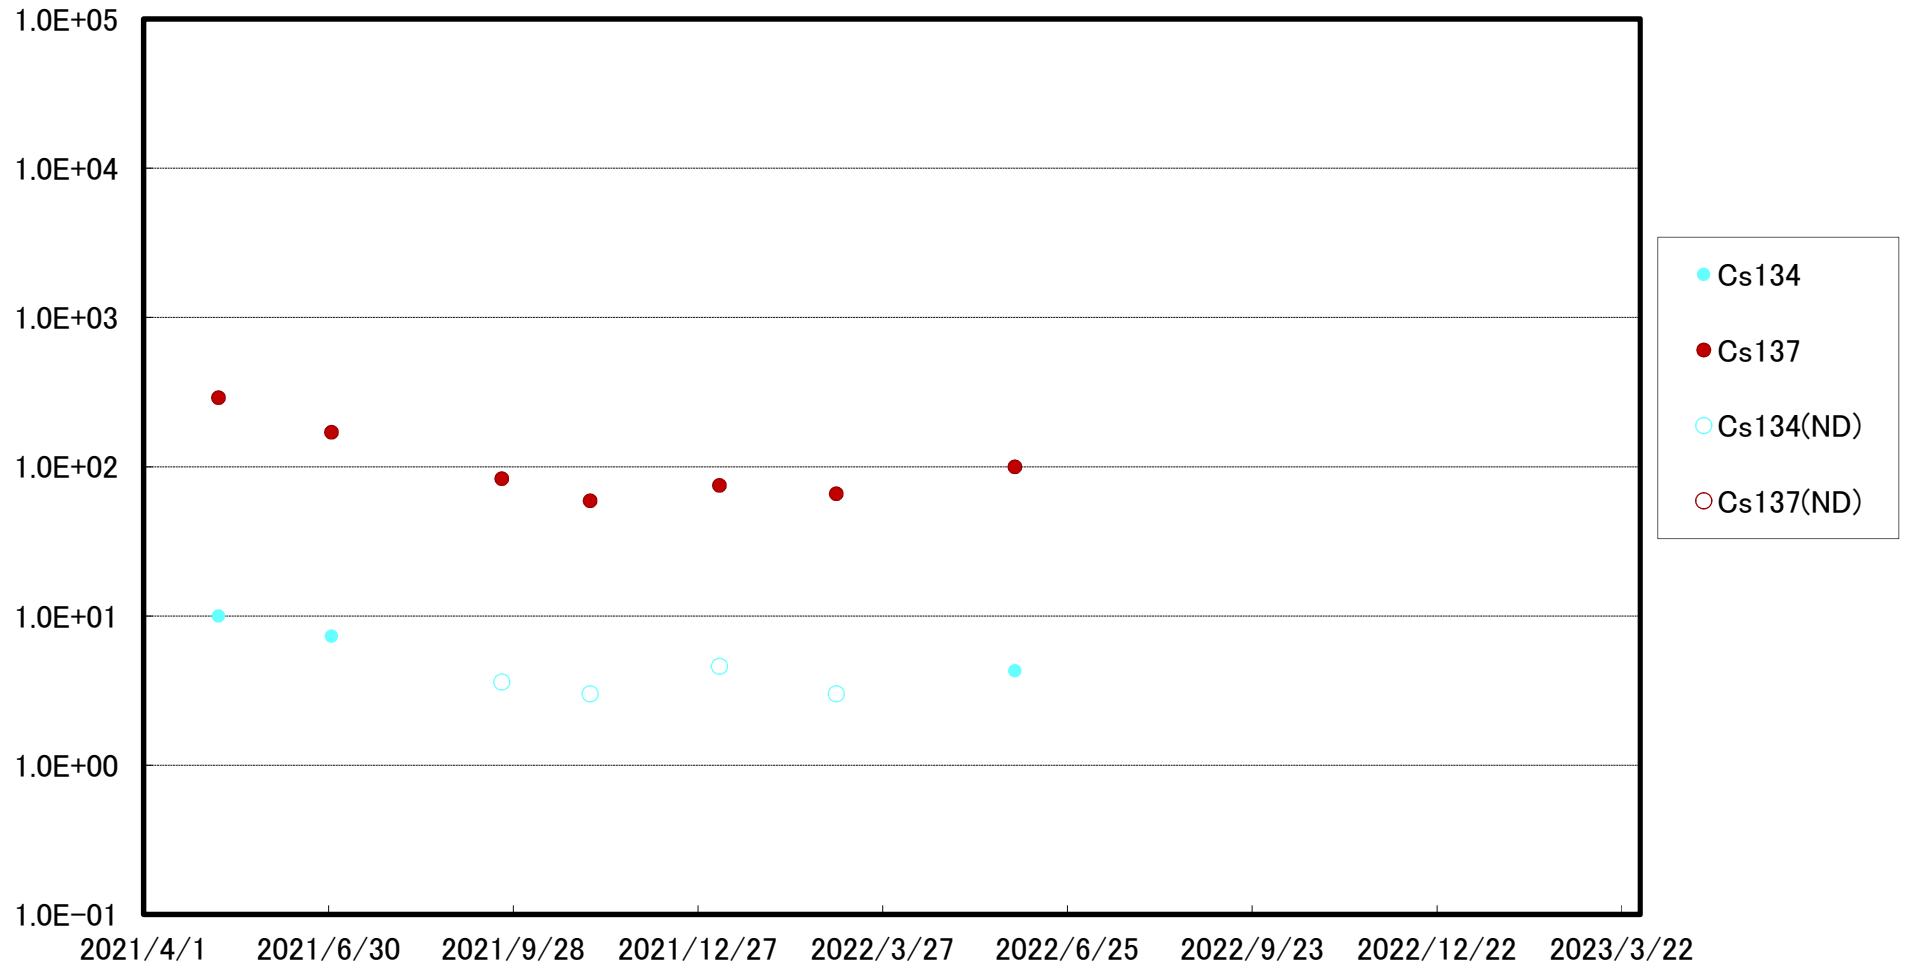
小名浜港沖合3km(T-18)海底土放射能濃度(Bq/kg・乾土)
