海底土分析結果（福島第一原子力発電所周辺）
2022年5月

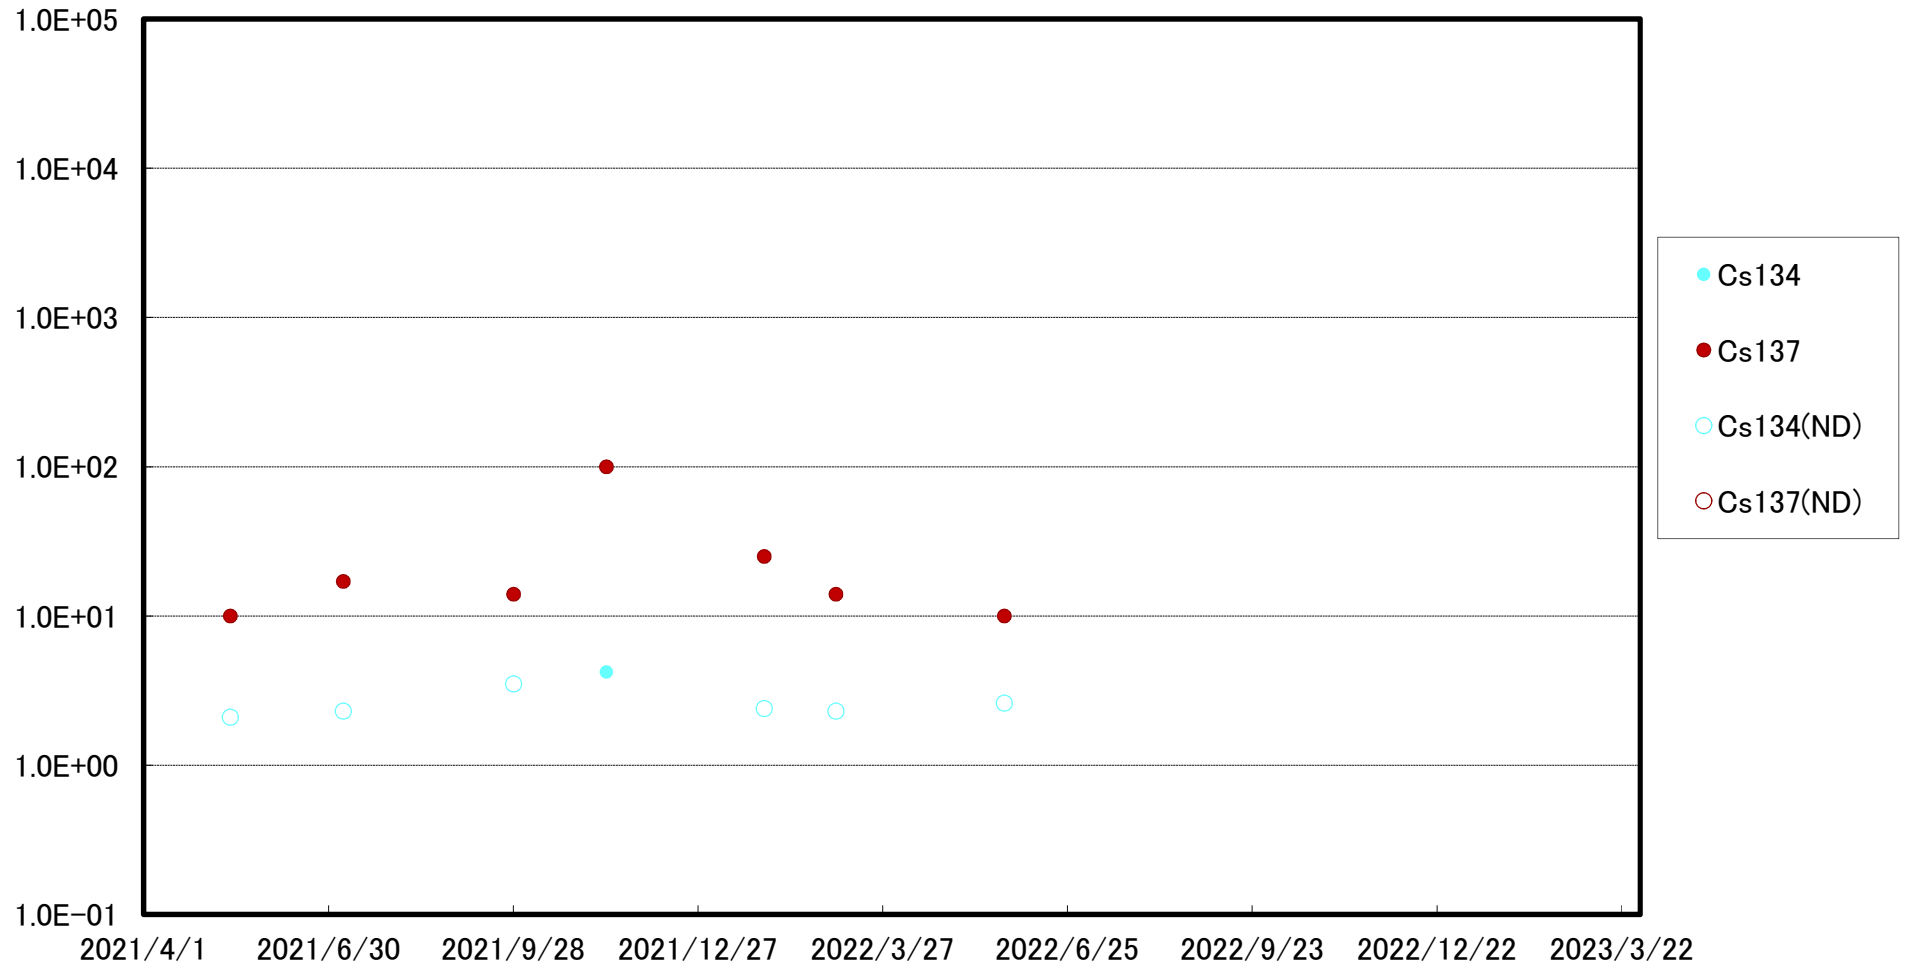
いわき市北部沖合3km(T-12)海底土放射能濃度(Bq/kg・乾土)

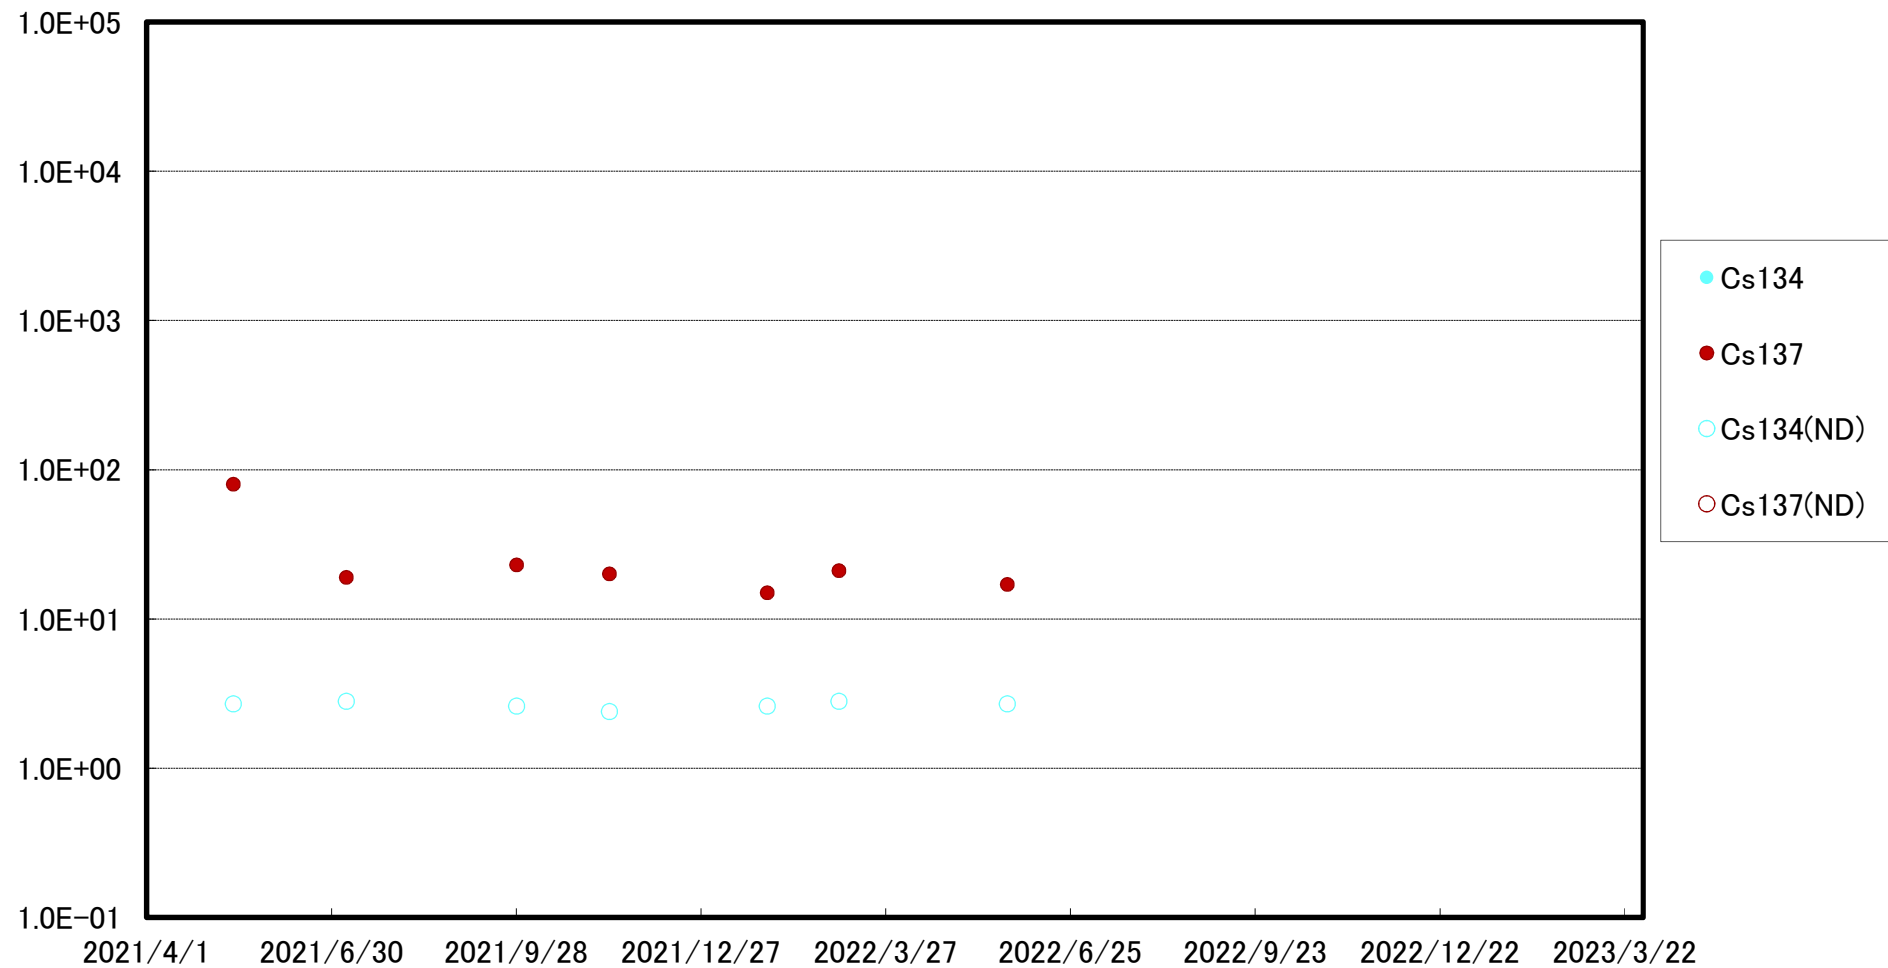
夏井川沖合1km(T-17-1)海底土放射能濃度(Bq/kg・乾土)

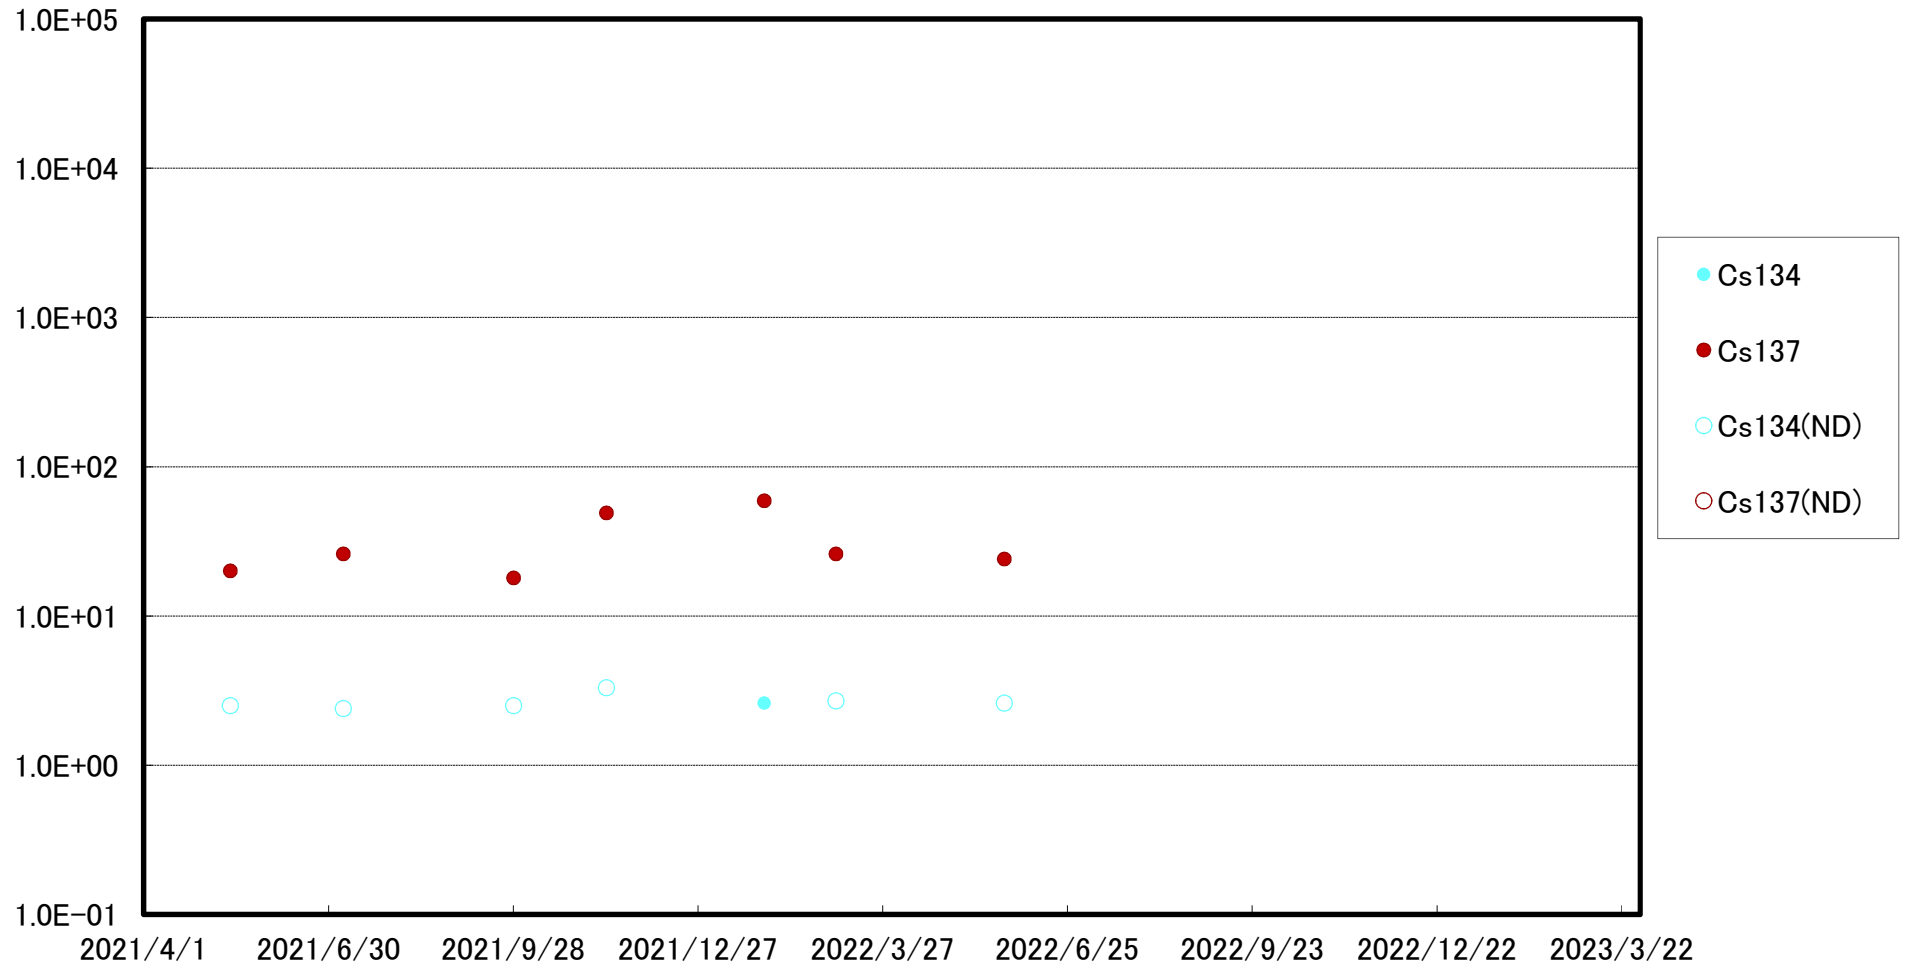
豊間沖合3km(T-20)海底土放射能濃度(Bq/kg・乾土)

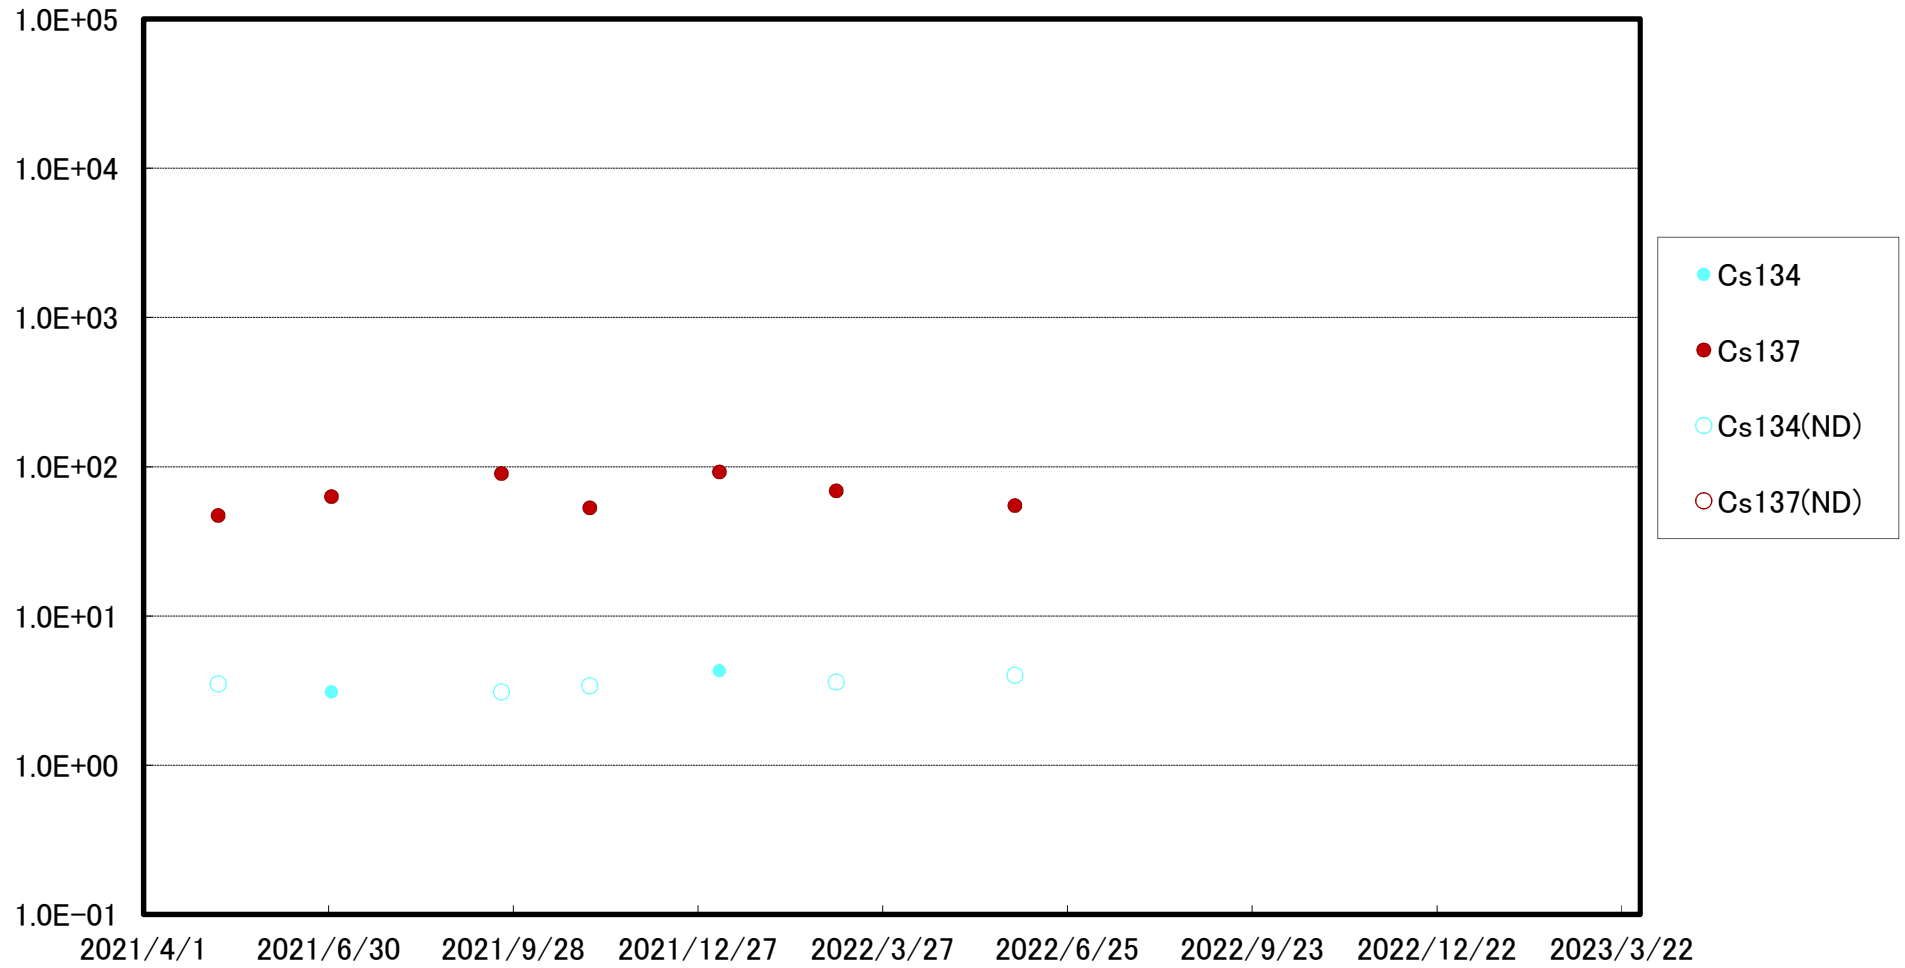
沼の内沖合5km(T-M10)海底土放射能濃度(Bq/kg・乾土)

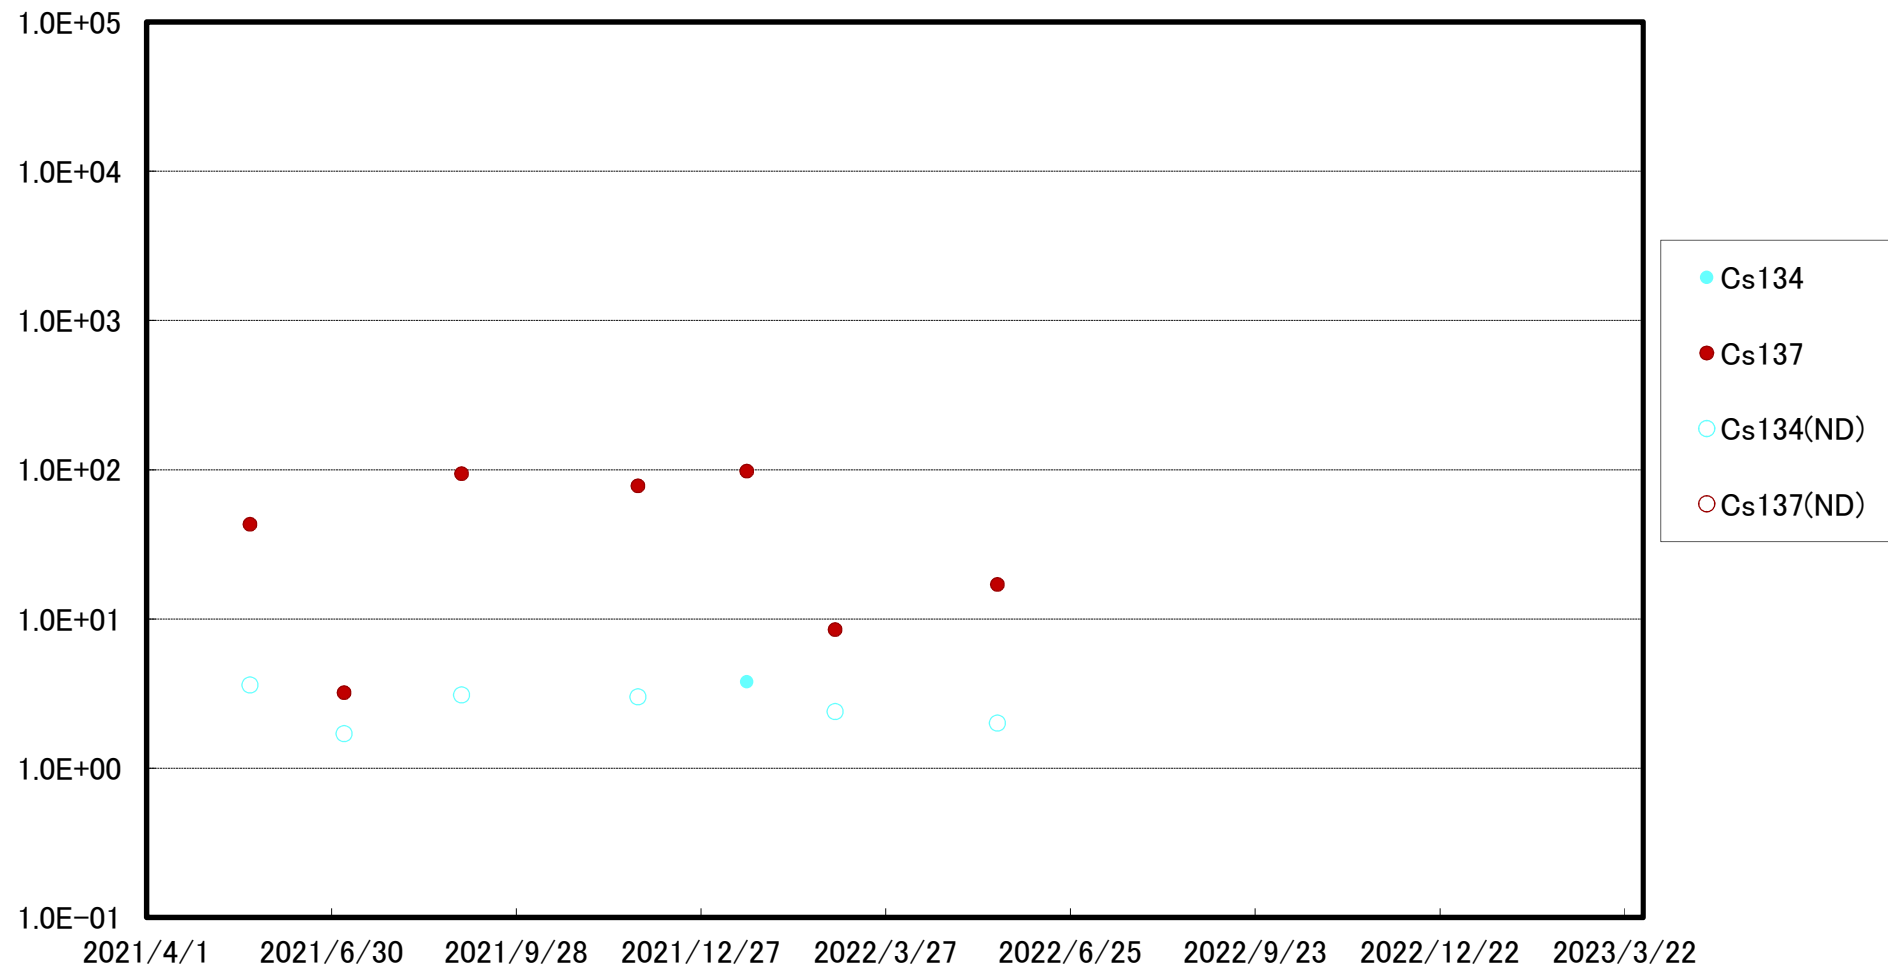
新田川沖合1km(T-13-1)海底土放射能濃度(Bq/kg・乾土)

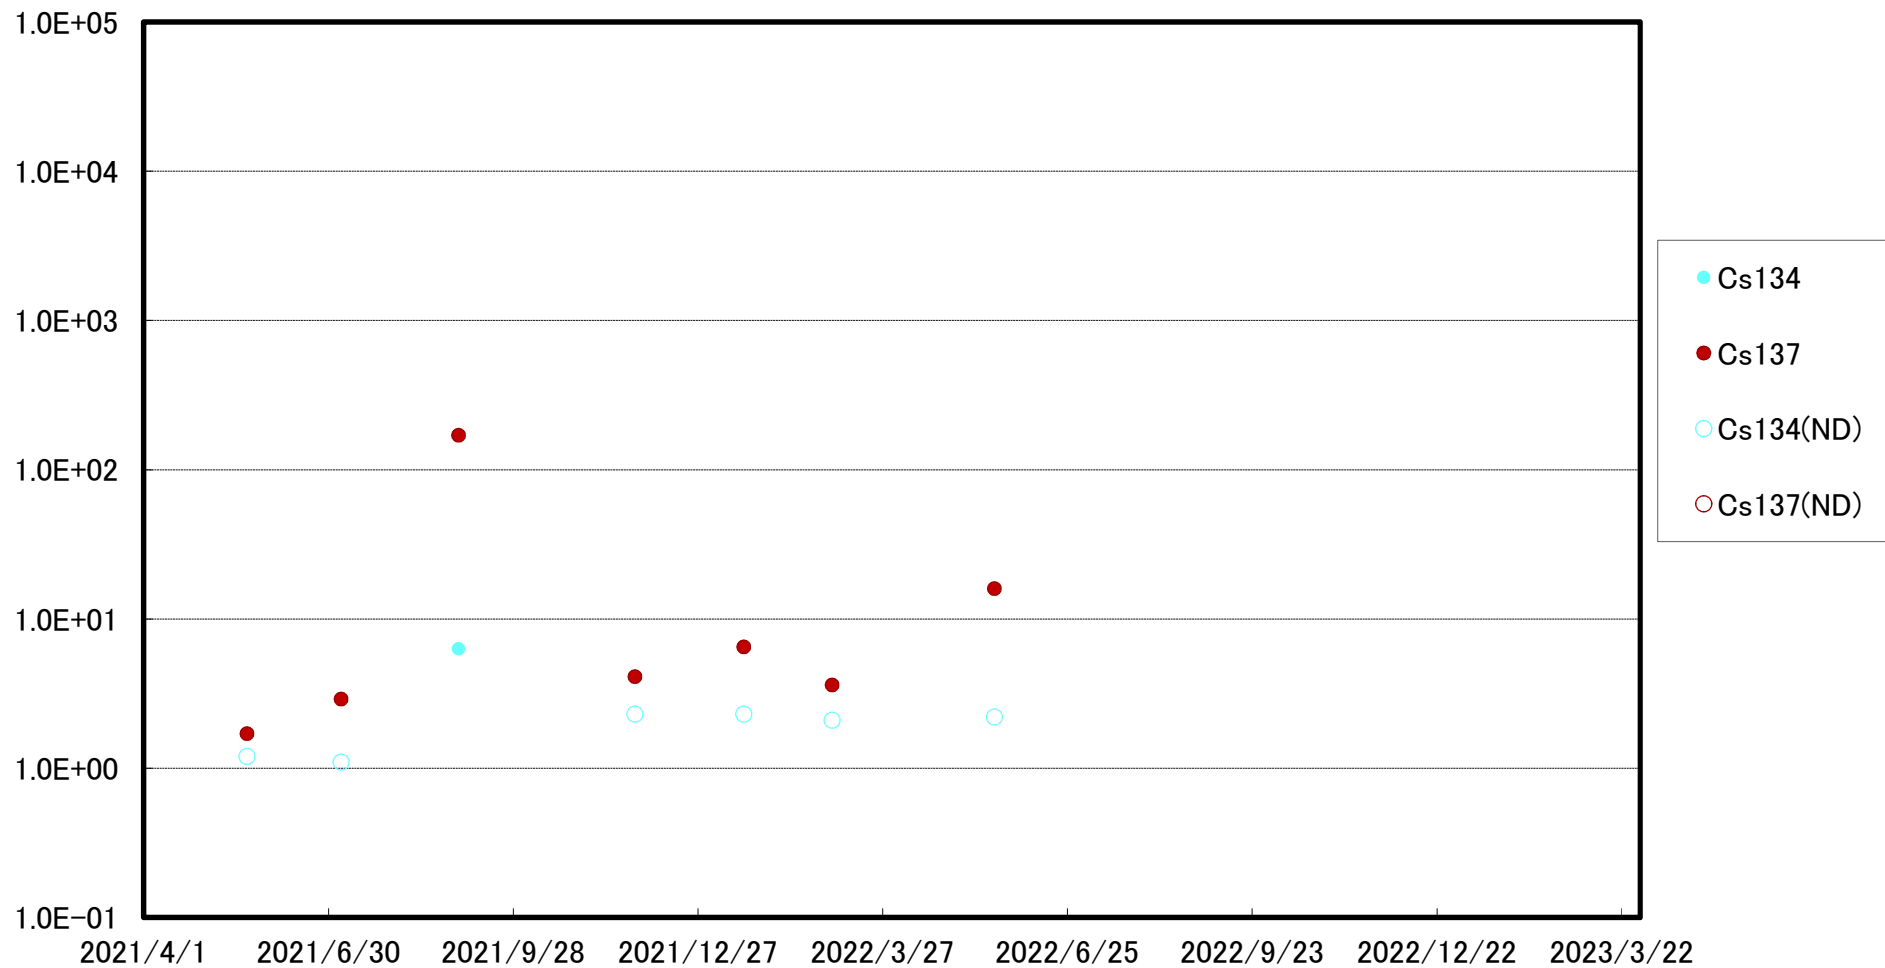
相馬沖合3km(T-22)海底土放射能濃度(Bq/kg・乾土)

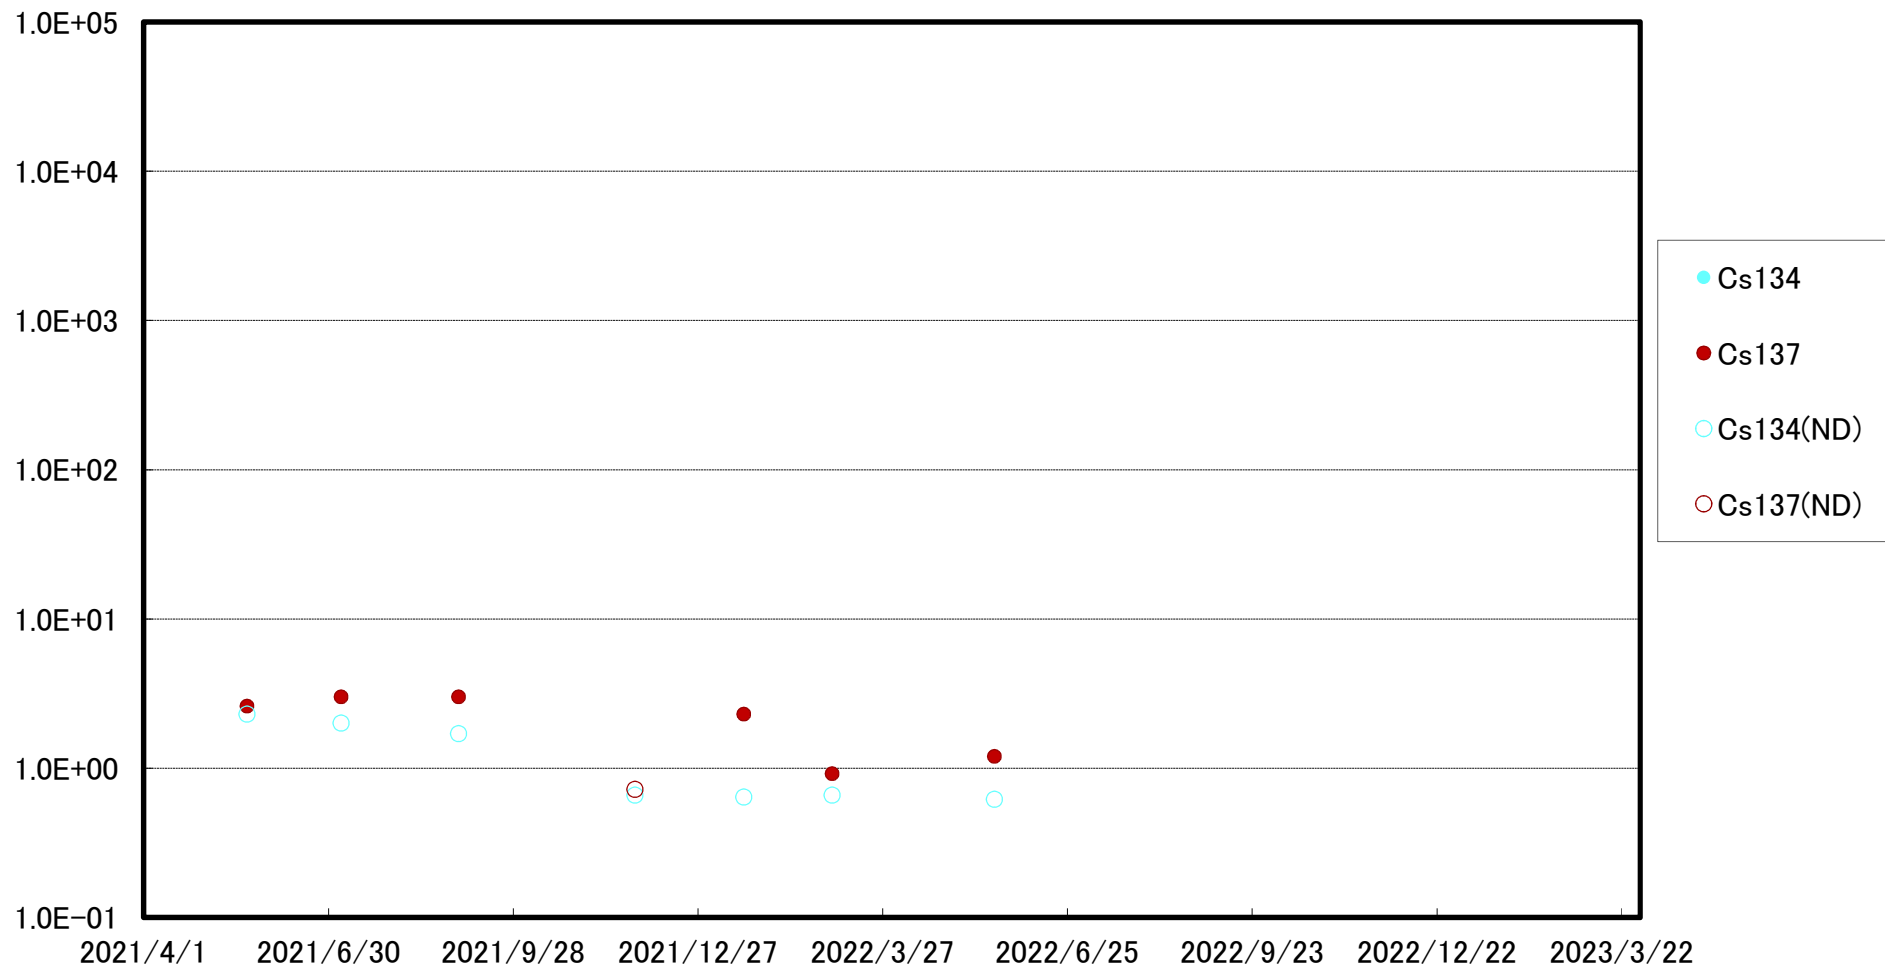
鹿島沖合5km(T-MA)海底土放射能濃度(Bq/kg・乾土)

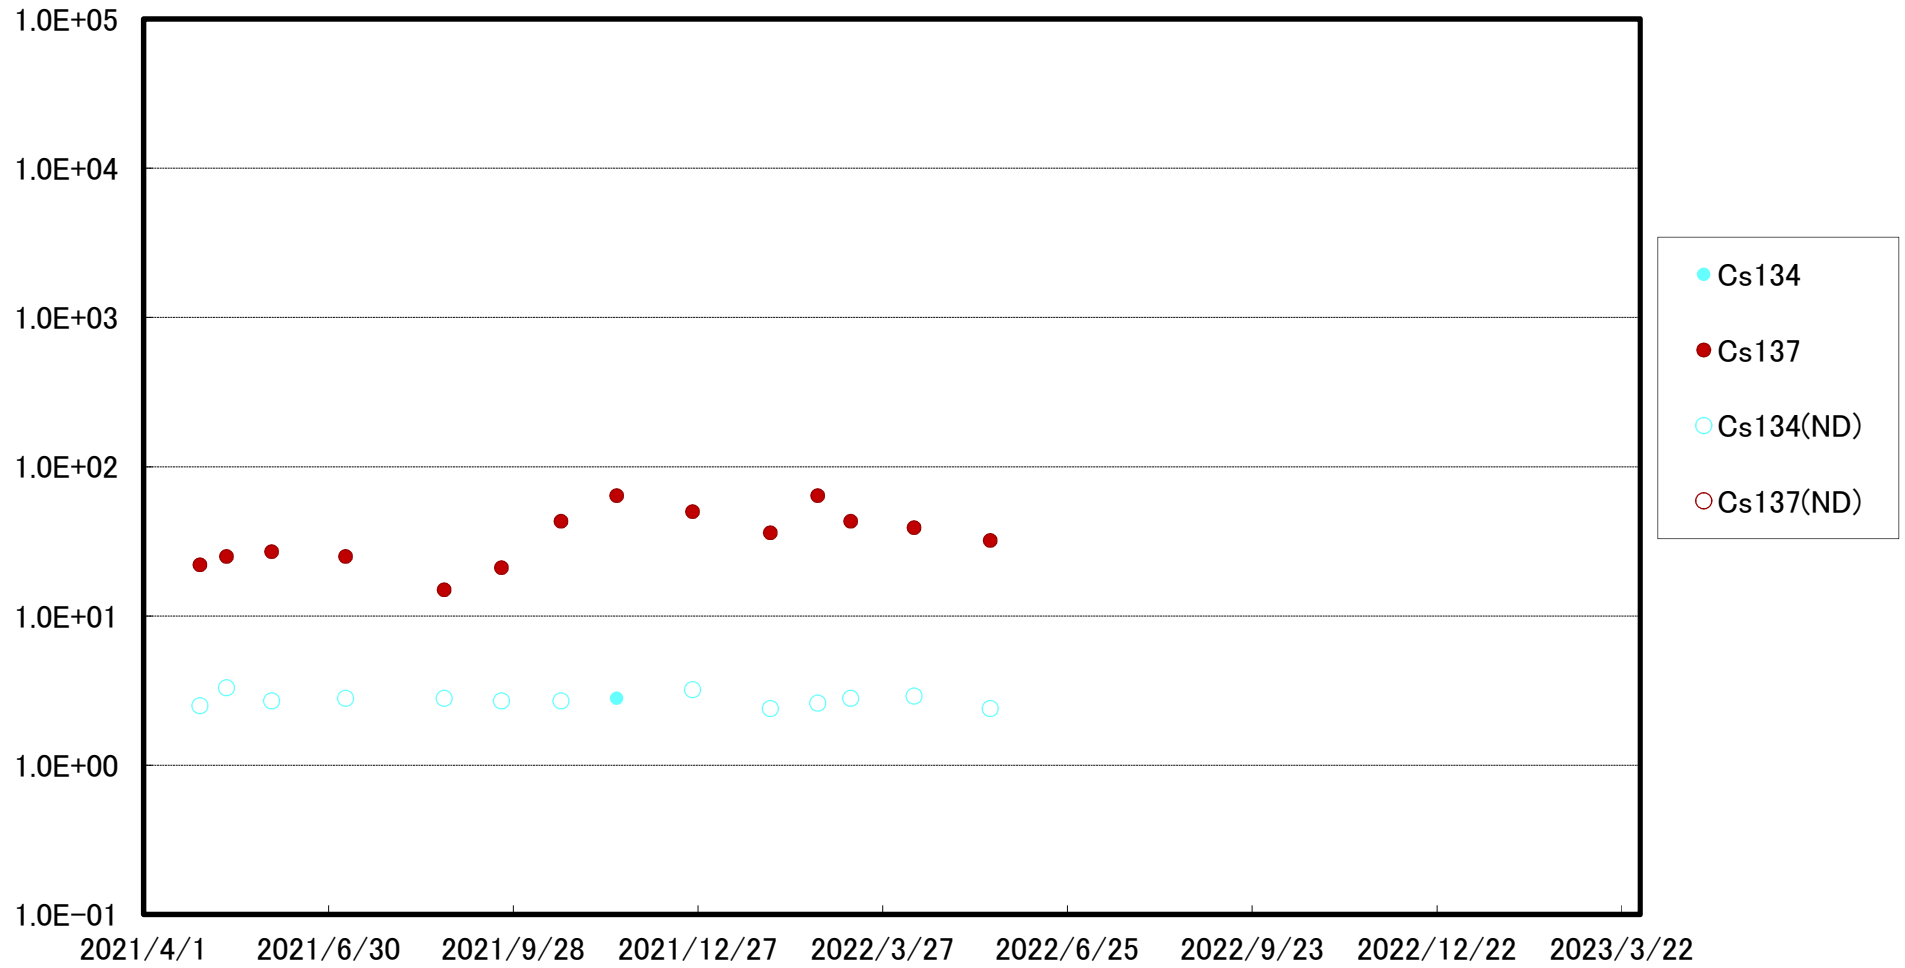
小高区村上沖合1km(T-①)海底土放射能濃度(Bq/kg・乾土)

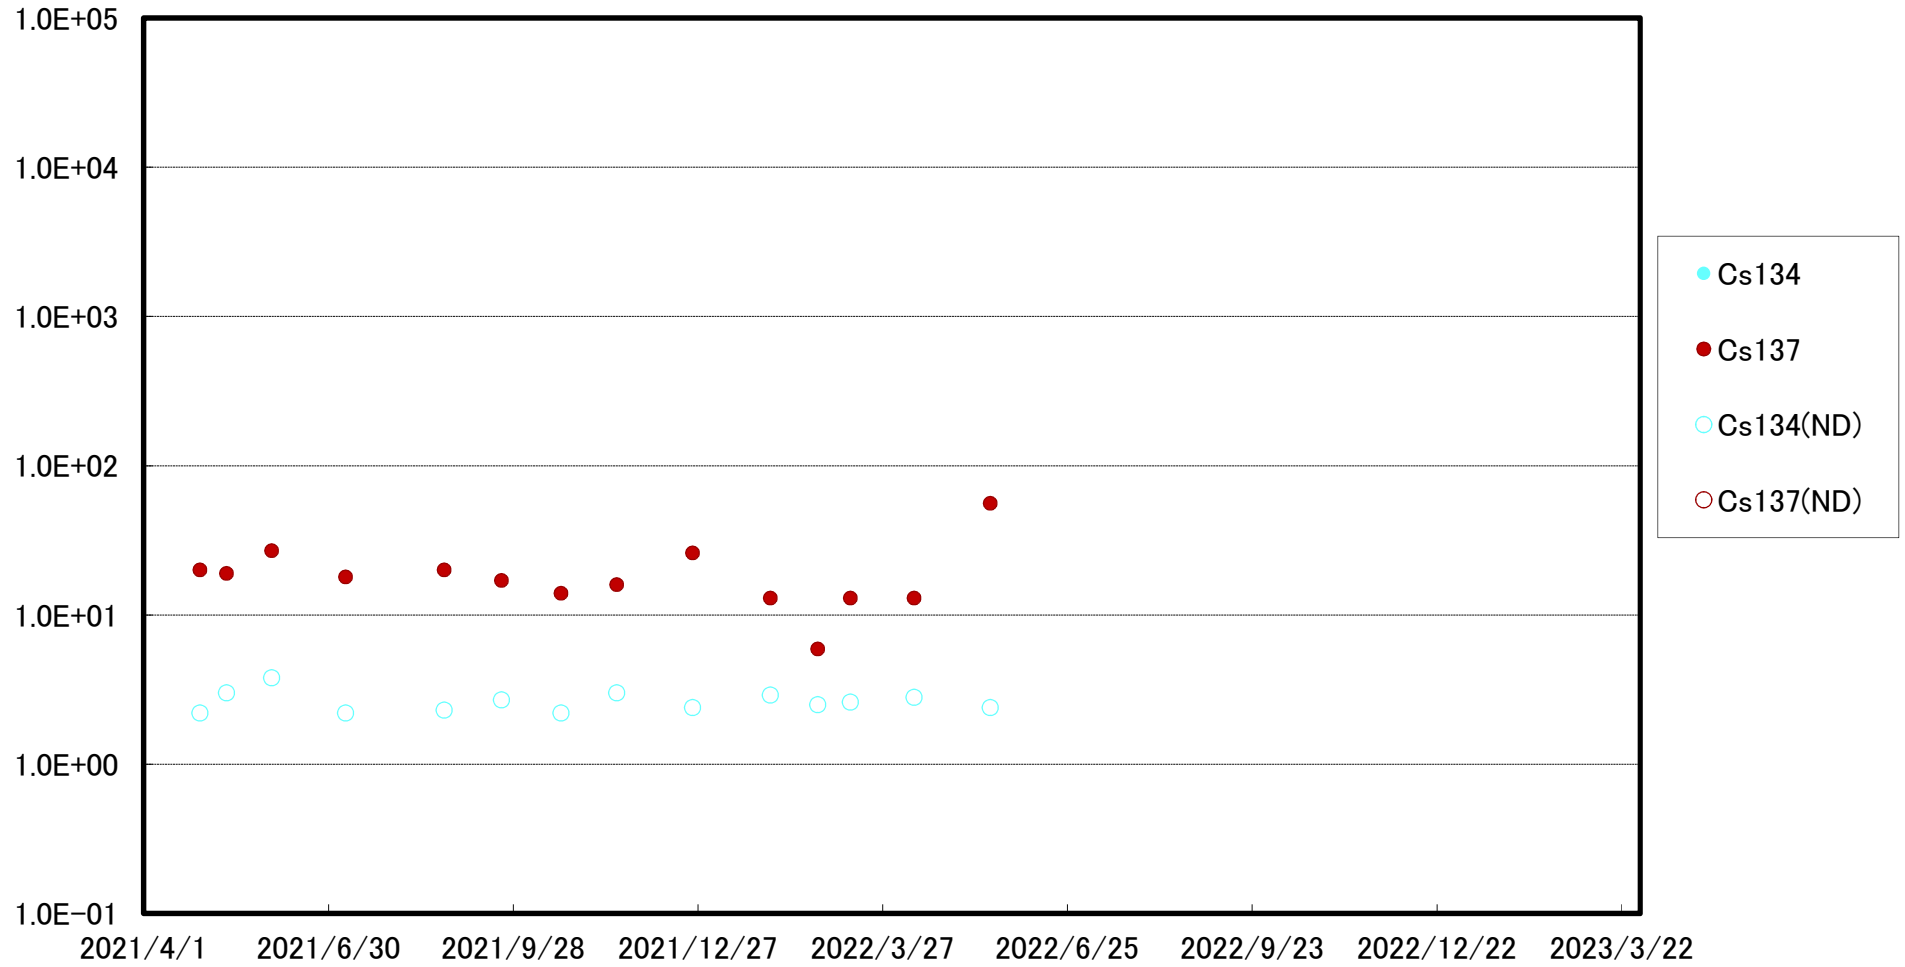
小高区村上沖合2km(T-②)海底土放射能濃度(Bq/kg・乾土)

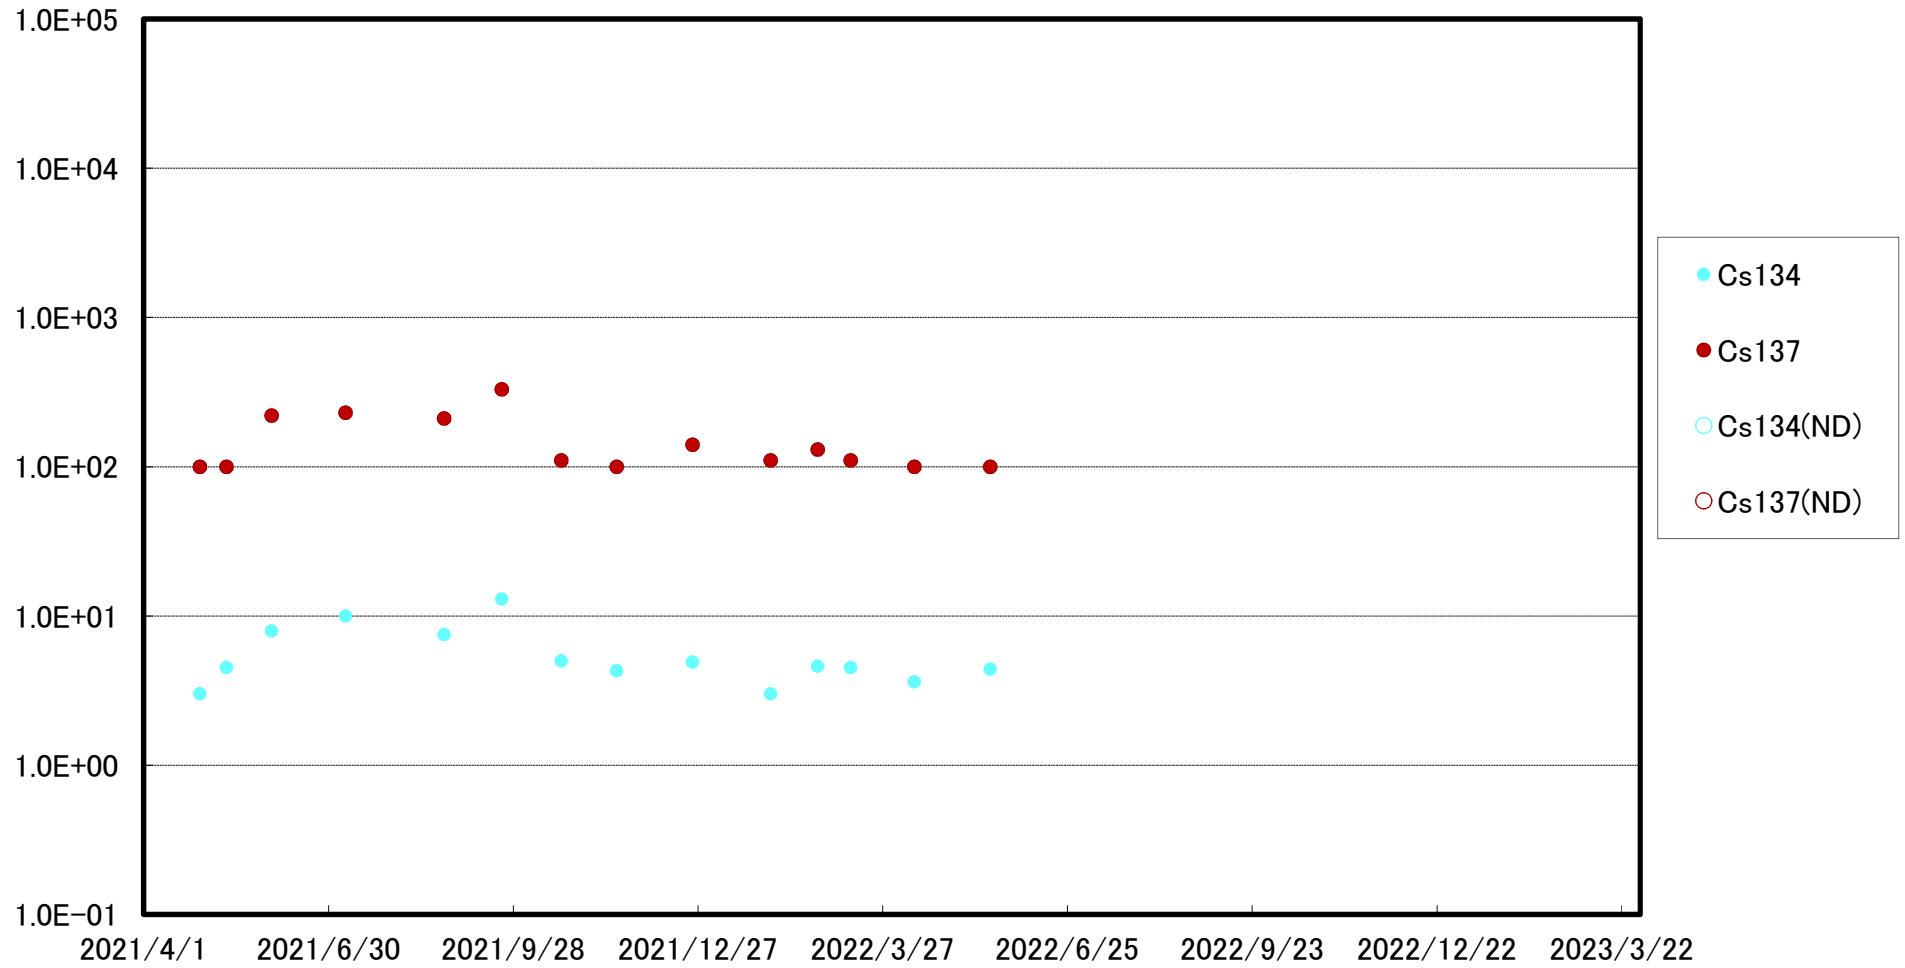
浪江町請戸沖合1km(T-③)海底土放射能濃度(Bq/kg・乾土)

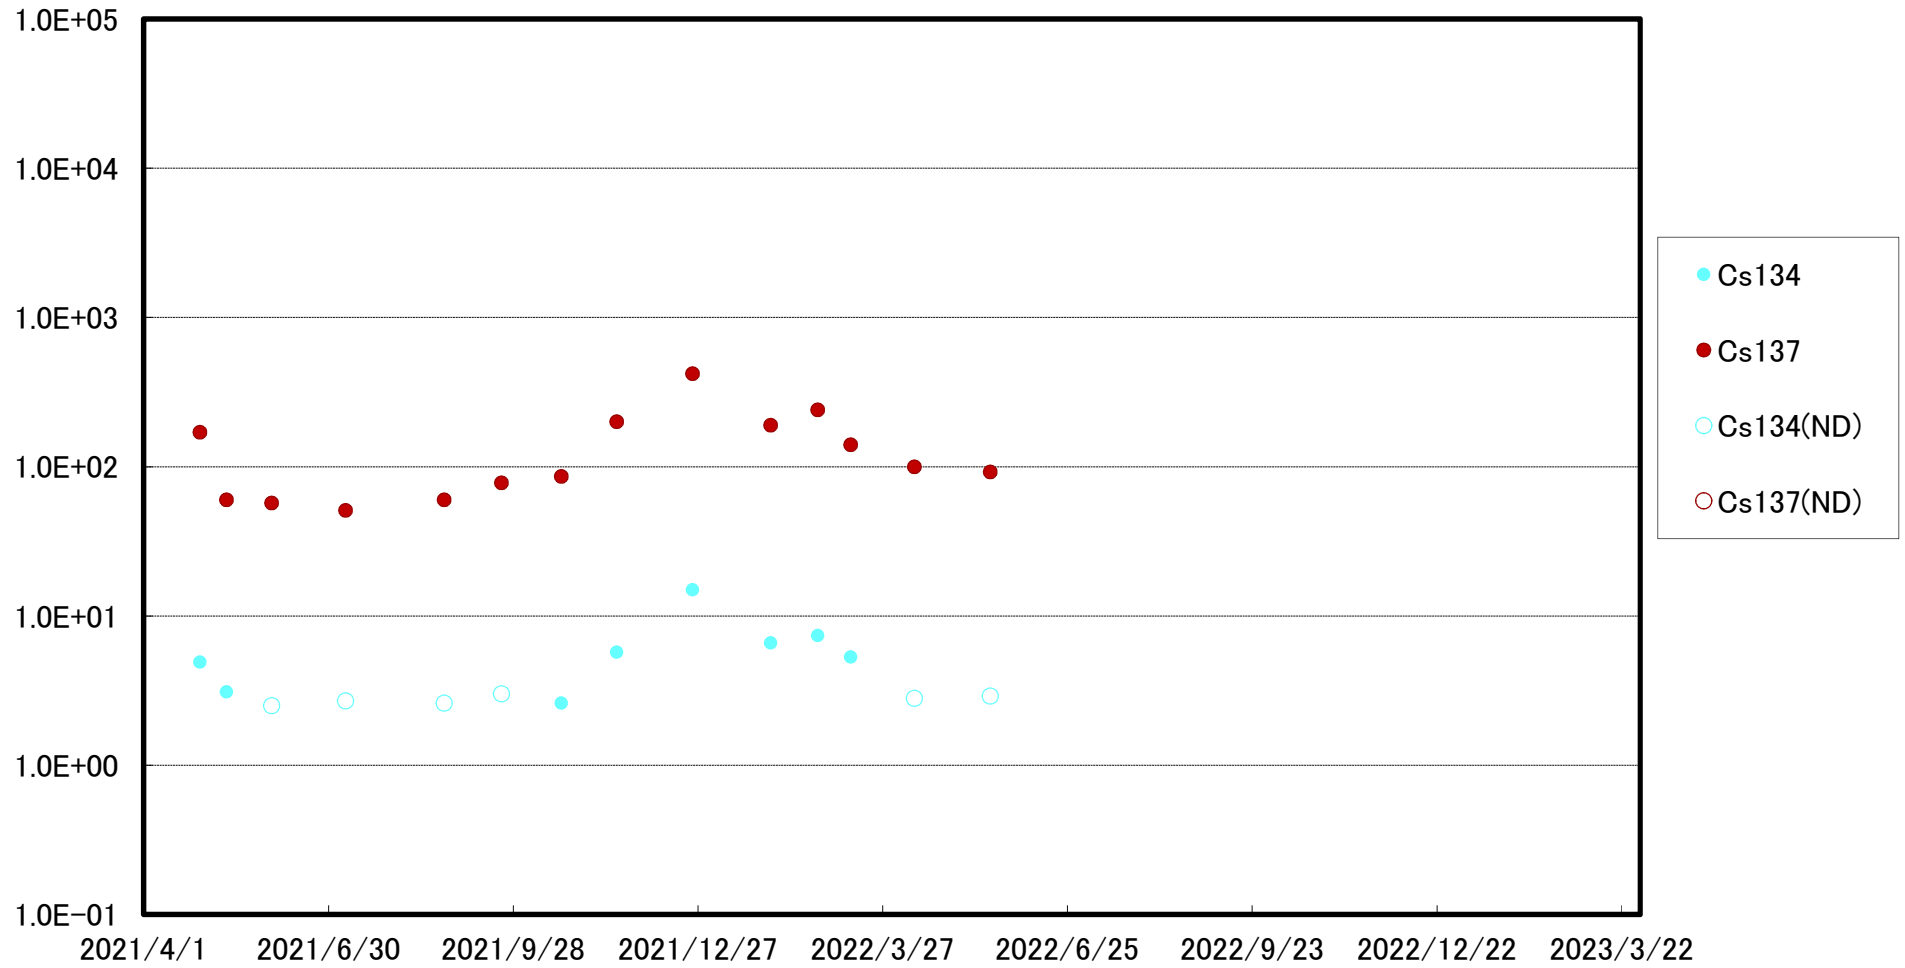
浪江町請戸沖合2km(T-④)海底土放射能濃度(Bq/kg・乾土)

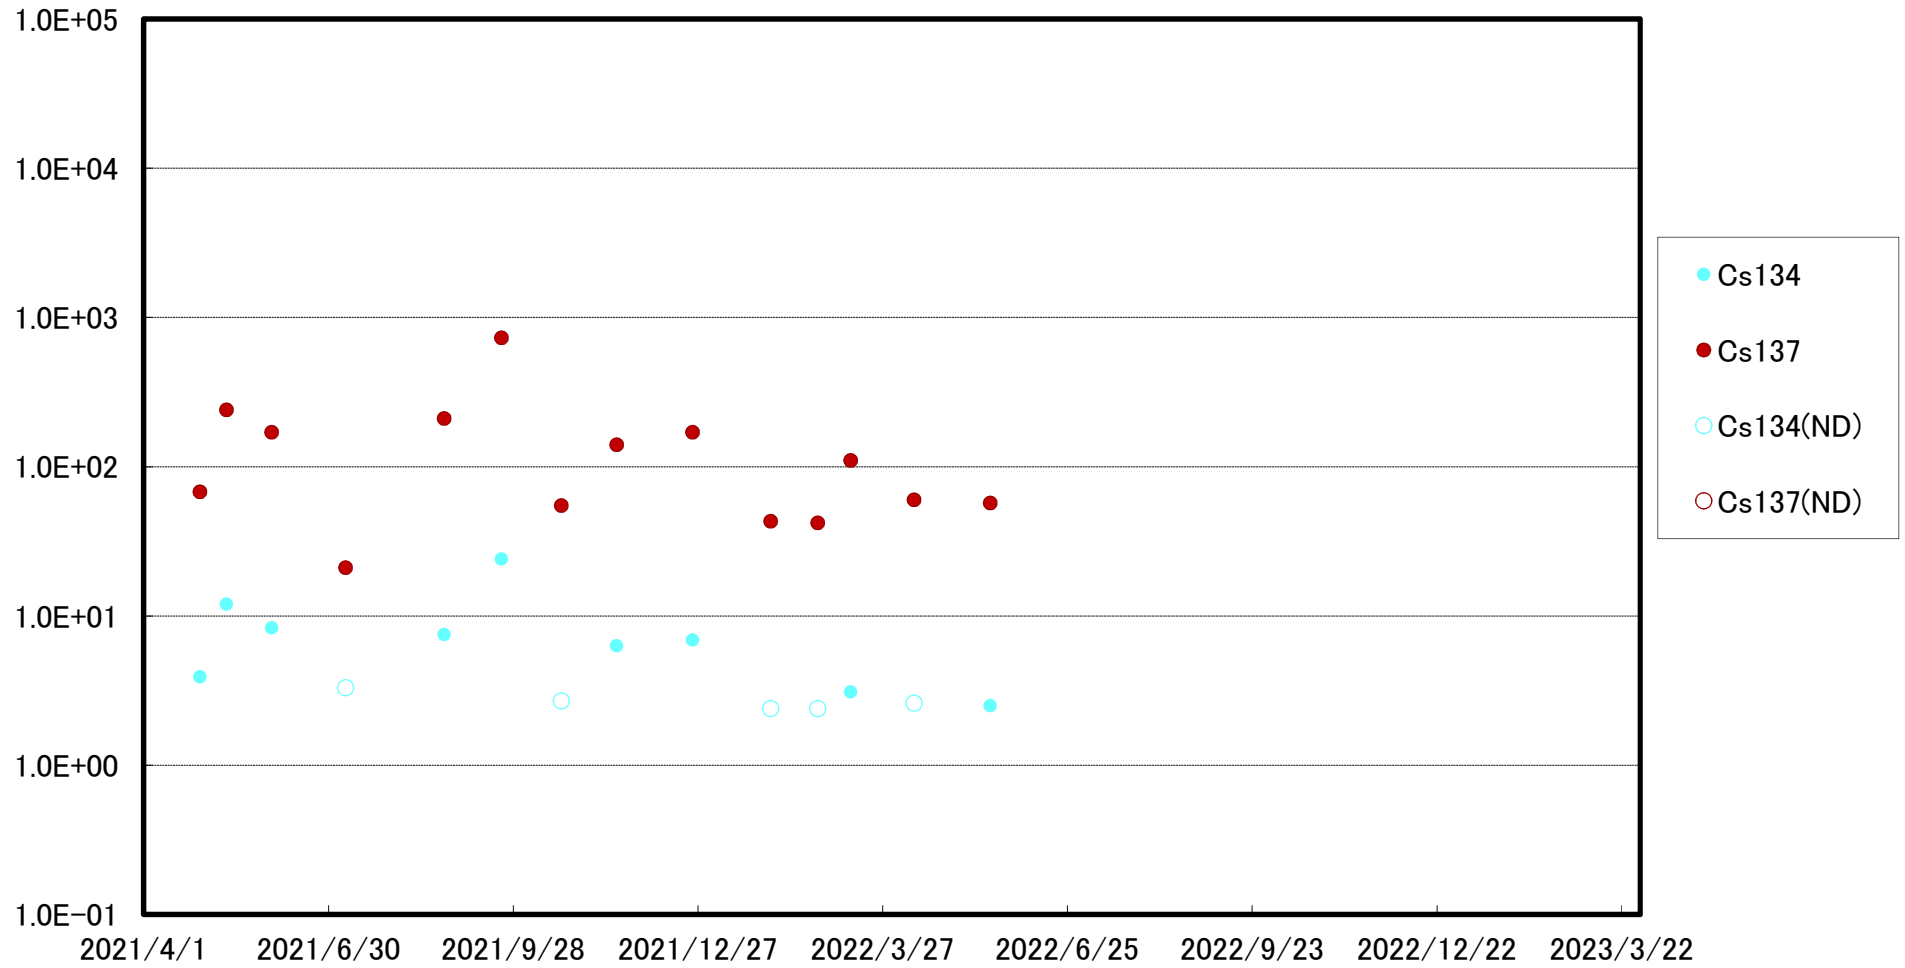
浪江町請戸沖合3km(T-⑤)海底土放射能濃度(Bq/kg・乾土)
