海底土分析結果（福島第一原子力発電所周辺）
2022年5月

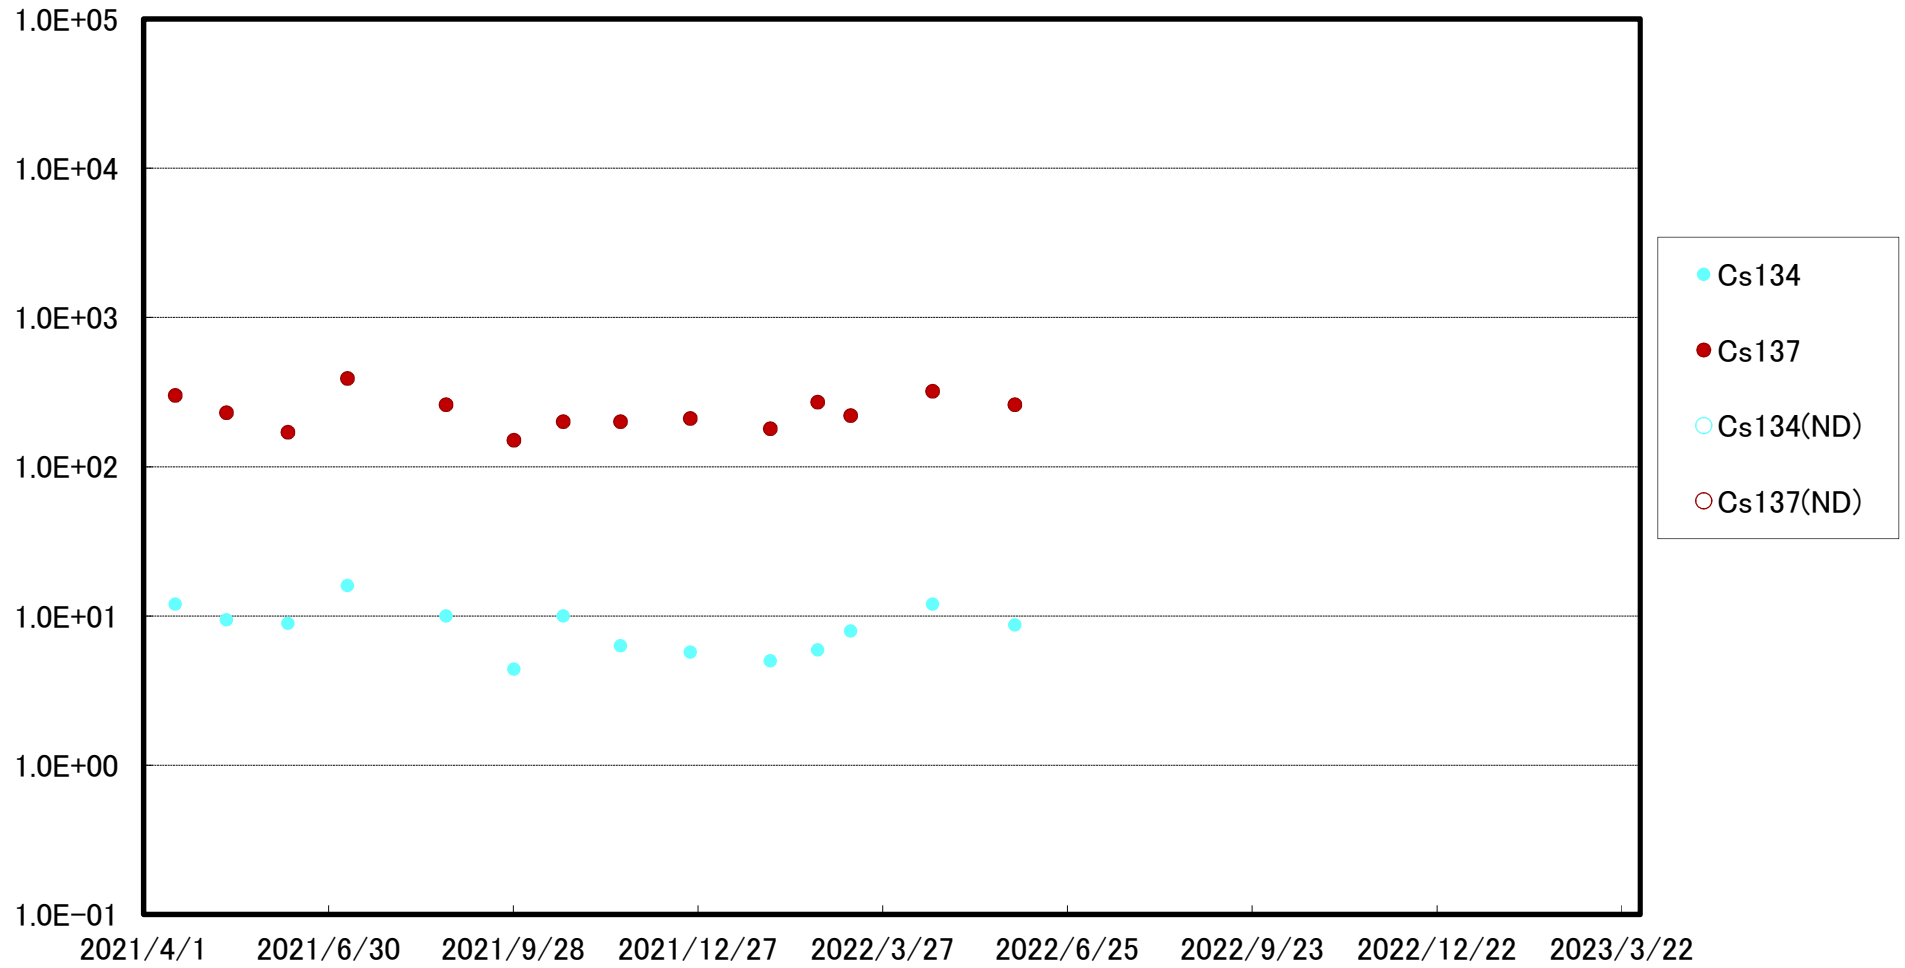
大熊町熊川沖合1km(T-⑥)海底土放射能濃度(Bq/kg・乾土)

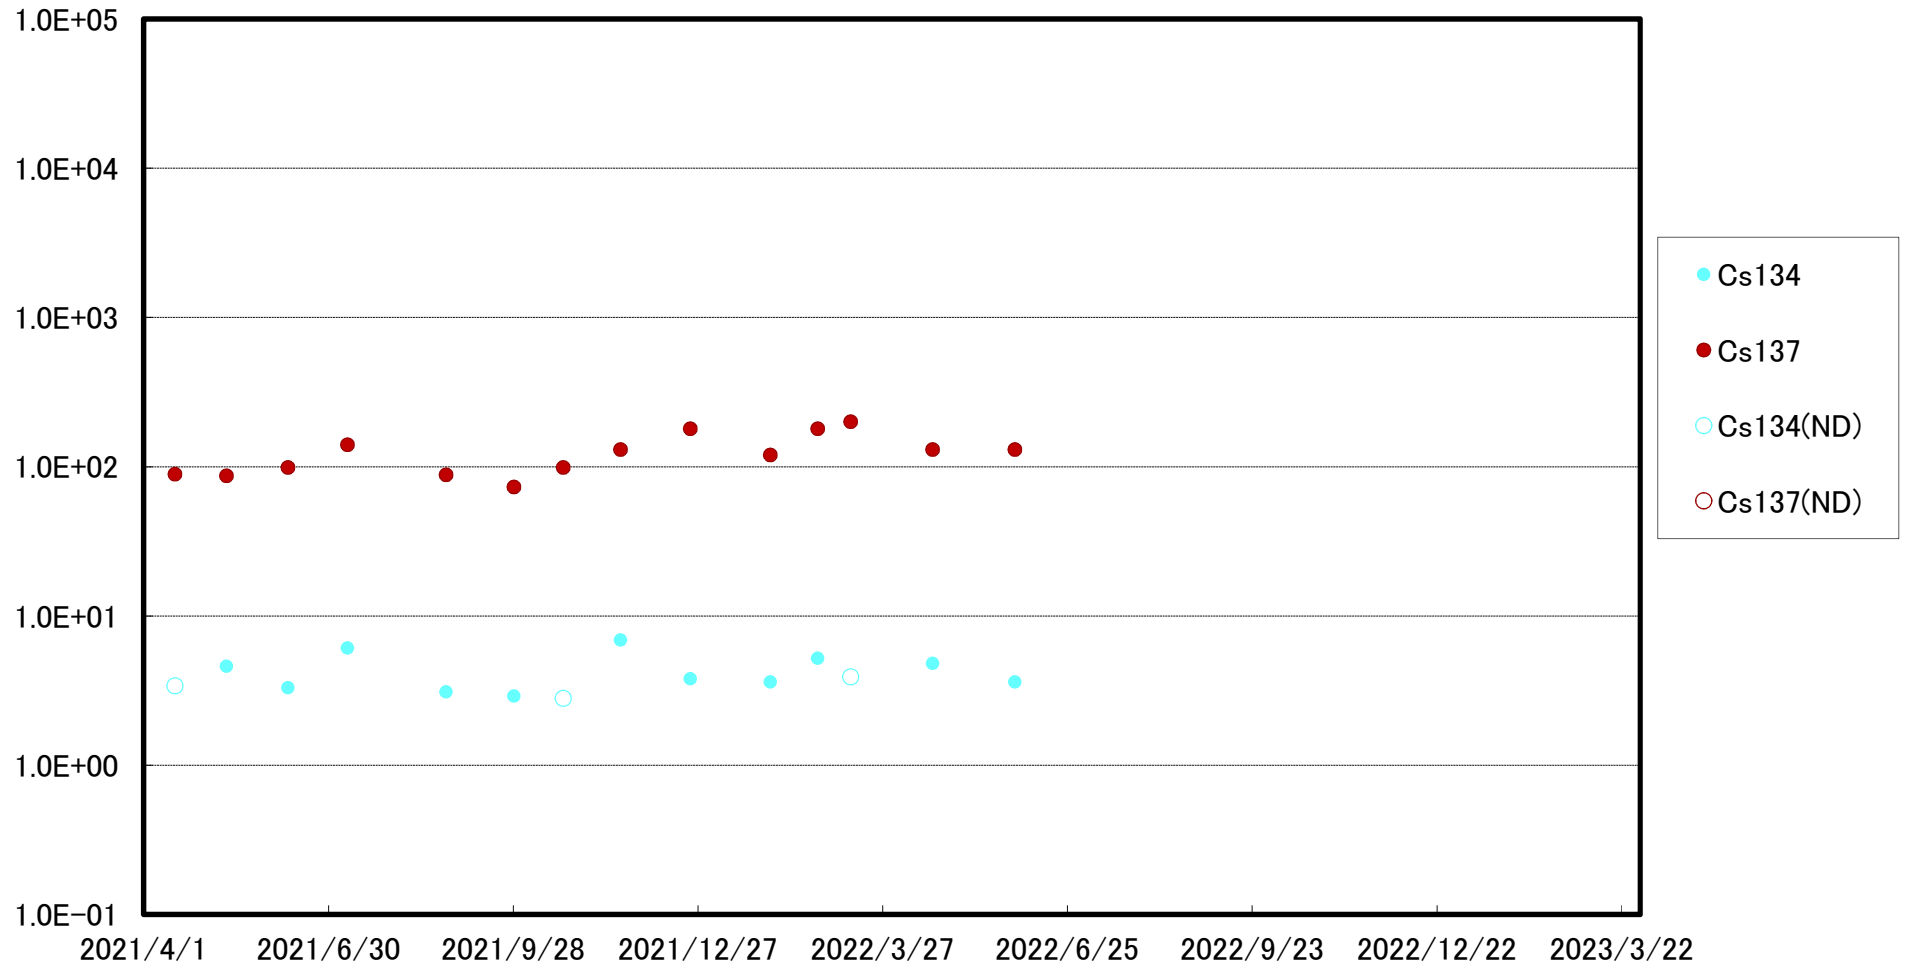
大熊町熊川沖合2km(T-⑦)海底土放射能濃度(Bq/kg・乾土)

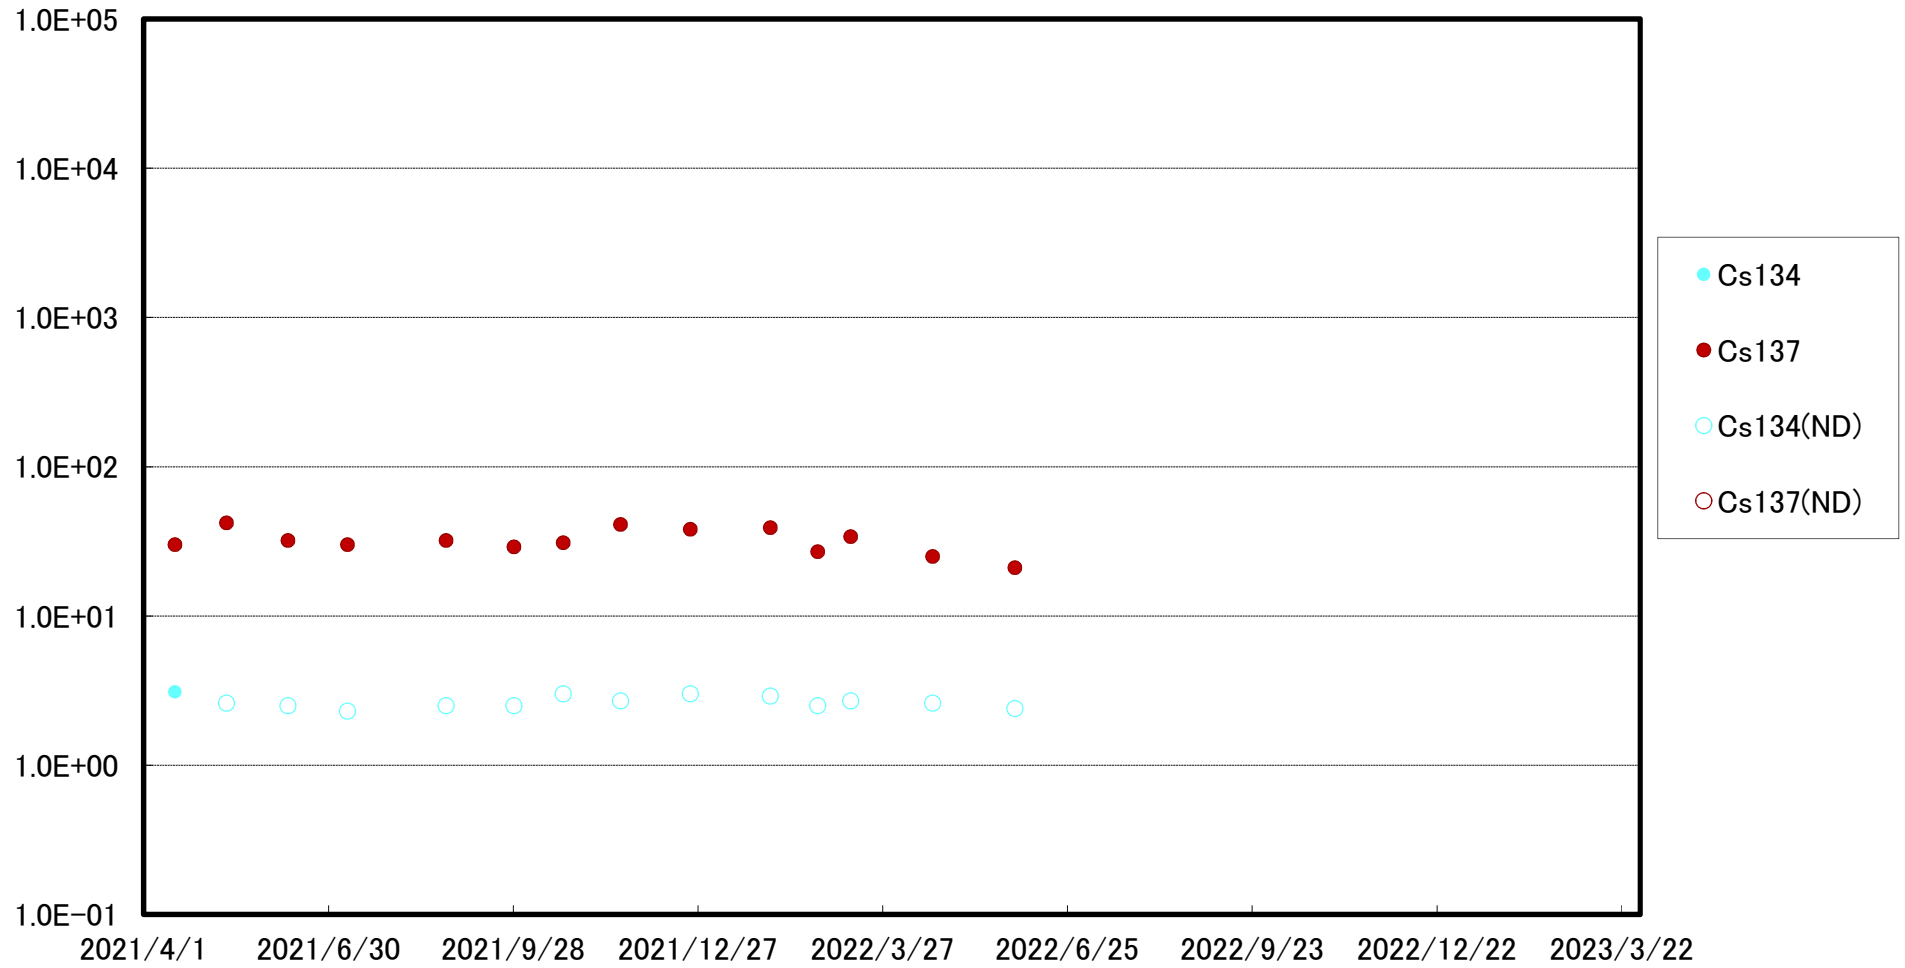
大熊町熊川沖合3km(T-⑧)海底土放射能濃度(Bq/kg・乾土)

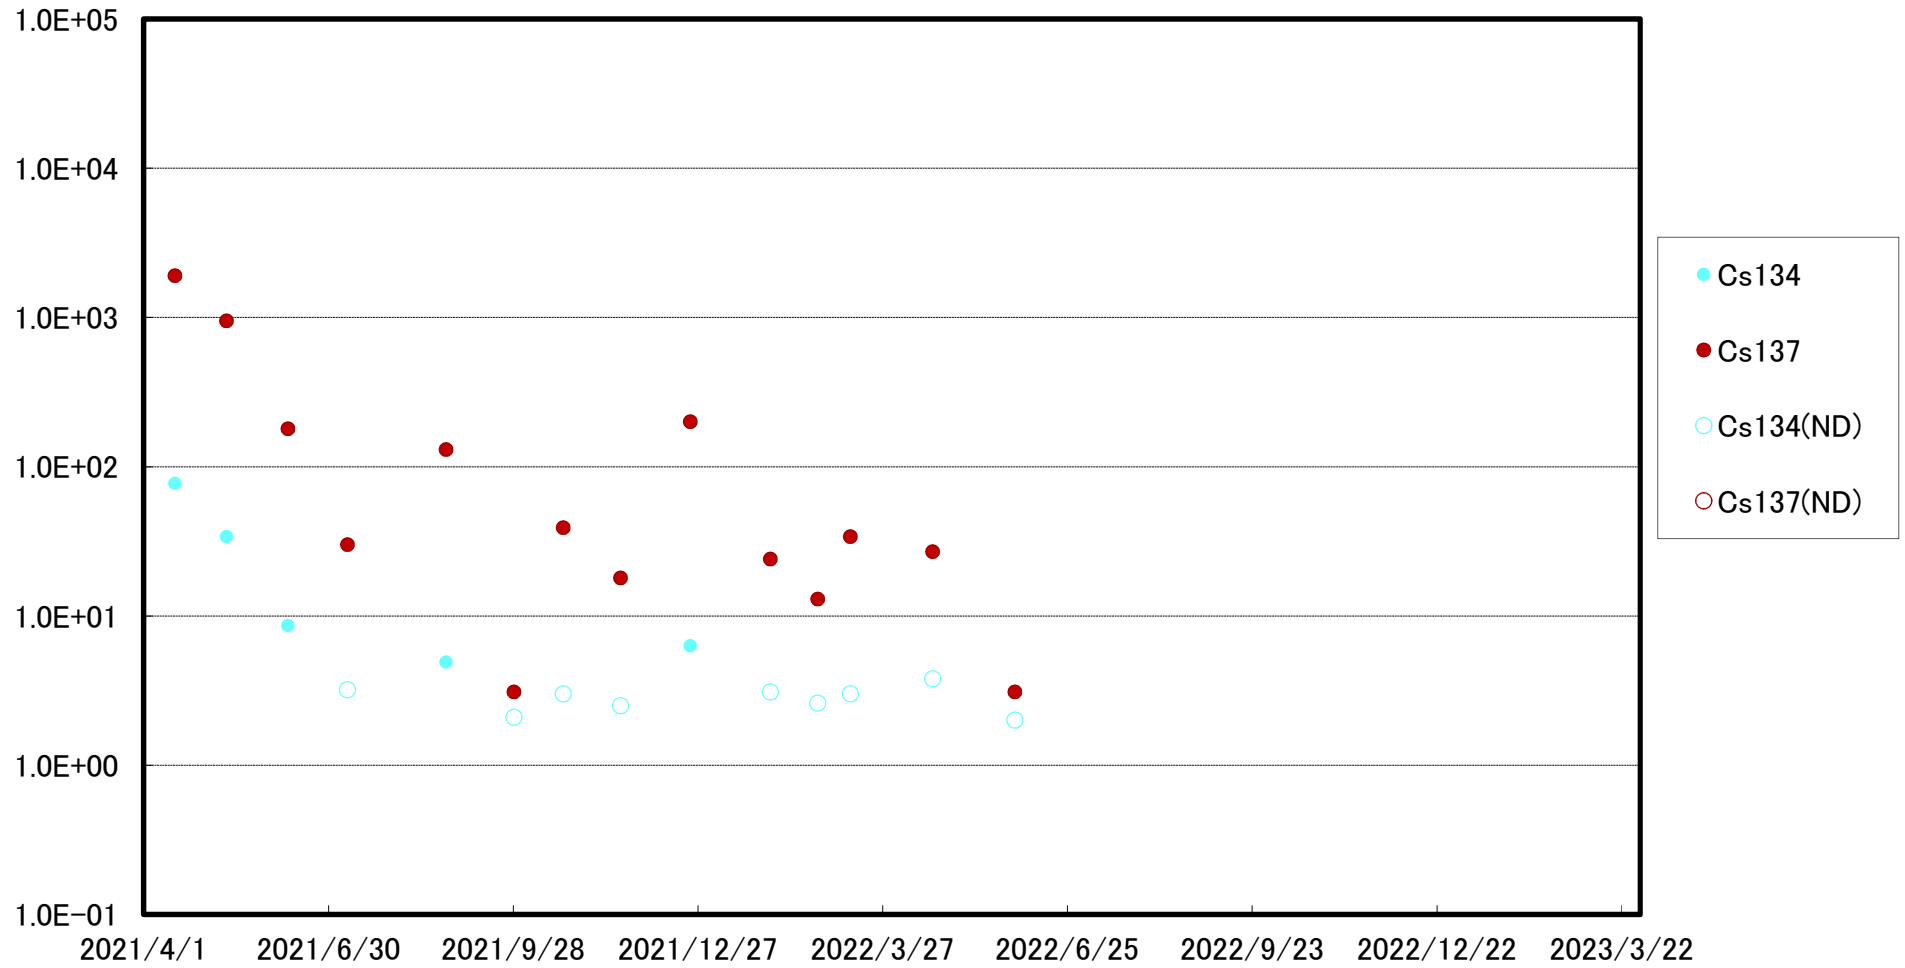
大熊町熊川沖合5km(T-⑨)海底土放射能濃度(Bq/kg・乾土)

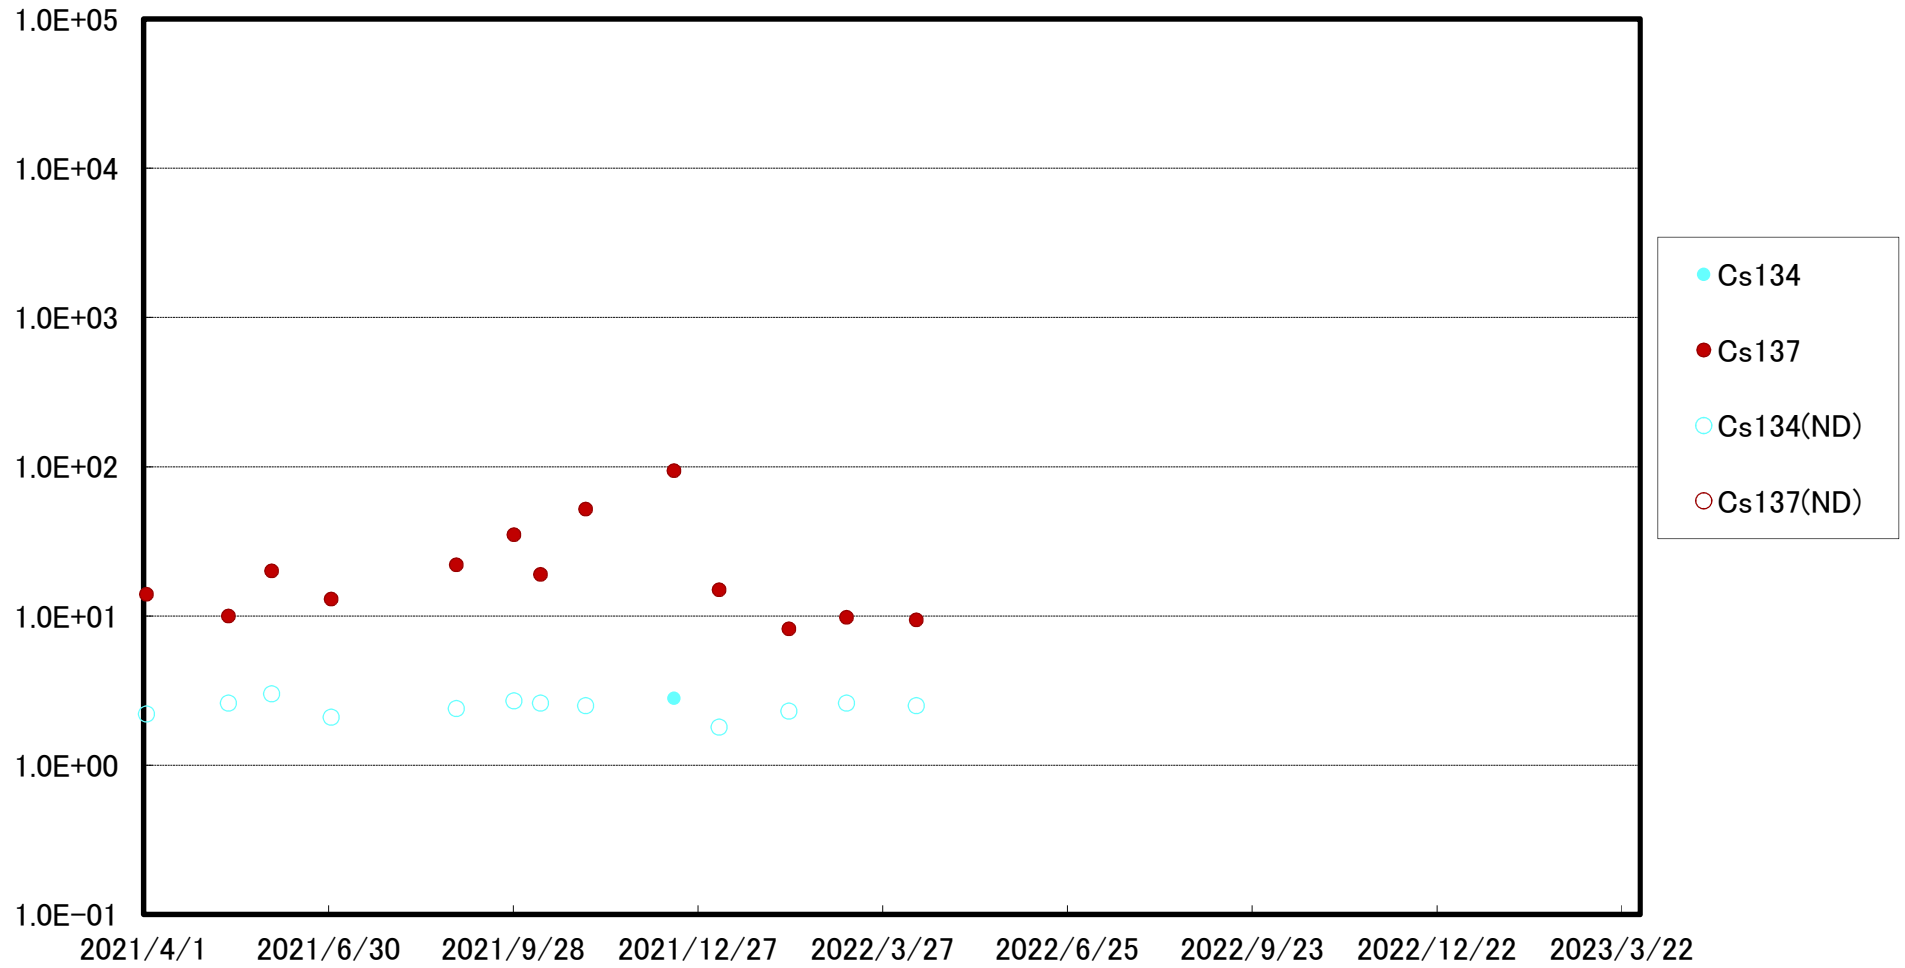
大熊町熊川沖合10km(T-⑩)海底土放射能濃度(Bq/kg・乾土)

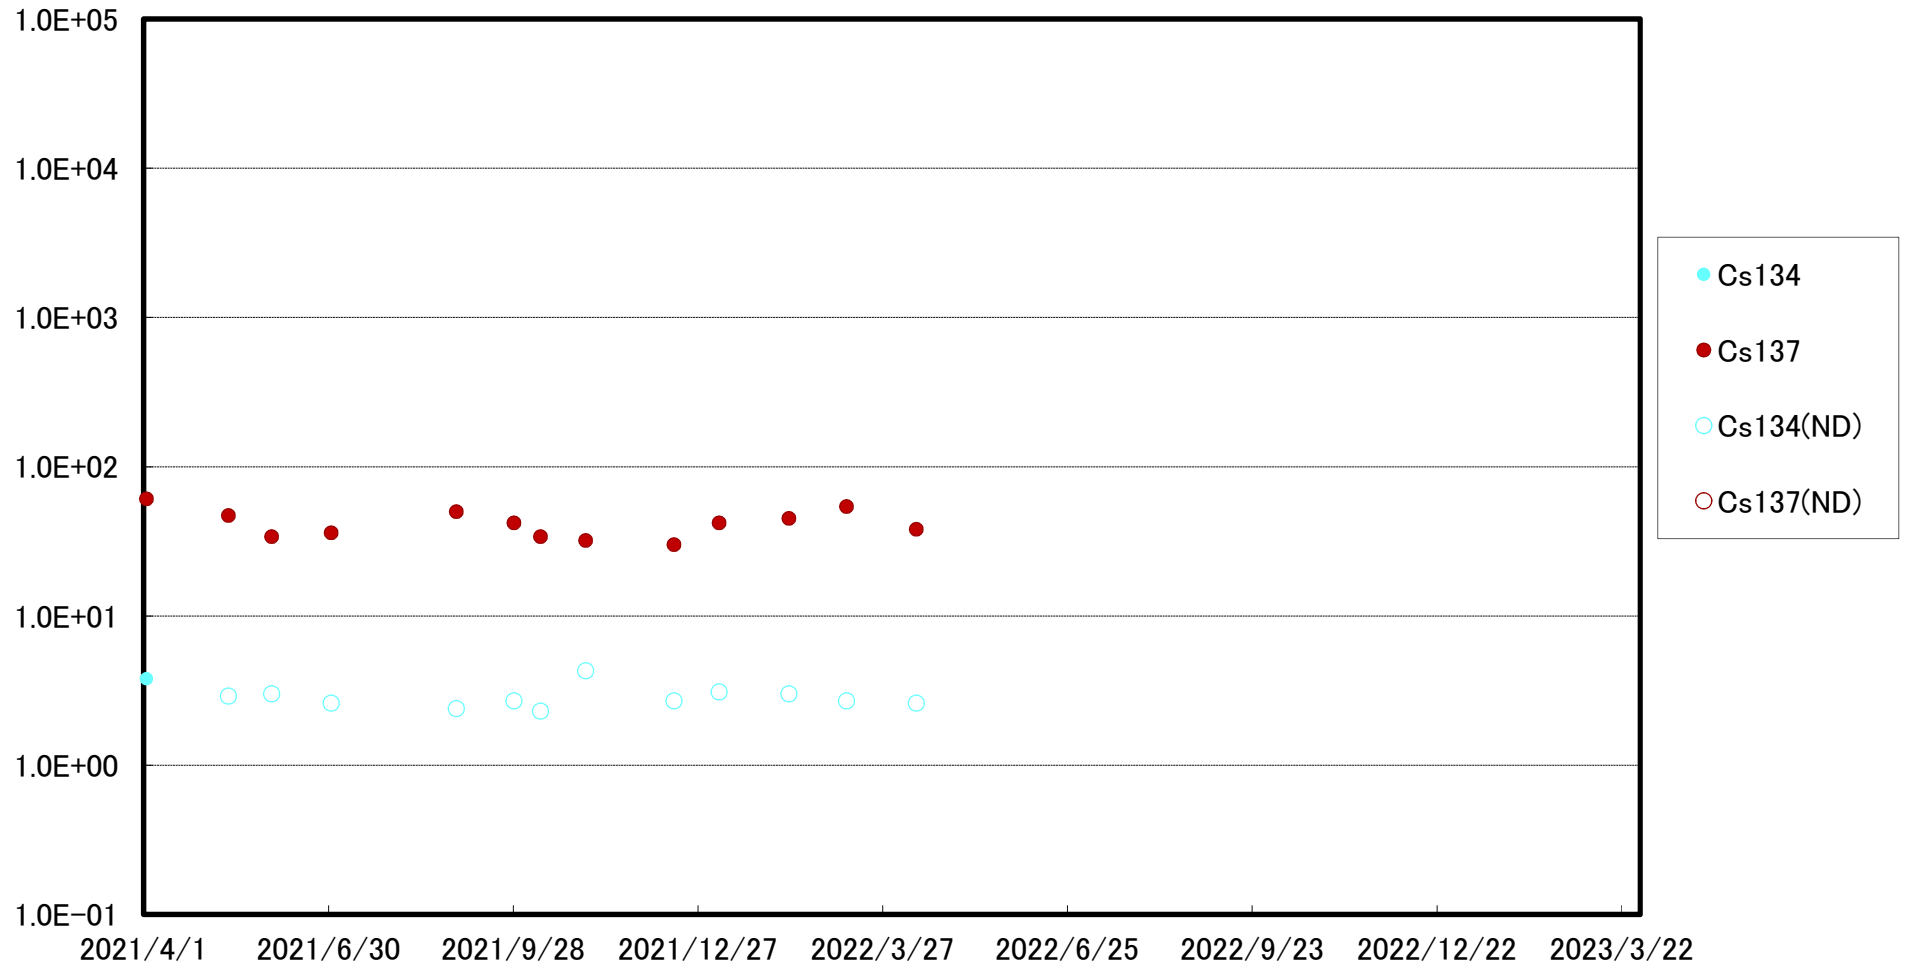
大熊町熊川沖合15km(T-⑪)海底土放射能濃度(Bq/kg・乾土)

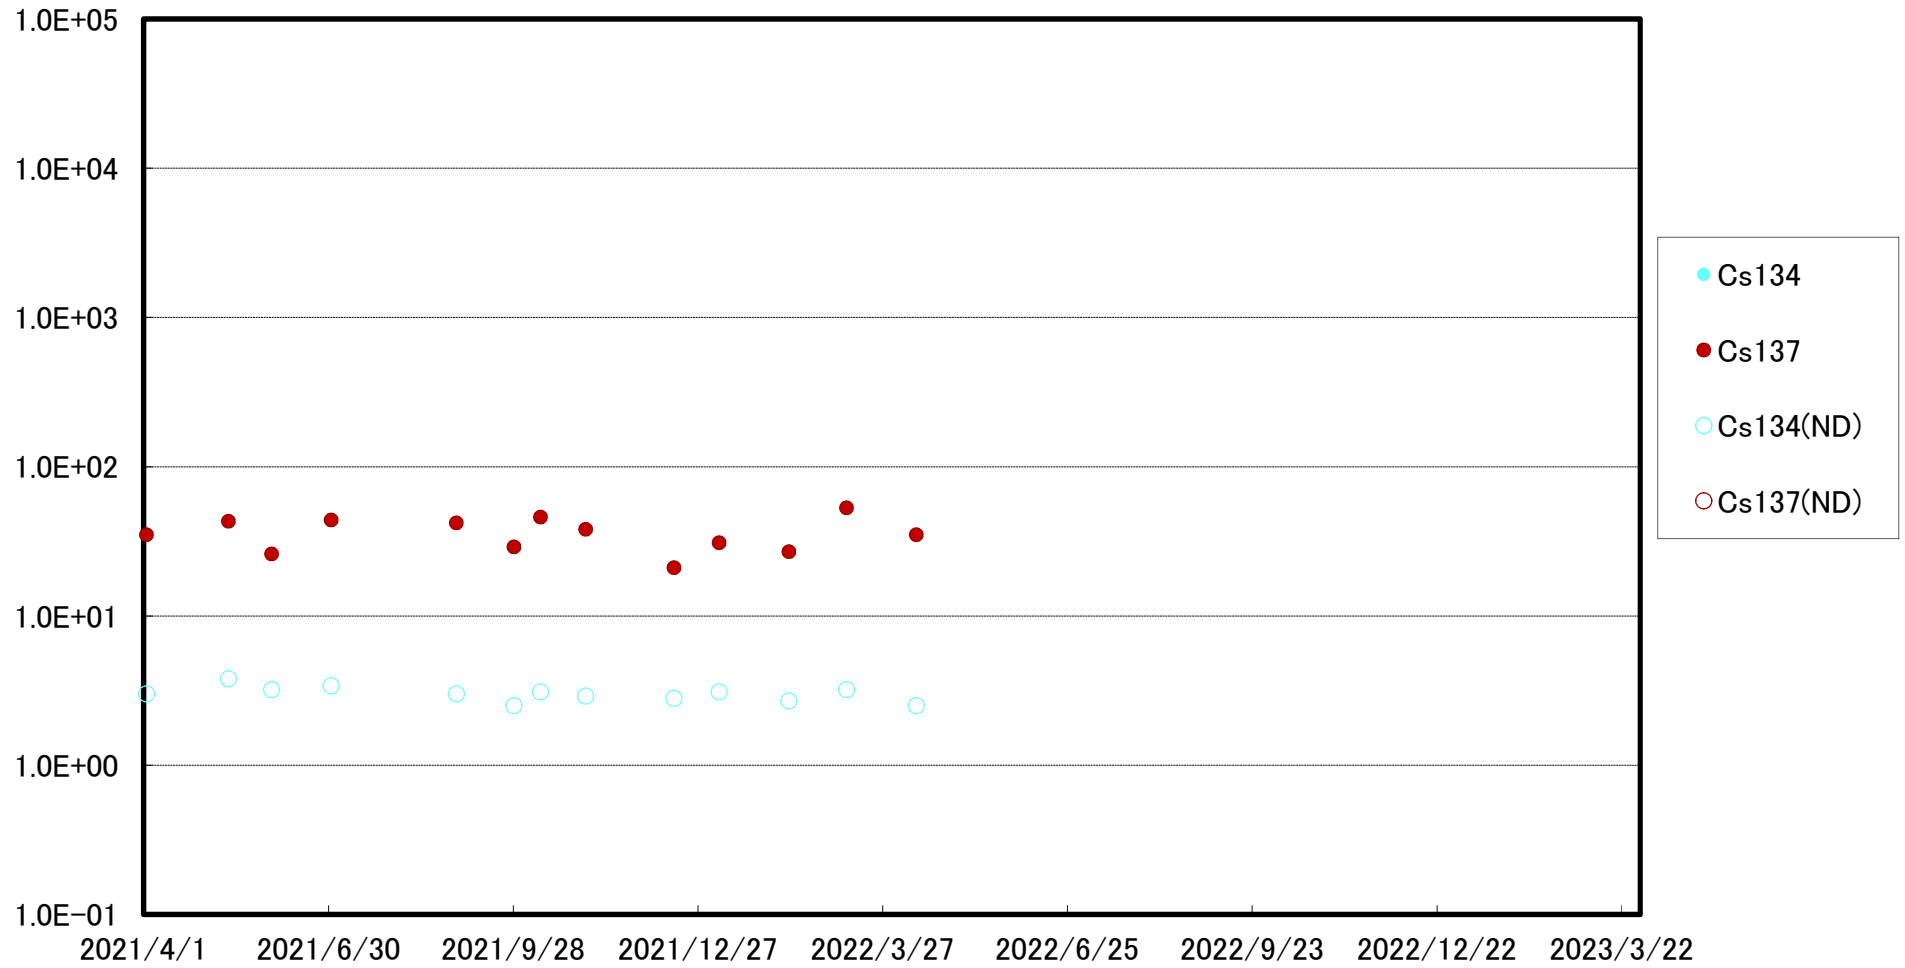
大熊町熊川沖合20km(T-⑫)海底土放射能濃度(Bq/kg・乾土)

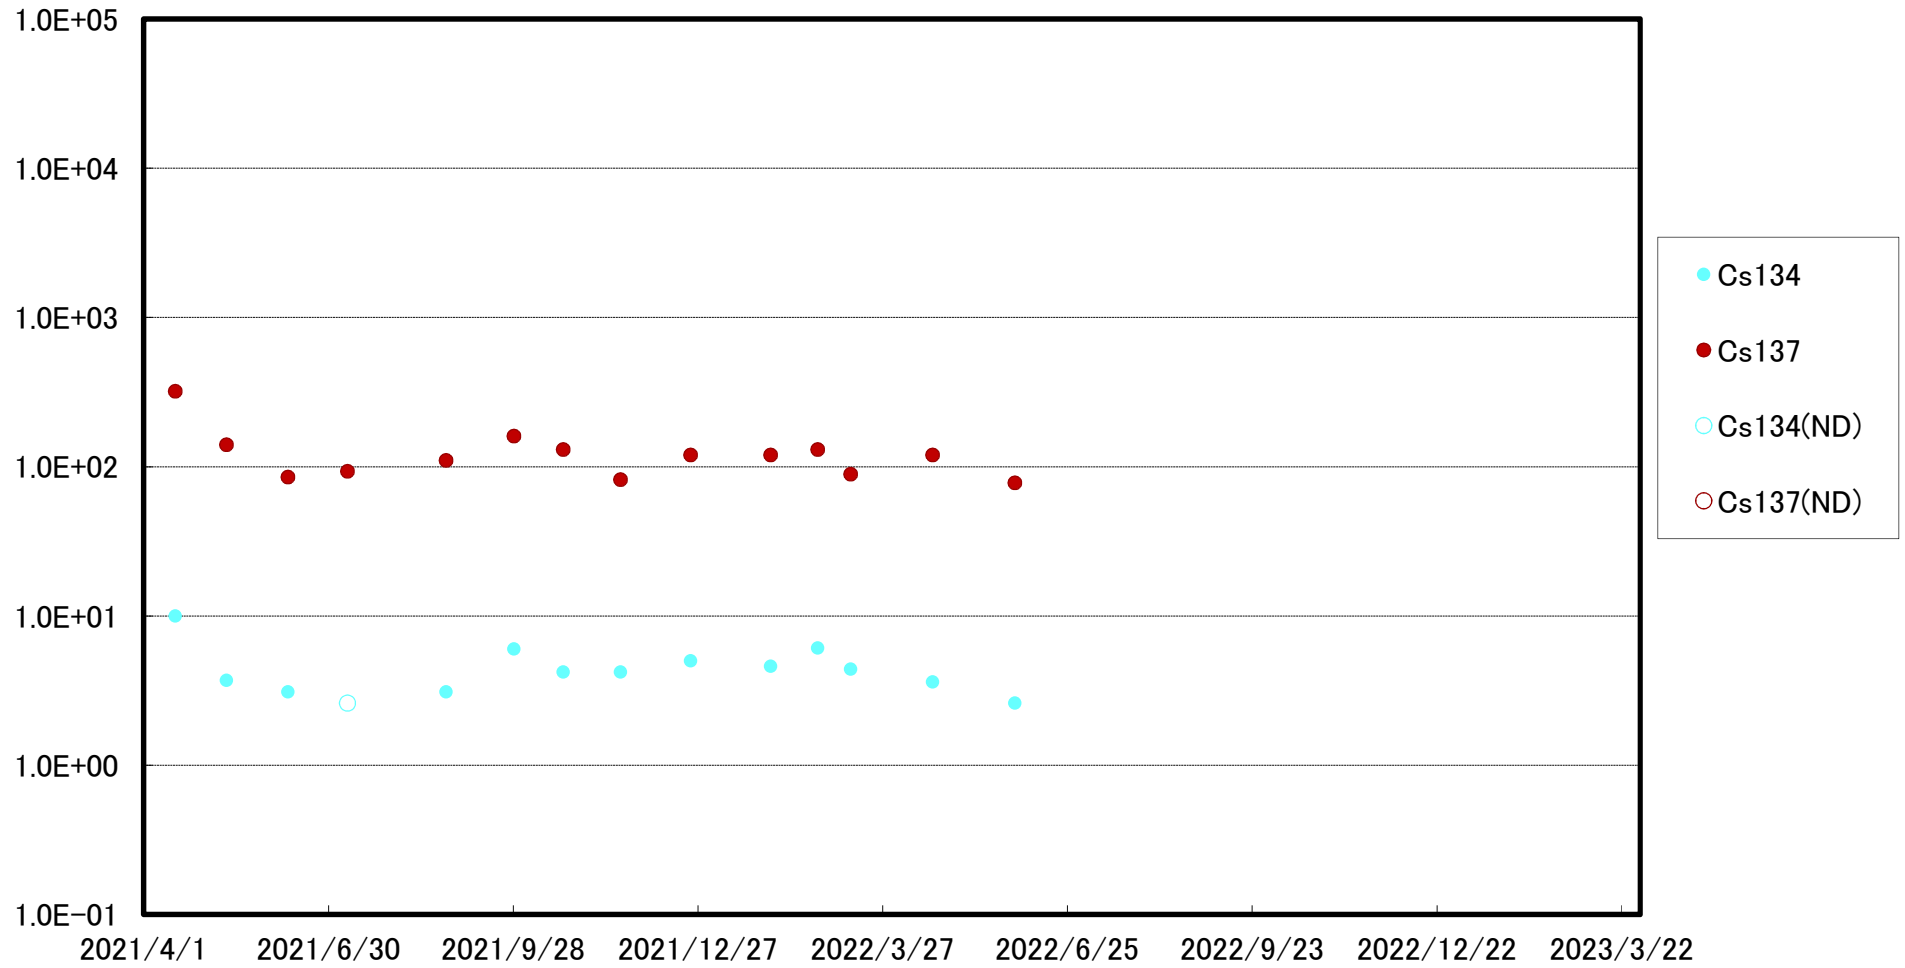
檜葉町山田浜沖合1km(T-13)海底土放射能濃度(Bq/kg・乾土)

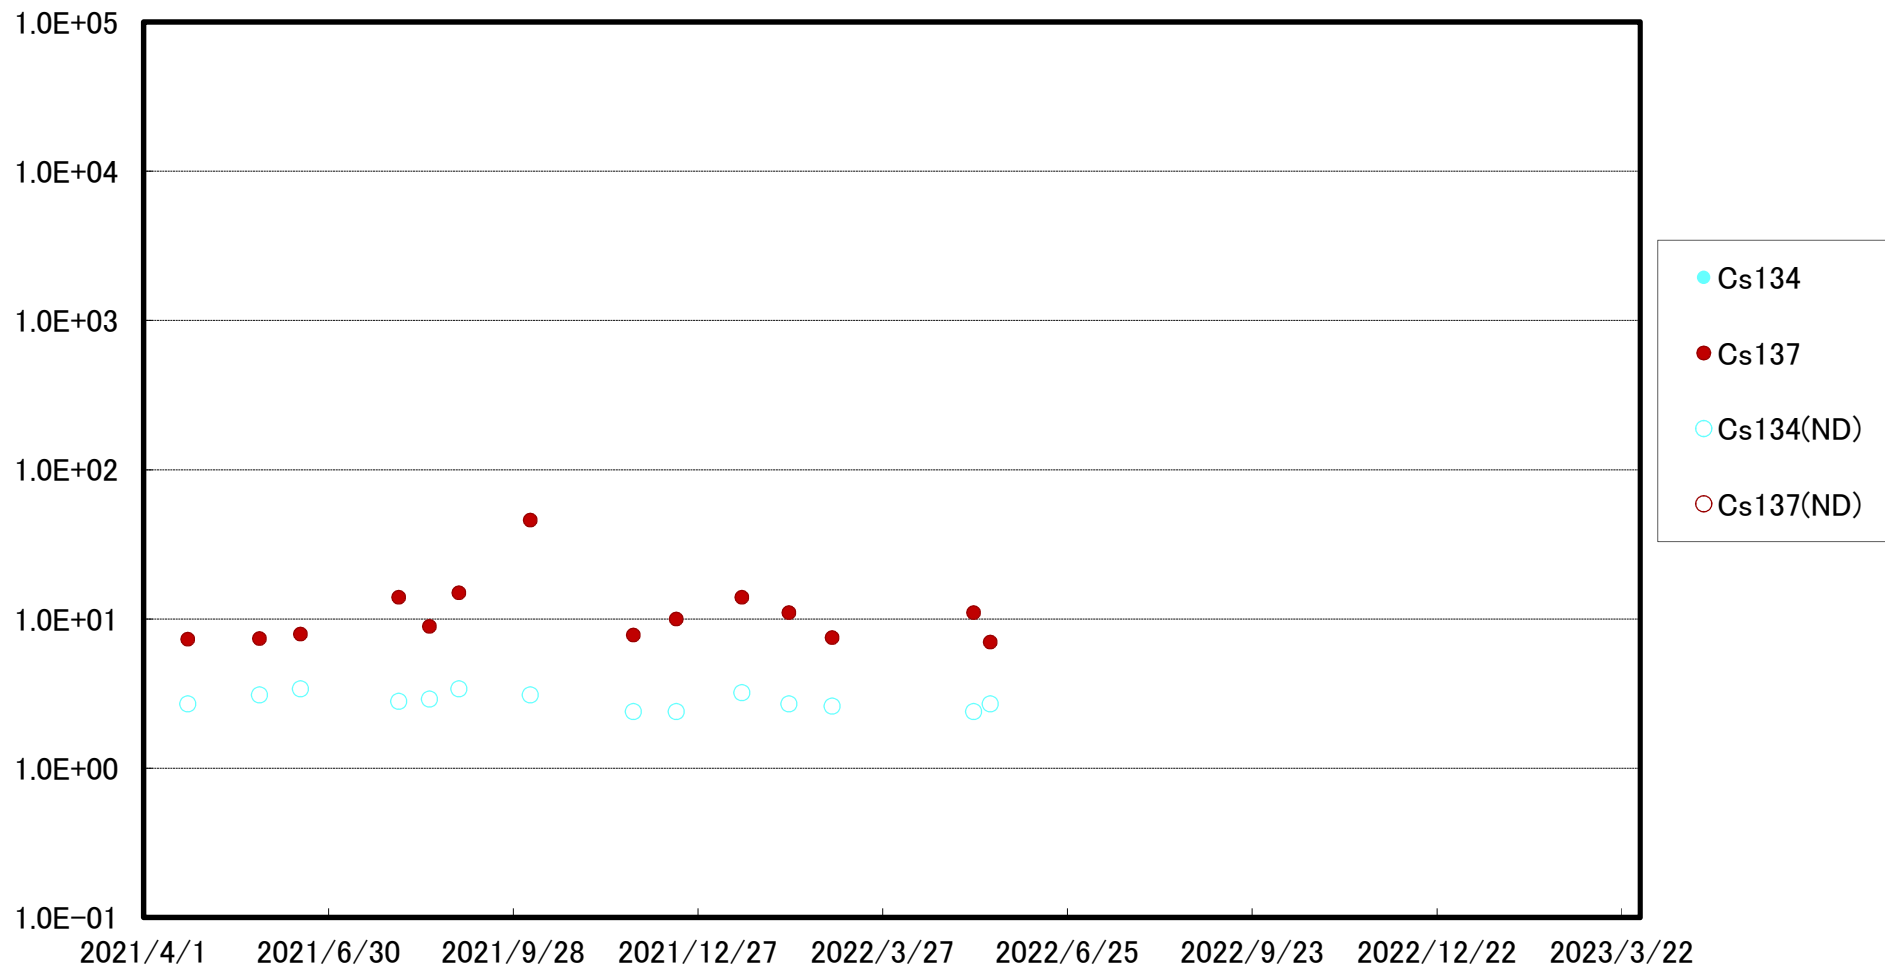
太田川沖合1km付近(T-S1) 海底土放射能濃度(Bq/kg・乾土)

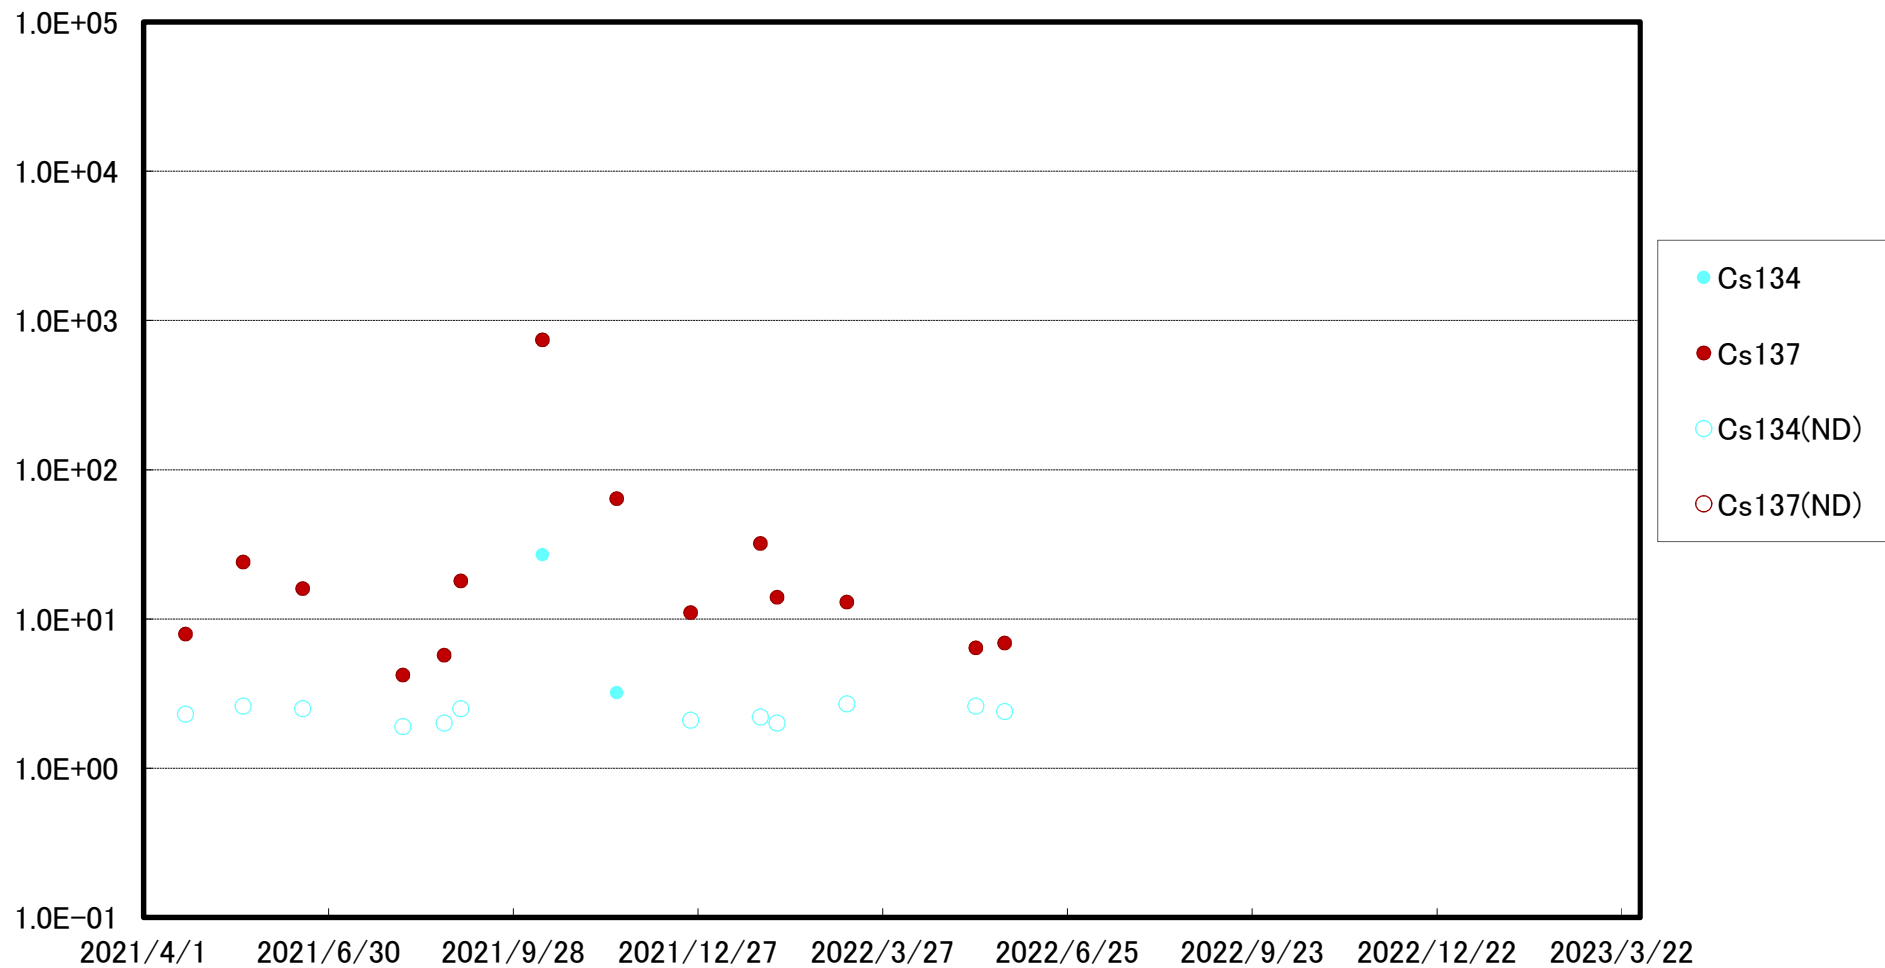
請戸川沖合3km付近(T-S3) 海底土放射能濃度(Bq/kg・乾土)

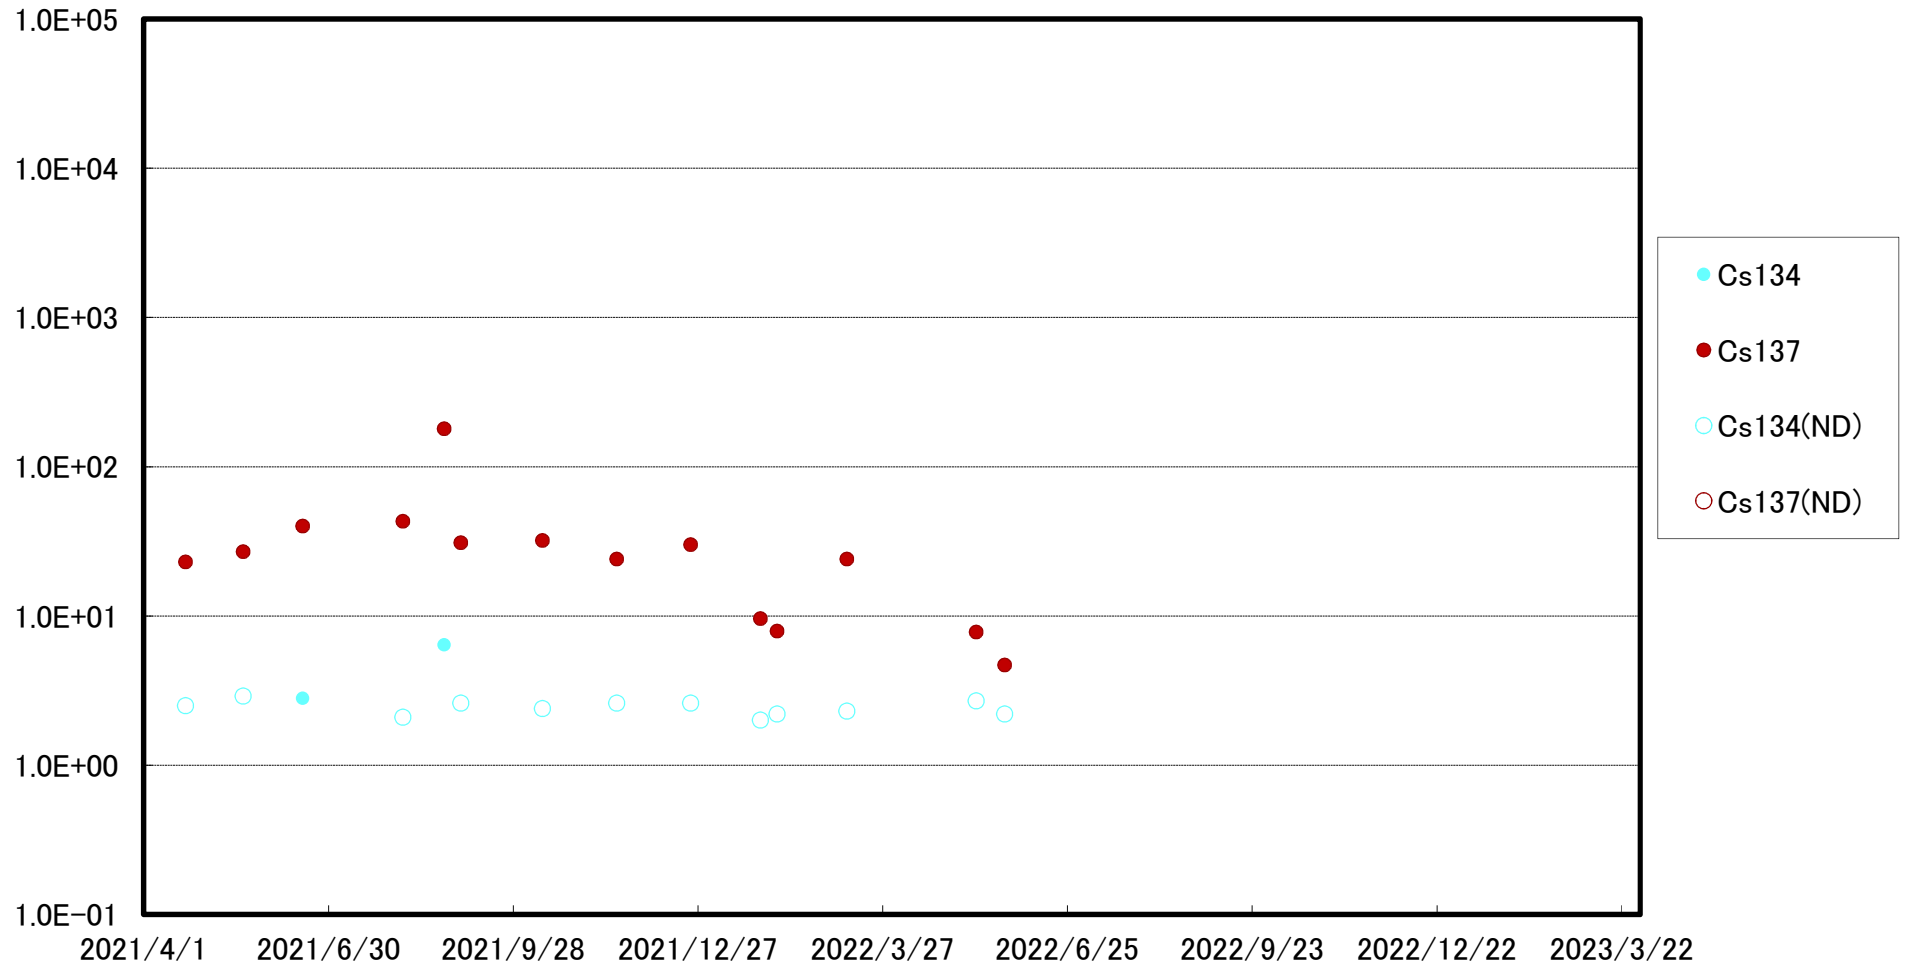
福島第一 敷地沖合3km付近(T-S4) 海底土放射能濃度 (Bq/kg・乾土)

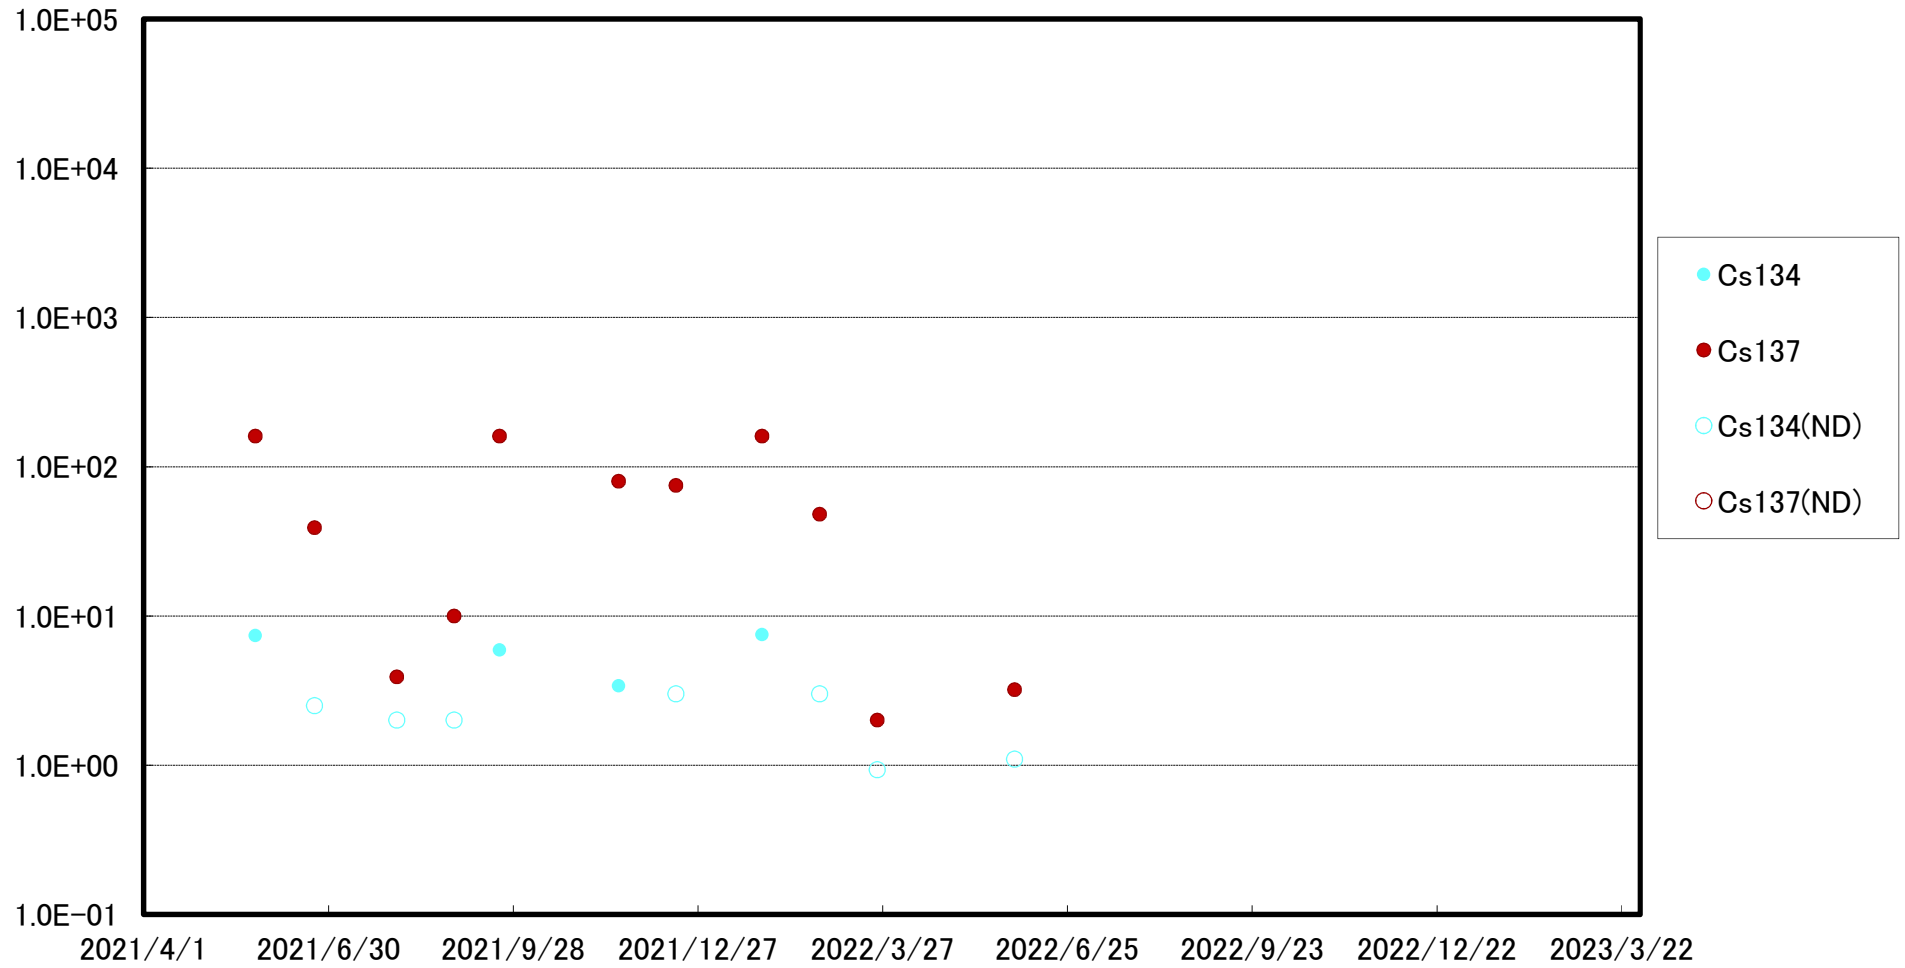
木戸川沖合2km付近(T-S5) 海底土放射能濃度 (Bq/kg・乾土)
