海底土分析結果（福島第一原子力発電所周辺）
2022年5月

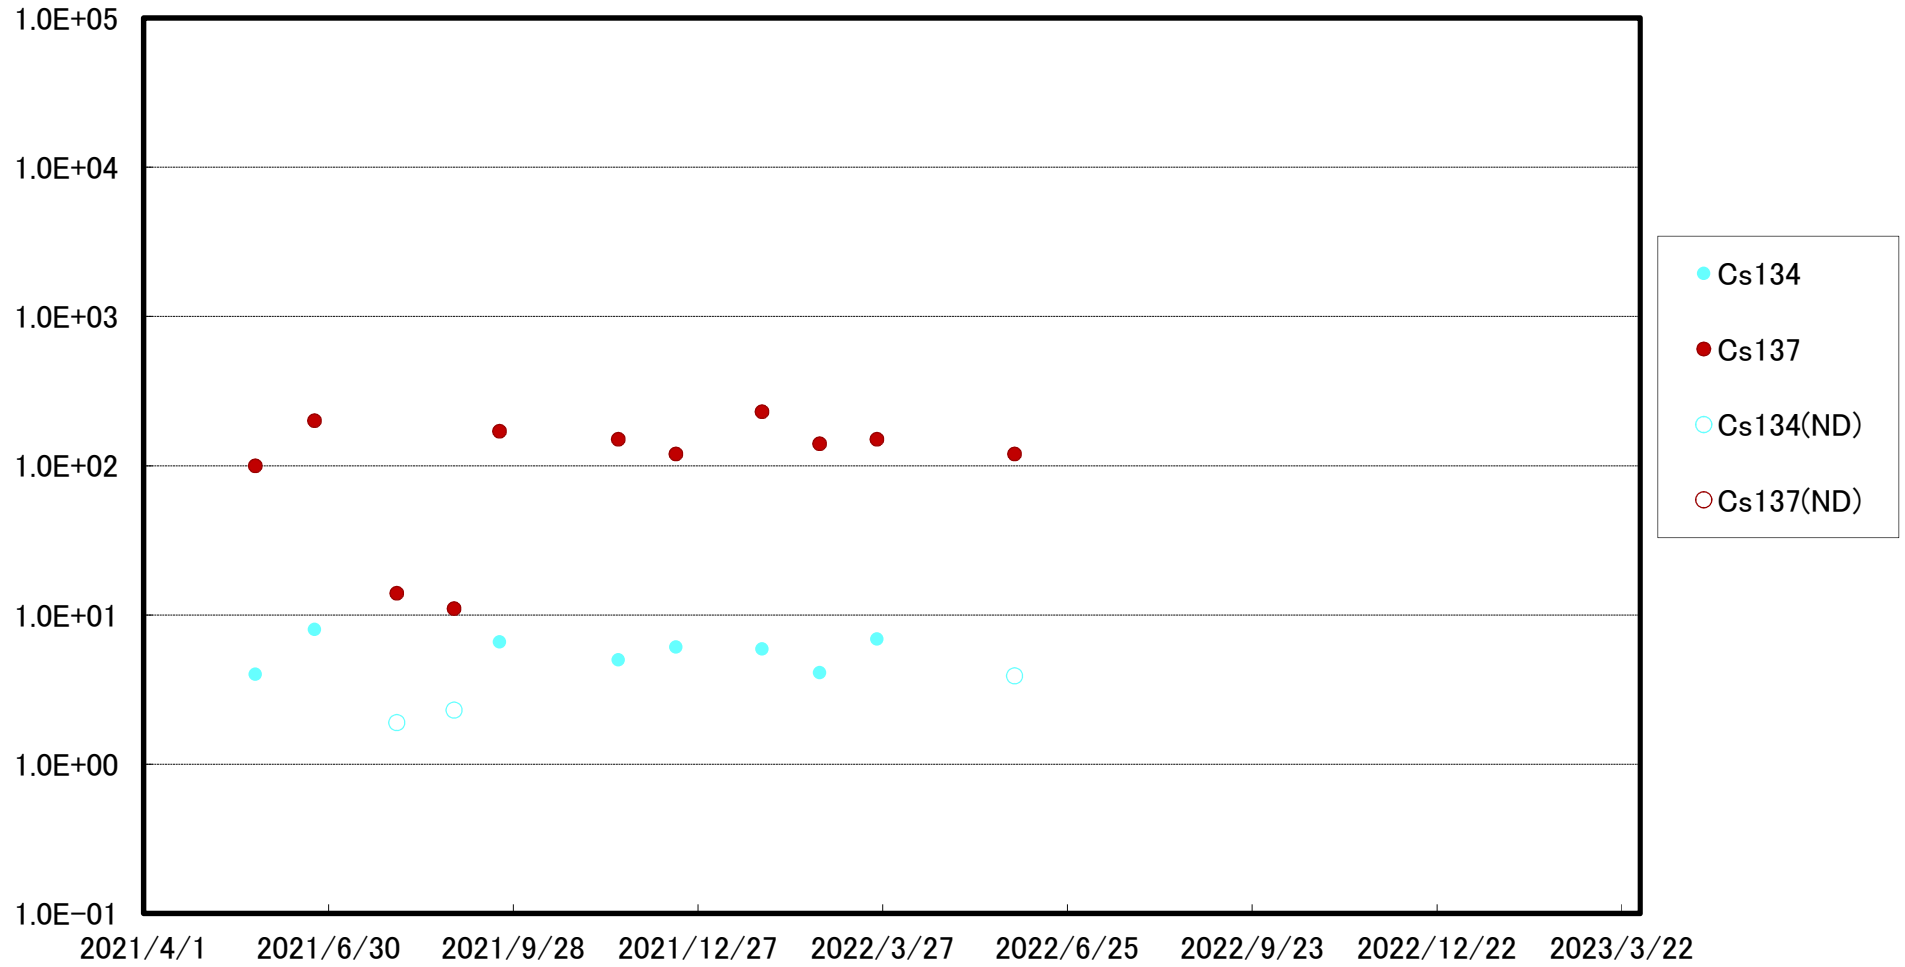
福島第二 敷地沖合2km付近(T-S7) 海底土放射能濃度(Bq/kg・乾土)

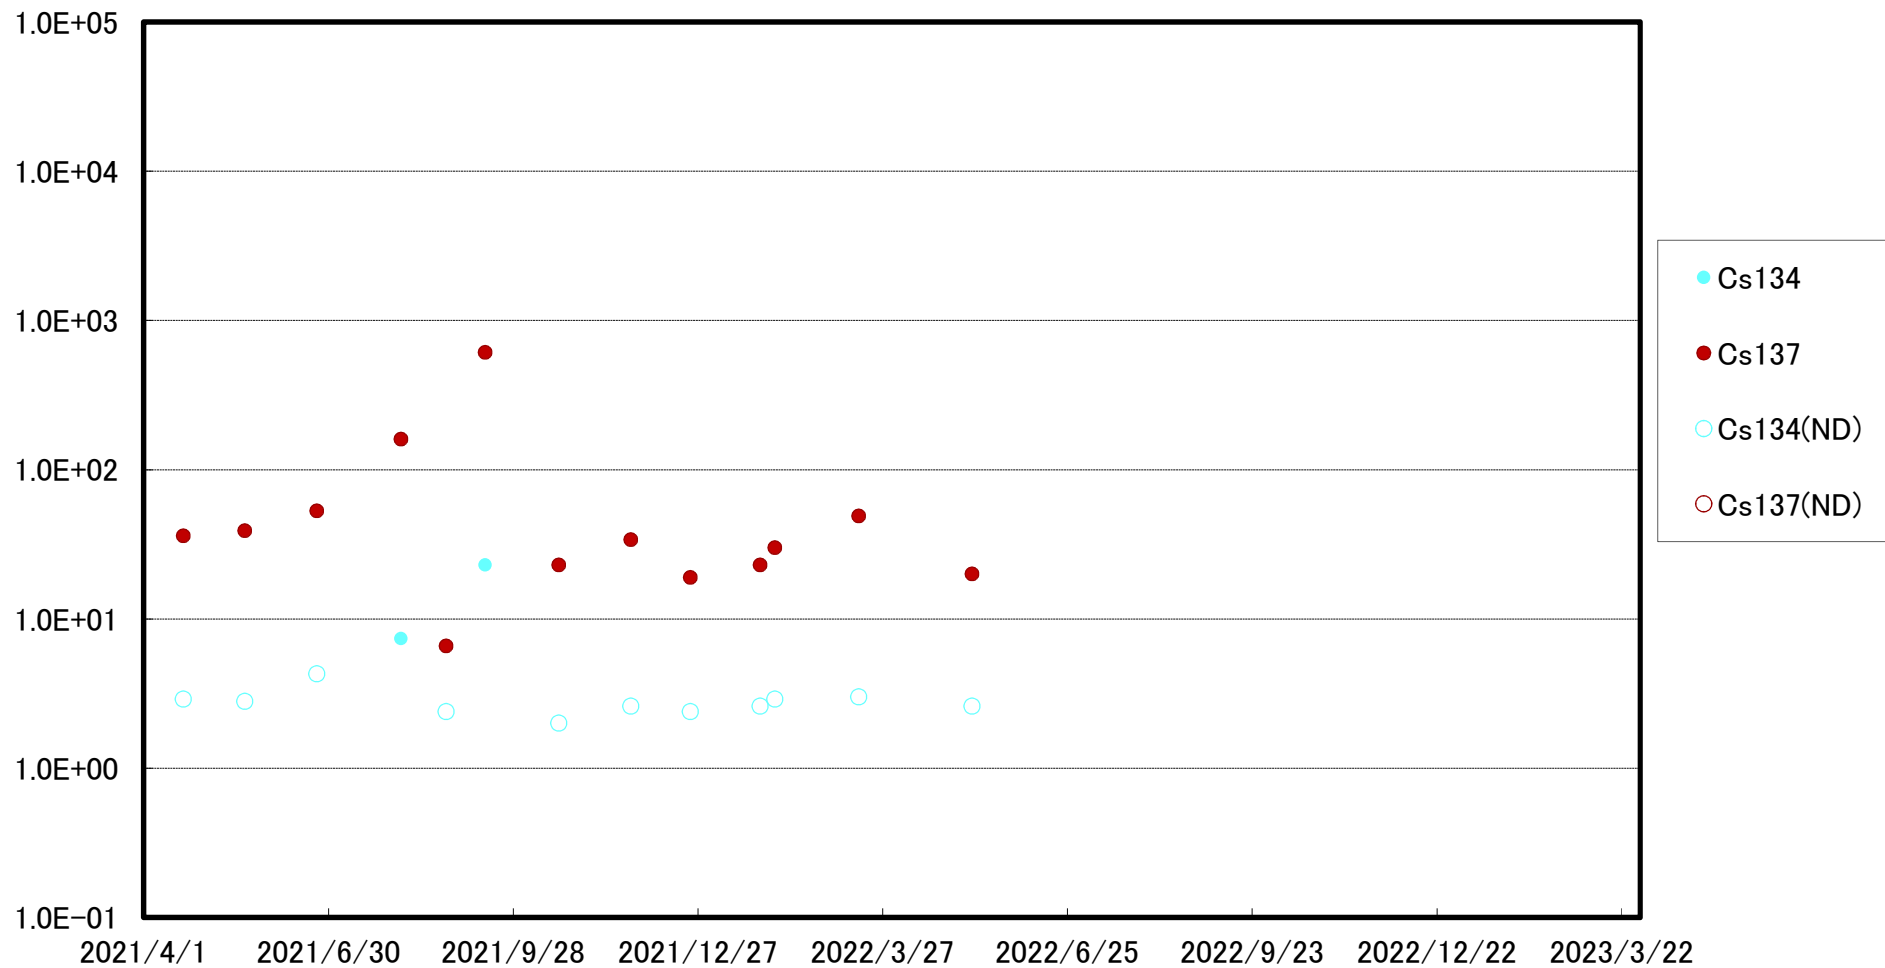
熊川沖合4km付近(T-S8) 海底土放射能濃度(Bq/kg・乾土)

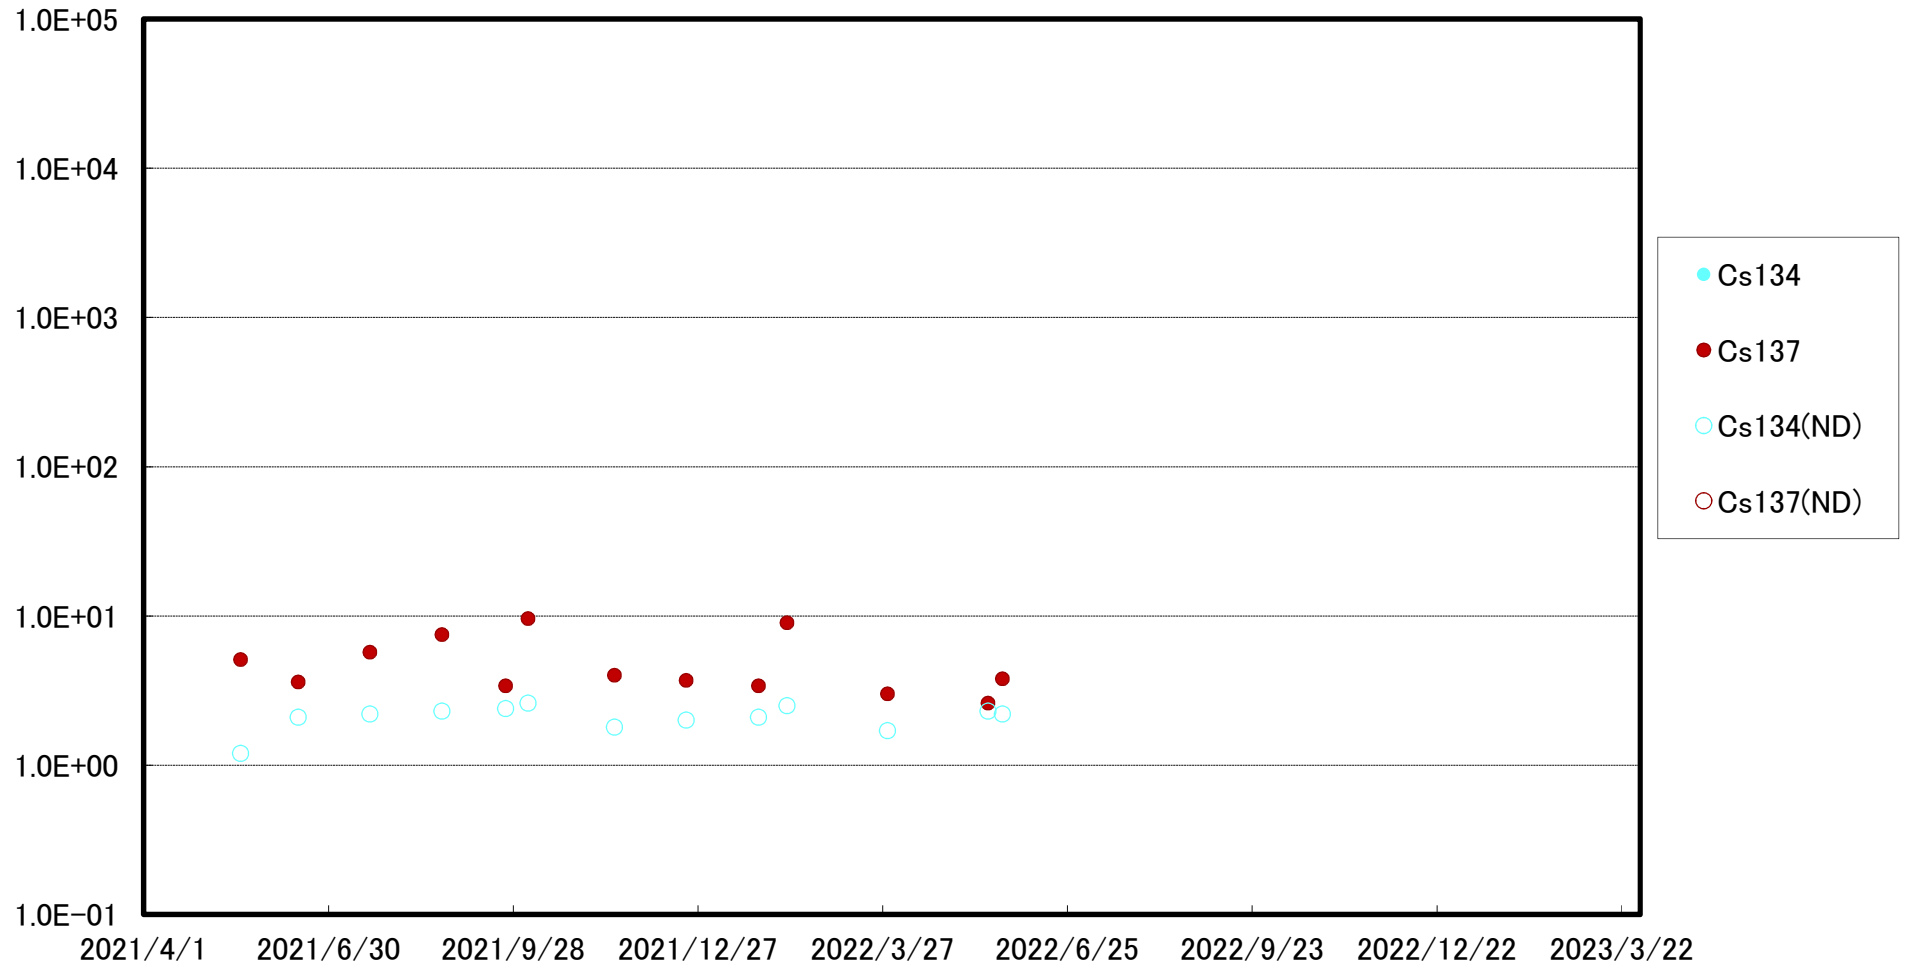
小高区沖合15km付近(T-B1) 海底土放射能濃度(Bq/kg・乾土)

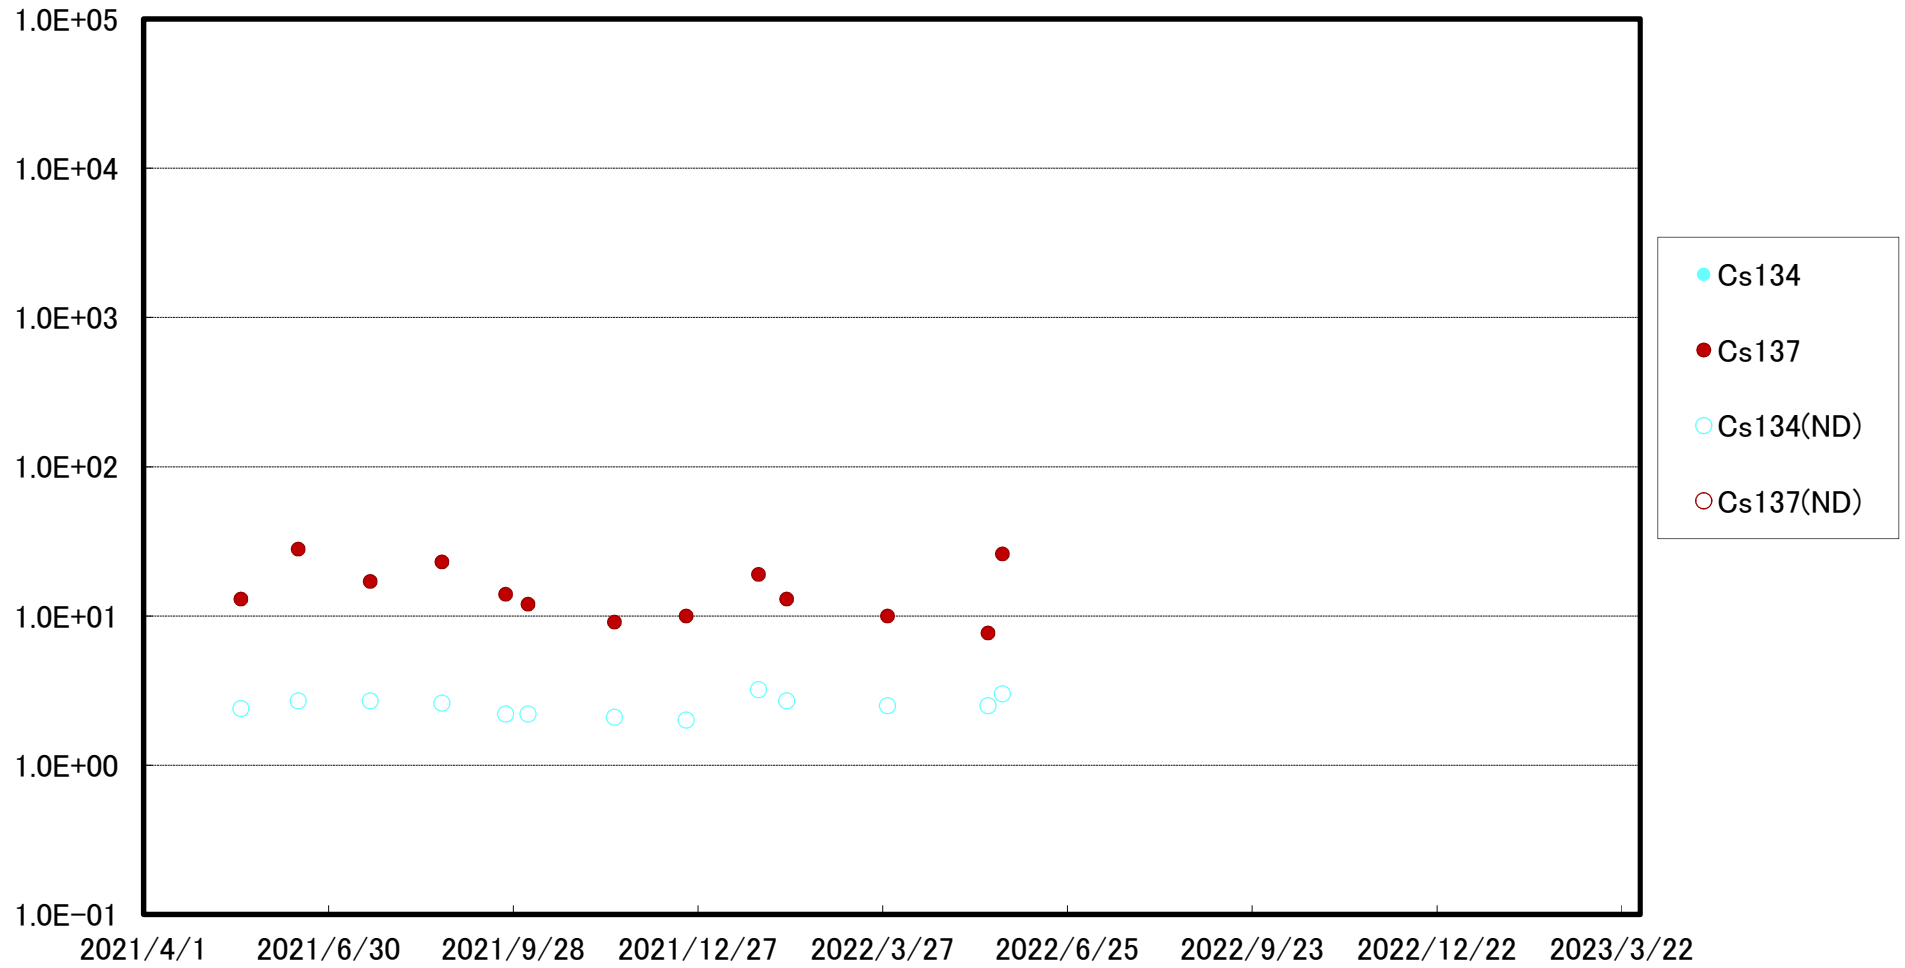
請戸川沖合18km付近(T-B2) 海底土放射能濃度(Bq/kg・乾土)

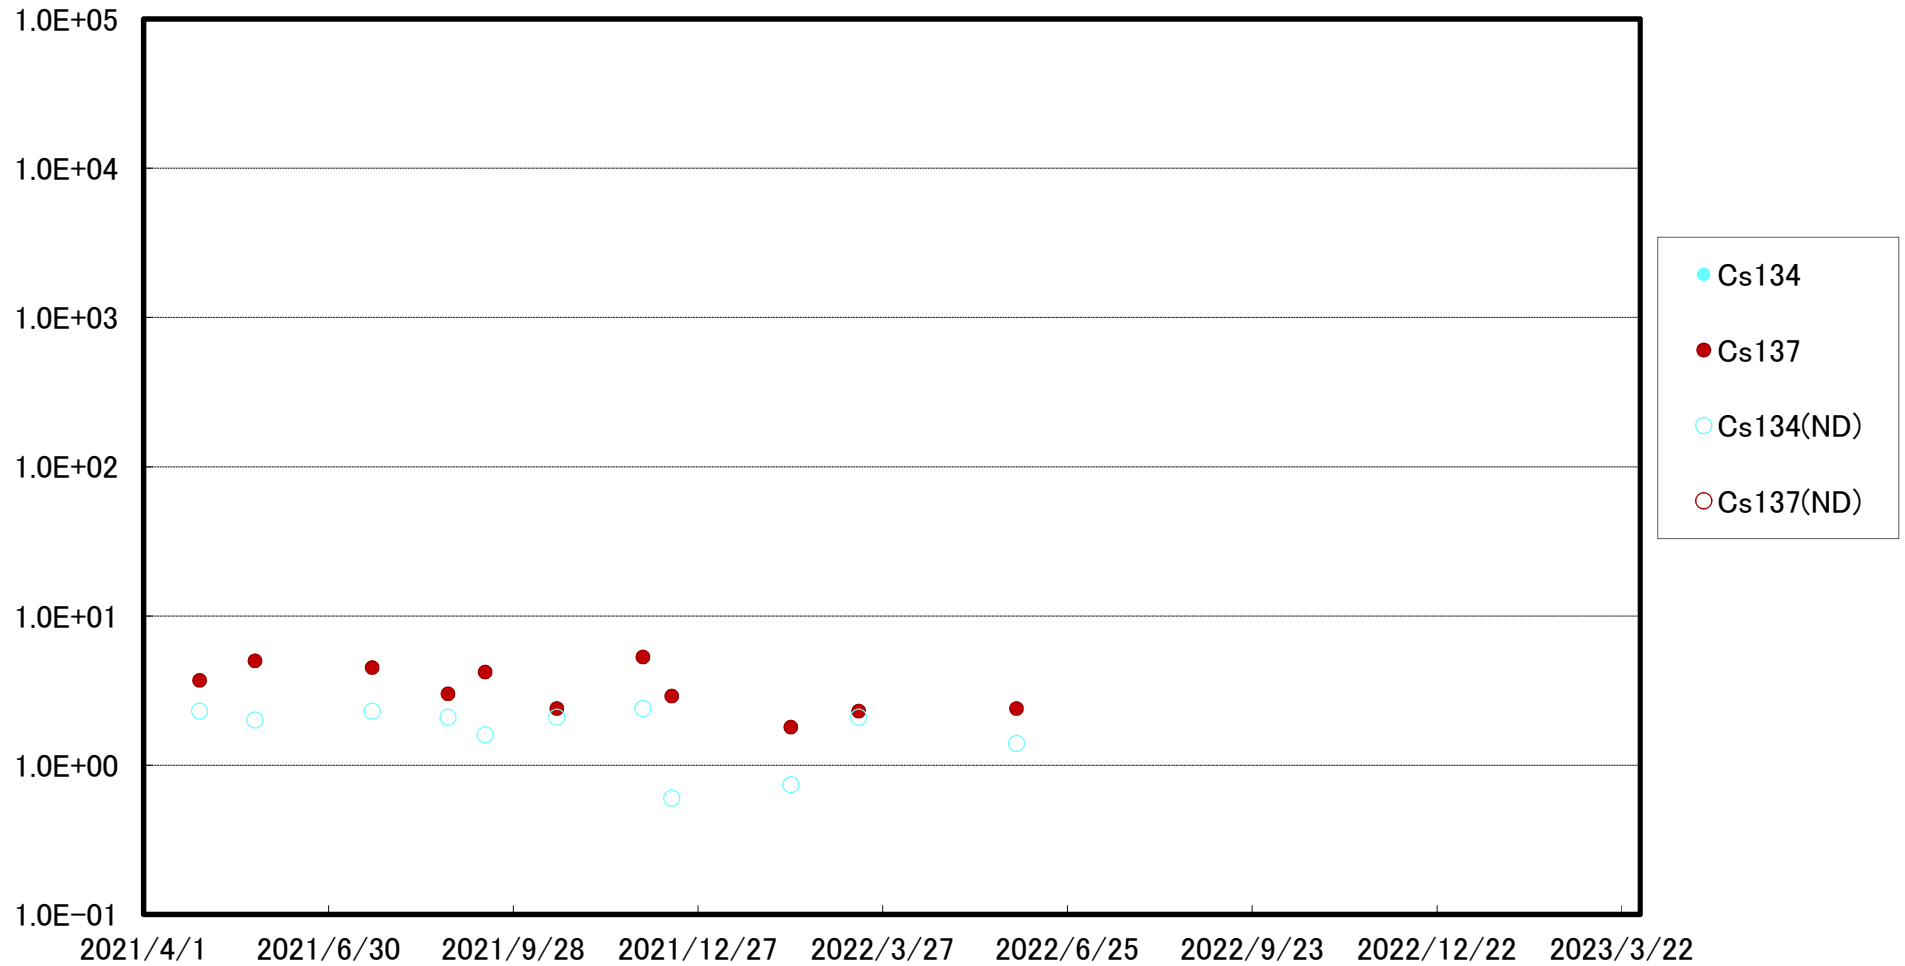
福島第一 敷地沖合10km付近(T-B3) 海底土放射能濃度(Bq/kg・乾土)

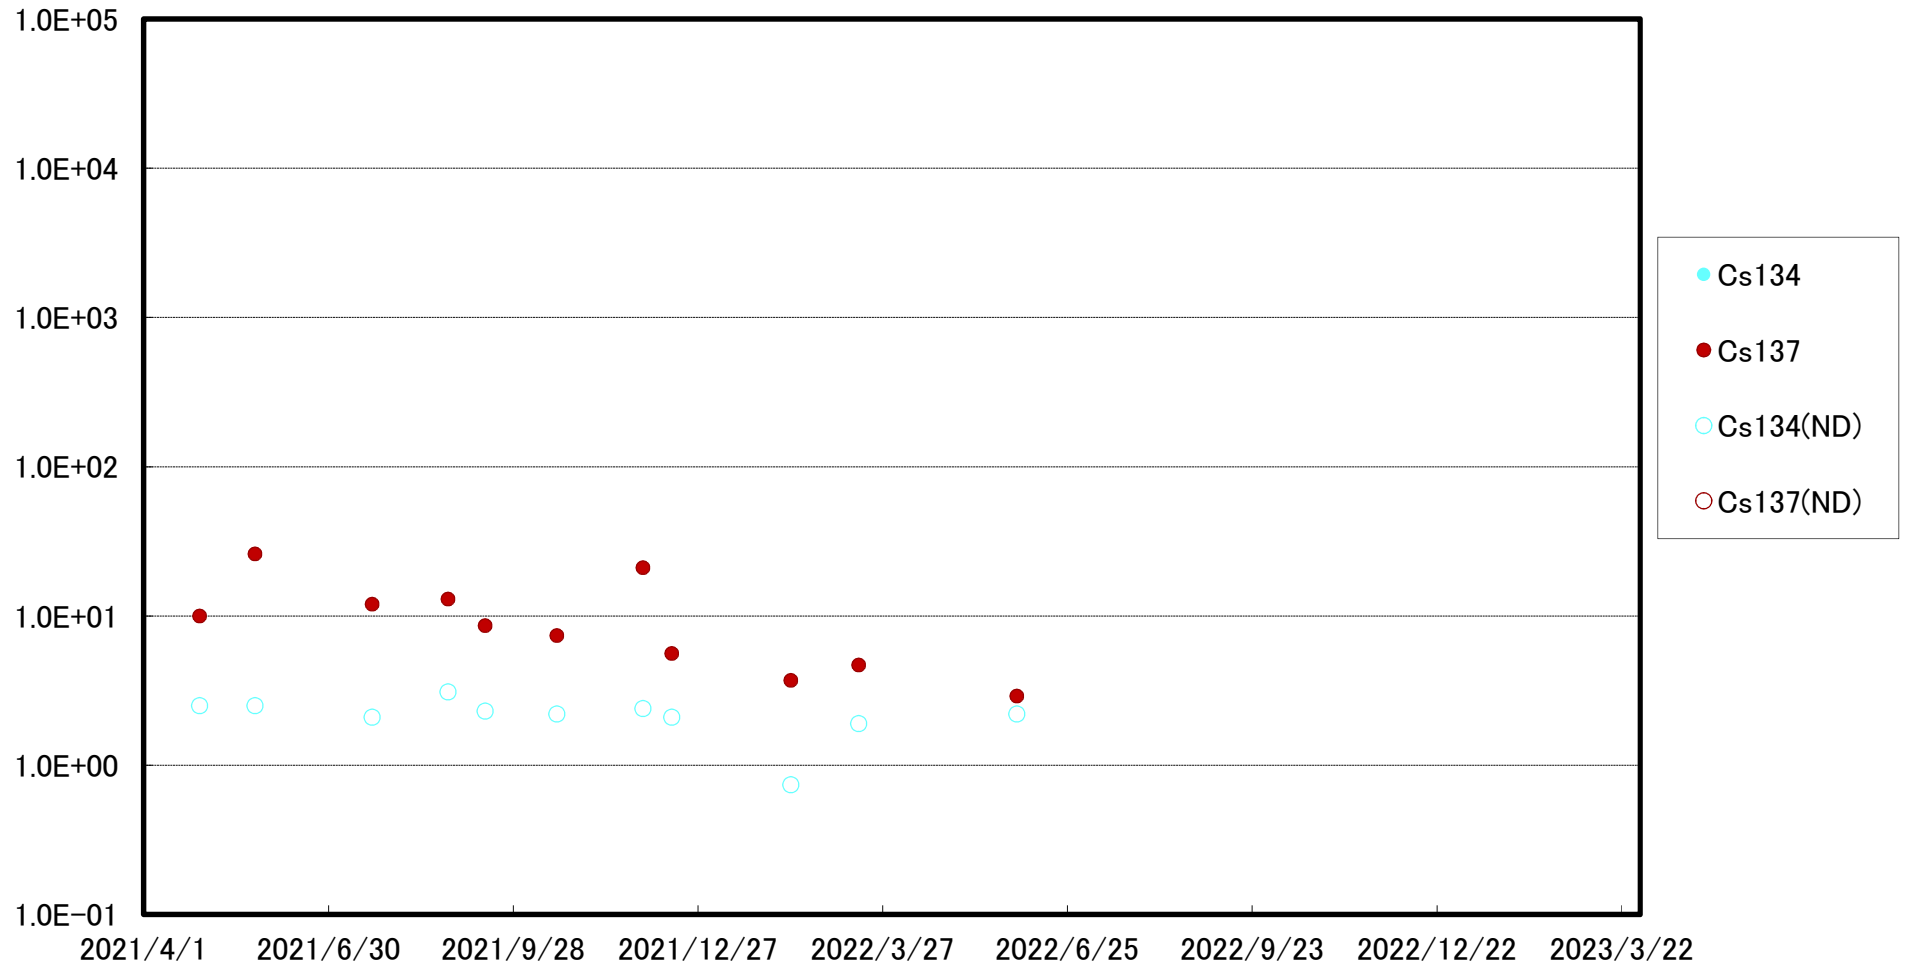
福島第二 敷地沖合10km付近(T-B4) 海底土放射能濃度(Bq/kg・乾土)
