平成29年 4月分

1号機 T／B

1階・地下1階

連続ダスト濃度監視

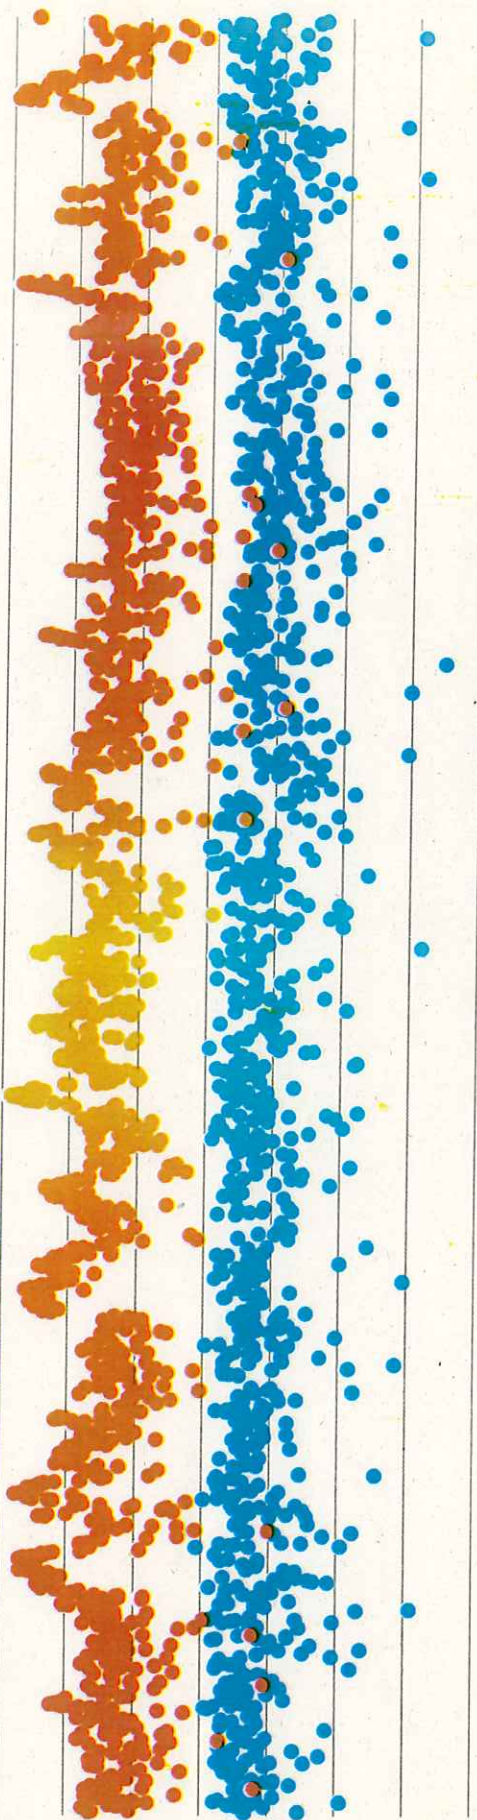
1号機 T/B北側一階

● 合計 / α [Bq/cm³] ● 合計 / β [Bq/cm³]

2017年4月1日～2017年4月3日
施設の電源停止により欠測

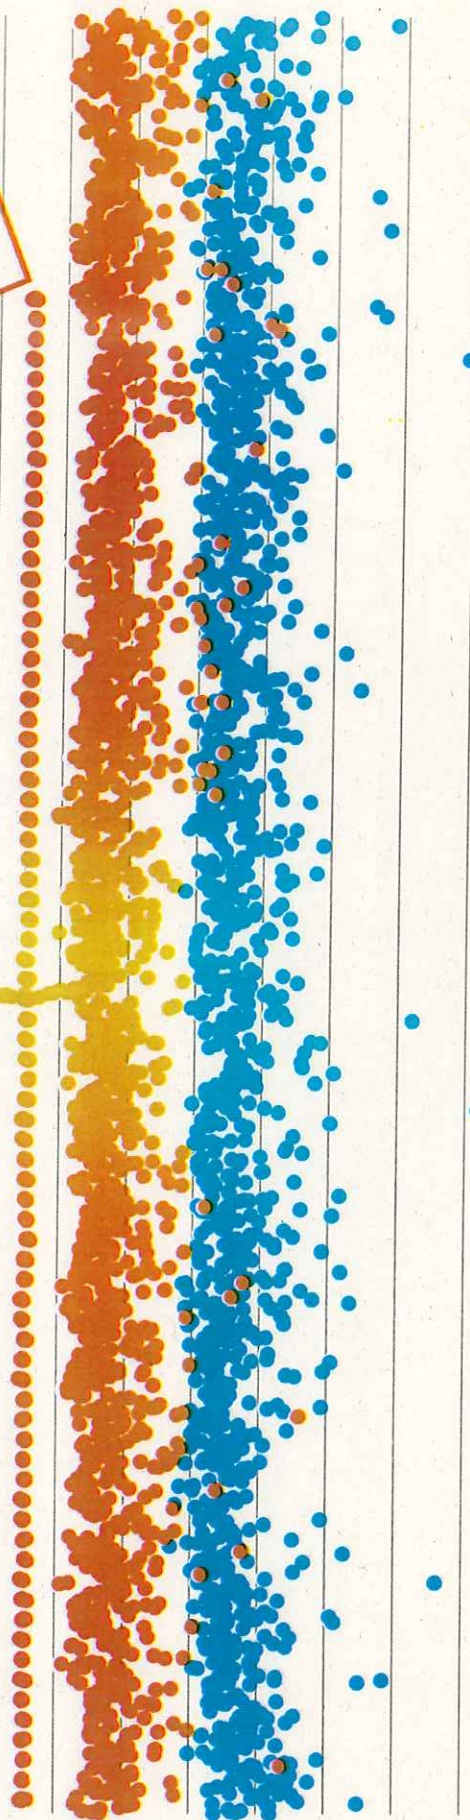
1号機 T/B一階南東

● 合計 / α[Bq/cm3] ● 合計 / β[Bq/cm3]

2017年4月26日

機器校正の為、連続ダストモニタ入替

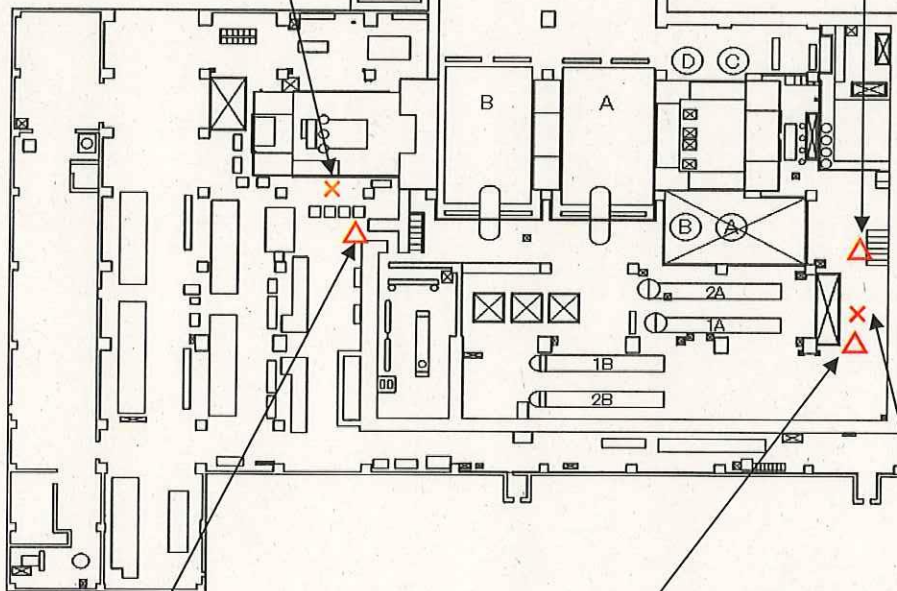
1号機 タービン建屋 1階

| 測定日時 | 2017/4/5 10:41~10:49 | 測定器 (換算定数) | ICW:F1-ICW-307 F1-DM-16,83 |

測定箇所③ 1号T/B南側 地下一階

ダスト濃度 2.2E-06 Bq/cm³

×: 測定箇所① 1号T/B北側

雰囲気線量率 - mSv/h

×: ダストモニター②設置箇所
(1号T/B南側)

雰囲気線量率 0.02 mSv/h

△: 測定箇所① 1号T/B北側

ダスト濃度 - Bq/cm³

△: 測定箇所② 1号T/B南側

ダスト濃度 1.3E-06 Bq/cm³

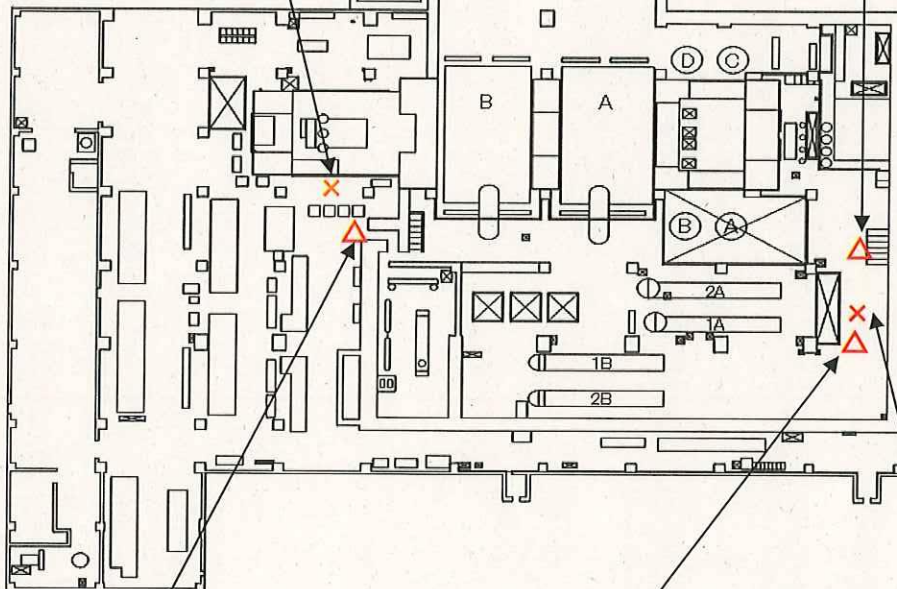
1号機 タービン建屋 1階

| 測定日時 | 2017/4/12 11:03~11:20 | 測定器 (換算定数) | ICW:F1-ICW-307 F1-DM-16,83 |

測定箇所③ 1号T/B南側 地下一階

ダスト濃度 1.8E-06 Bq/cm3

×: 測定箇所① 1号T/B北側

雰囲気線量率 - mSv/h

×: ダストモニター②設置箇所
(1号T/B南側)

雰囲気線量率 0.03 mSv/h

△: 測定箇所① 1号T/B北側

ダスト濃度 - Bq/cm3

△: 測定箇所② 1号T/B南側

ダスト濃度 2.8E-07 Bq/cm3

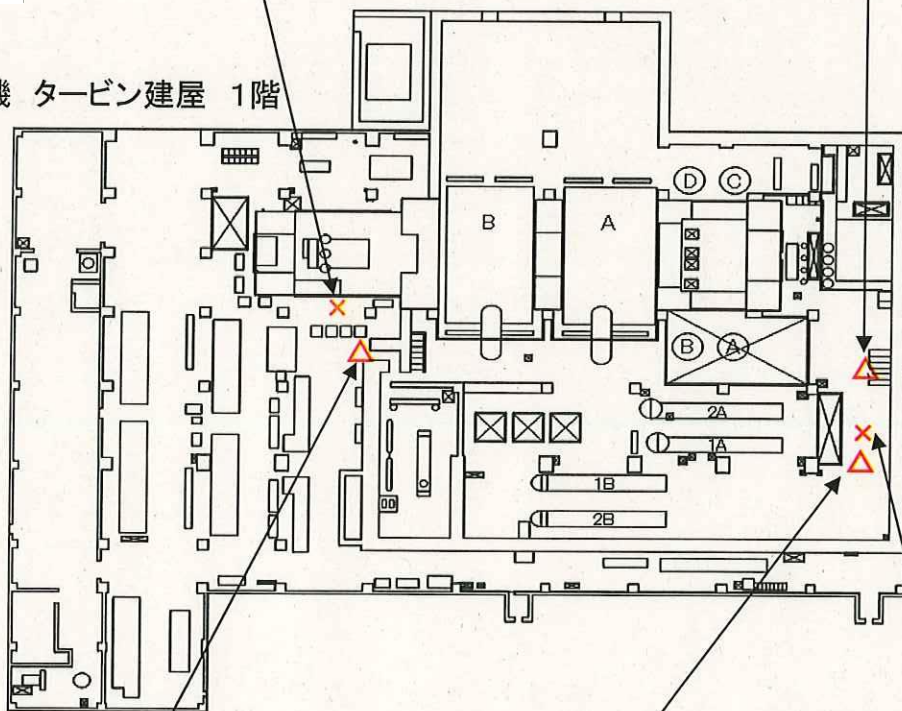
1号機 タービン建屋 1階

| 測定日時 | 2017/4/19 10:11~10:27 | 測定器 (換算定数) | ICW:F1-ICW-336 F1-DM-16,83 |

測定箇所③ 1号T/B南側 地下一階

ダスト濃度 1.2E-06 Bq/cm³

×: 測定箇所① 1号T/B北側

雰囲気線量率 — mSv/h

×: ダストモニター②設置箇所
(1号T/B南側)

雰囲気線量率 0.02 mSv/h

△: 測定箇所① 1号T/B北側

ダスト濃度 — Bq/cm³

△: 測定箇所② 1号T/B南側

ダスト濃度 3.3E-06 Bq/cm³

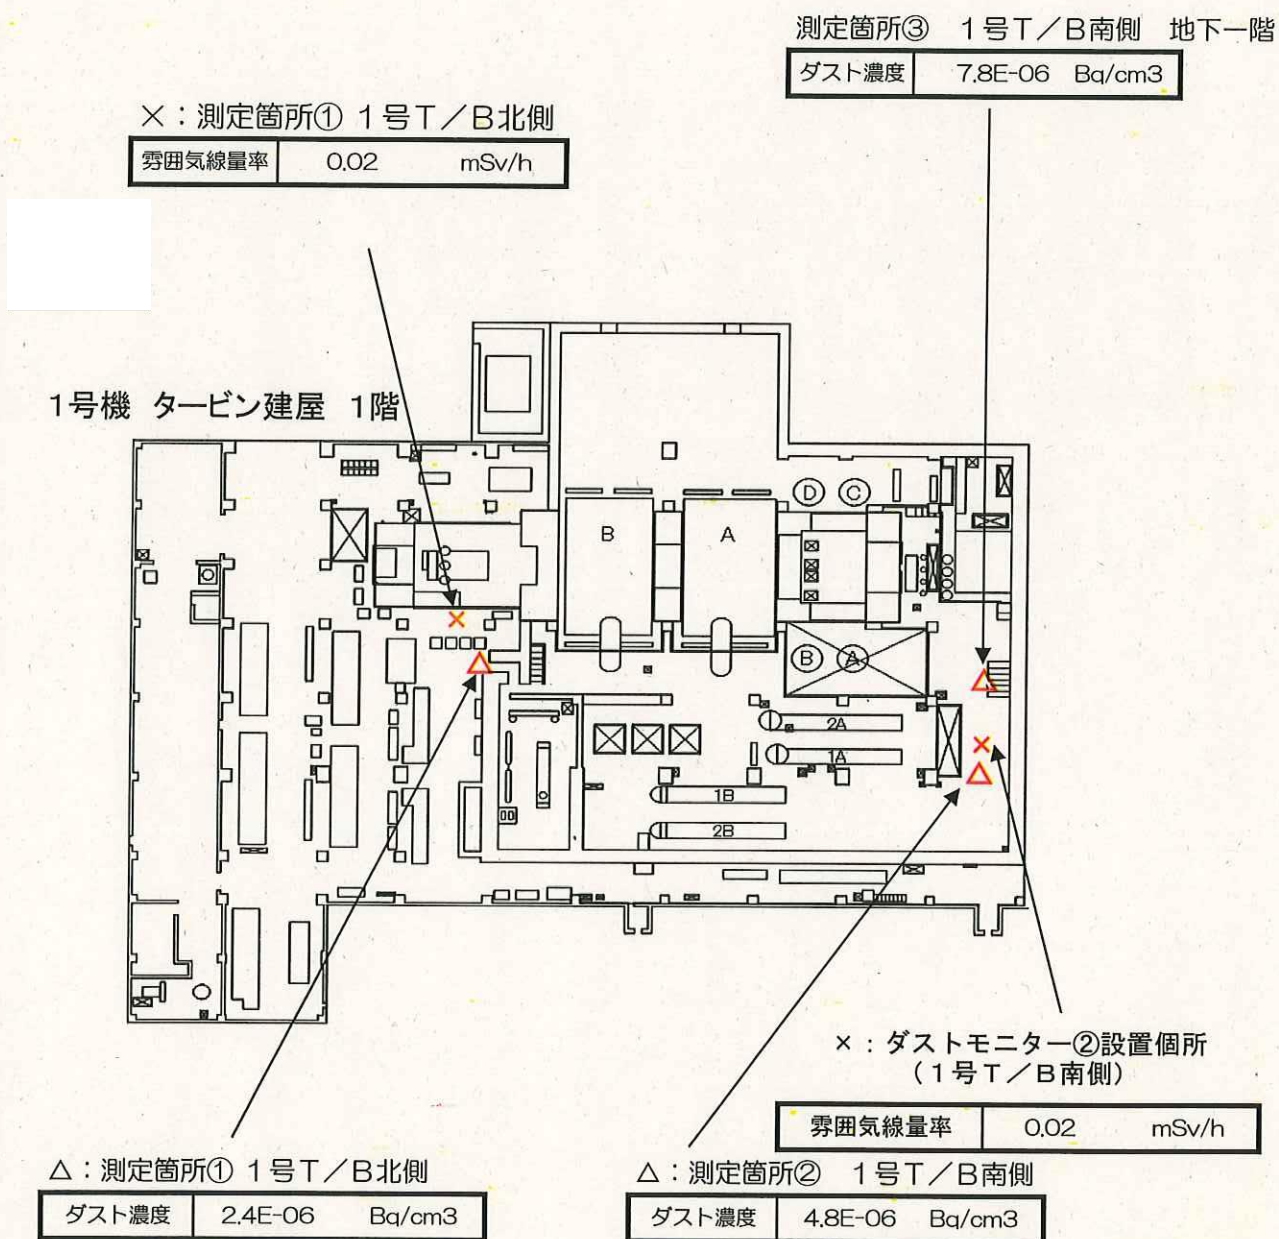
| 測定日時 | 2017/4/26 10:07~11:05 | 測定器 (換算定数) | ICW:F1-ICW-307 F1-DM-16,83 |

×: 線量率

△: ダスト測定箇所

データ回収時に計測器表示部に表示された値を記載。
