2024年 11月分✓

# 建屋内連続ダスト 濃度測定記録✓

# 放射線サーベイ記録

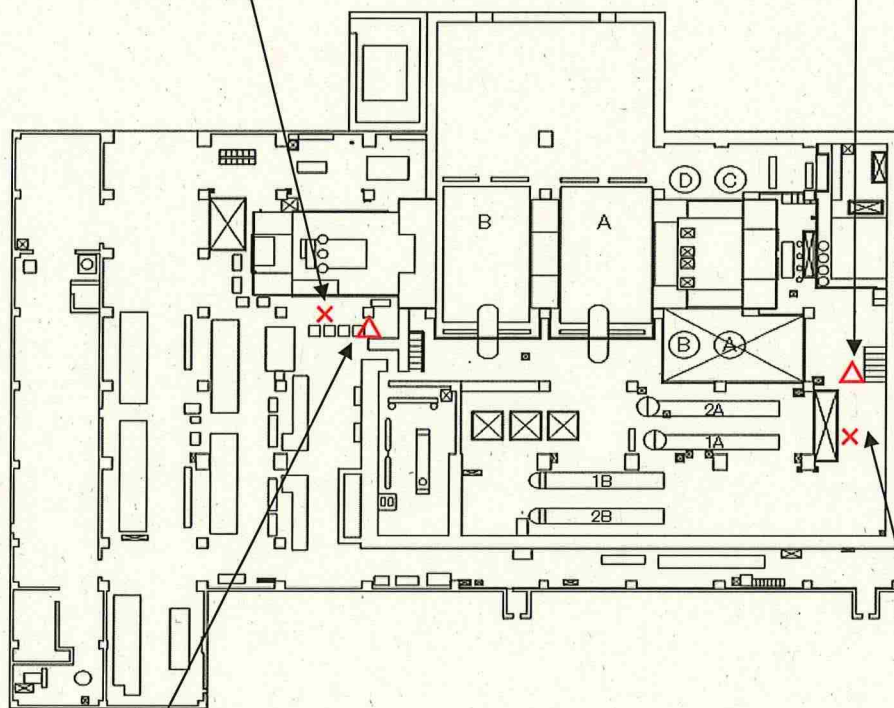
ダスト採取箇所：1号機T/B南側地下一階

①連続ダストモニタ設置箇所

空間線量当量率	0.010	mSv/h	✓
---------	-------	-------	---

②連続ダストモニタ設置箇所

空間線量当量率	0.050	mSv/h	✓
---------	-------	-------	---

ダスト採取箇所：1号機T/B北側一階

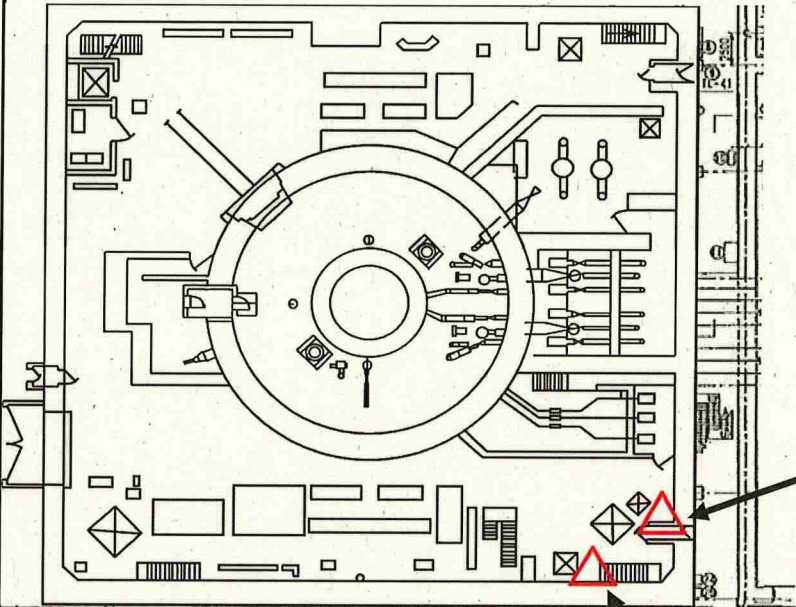
ダスト採取箇所  
1号機R/B中間地下階

④連続ダストモニタ設置箇所

空間線量当量率    0.050    mSv/h    ✓

ダスト採取箇所：1号機R/B一階南東

③連続ダストモニタ設置箇所

空間線量当量率    0.040    mSv/h    ✓

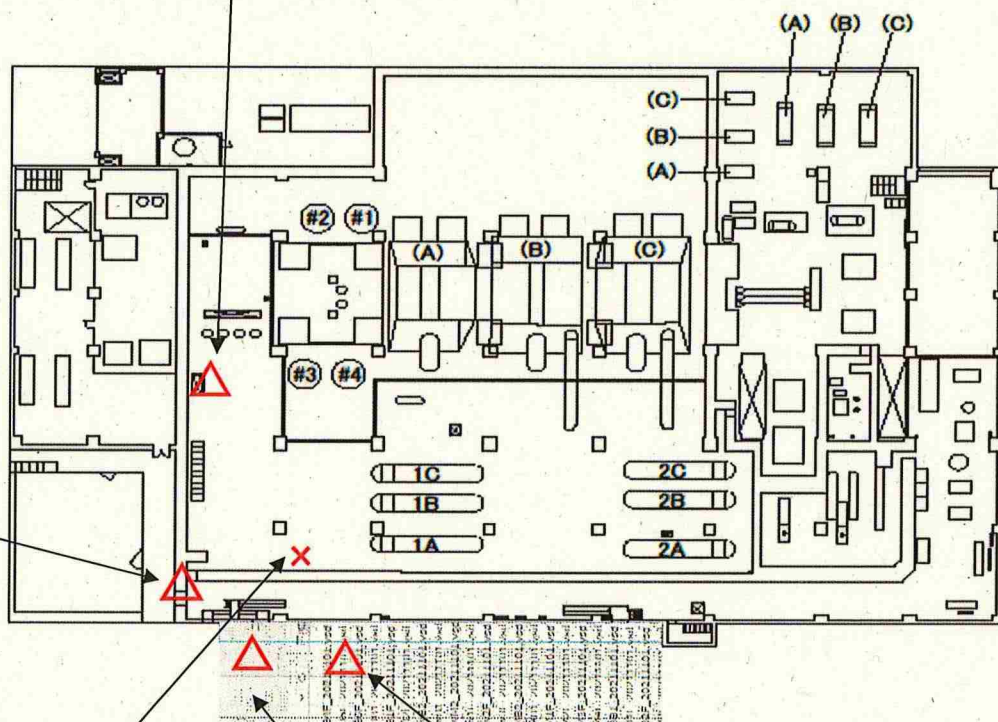
ダスト採取箇所：2号機T/B北側地下一階

ダスト採取箇所  
2号機T/B北側一階

ダスト採取箇所：2号機R/B中間地下階

ダスト採取箇所：2号機R/B一階南東

⑤連続ダストモニタ設置箇所

空間線量当量率	0.08	mSv/h	✓
---------	------	-------	---

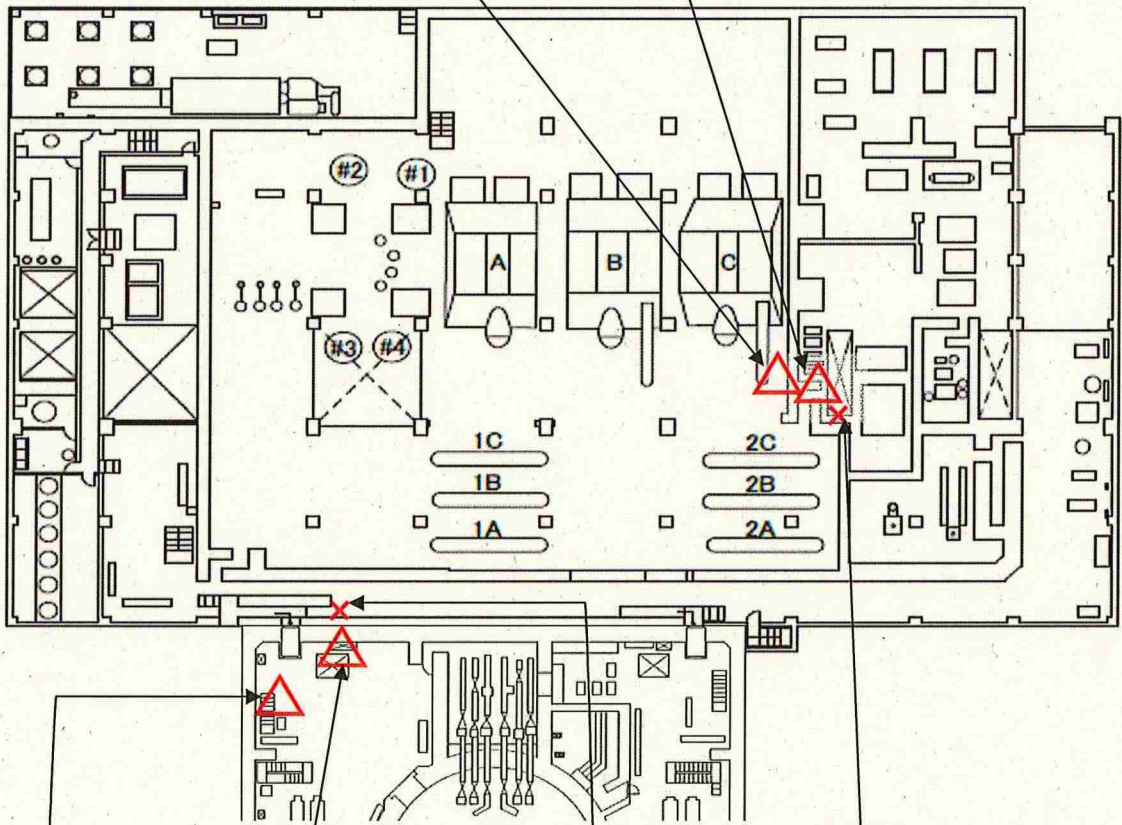
ダスト採取箇所：3号機T/B南側地下一階

ダスト採取箇所：3号機T/B南側一階

ダスト採取箇所：3号機R/B一階

⑥連続ダストモニタ設置箇所

空間線量当量率    0.01    mSv/h    √

ダスト採取箇所：3号機R/B地下一階

⑦連続ダストモニタ設置箇所

空間線量当量率    0.07    mSv/h    √

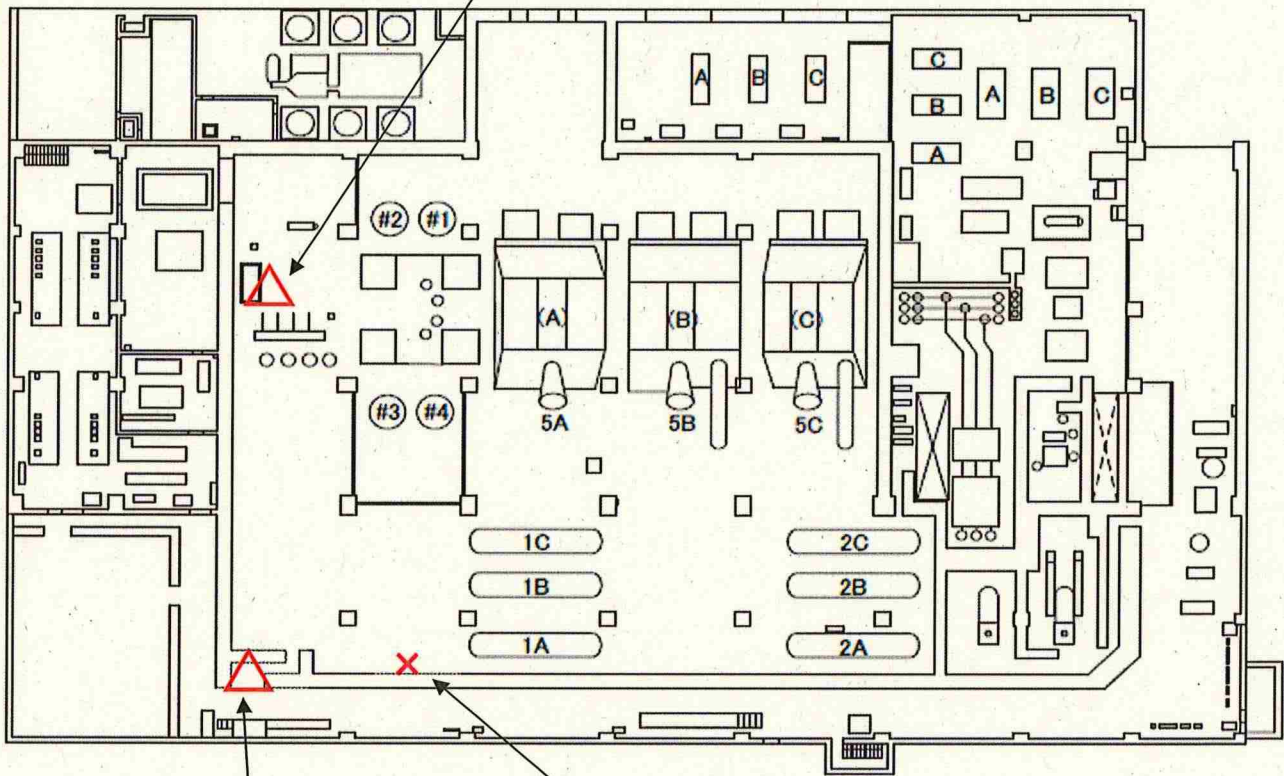
ダスト採取箇所：4号機T/B北側地下一階

ダスト採取箇所：4号機T/B北側一階

ⓧ連続ダストモニタ設置箇所

空間線量当量率	0.10	mSv/h	✓
---------	------	-------	---

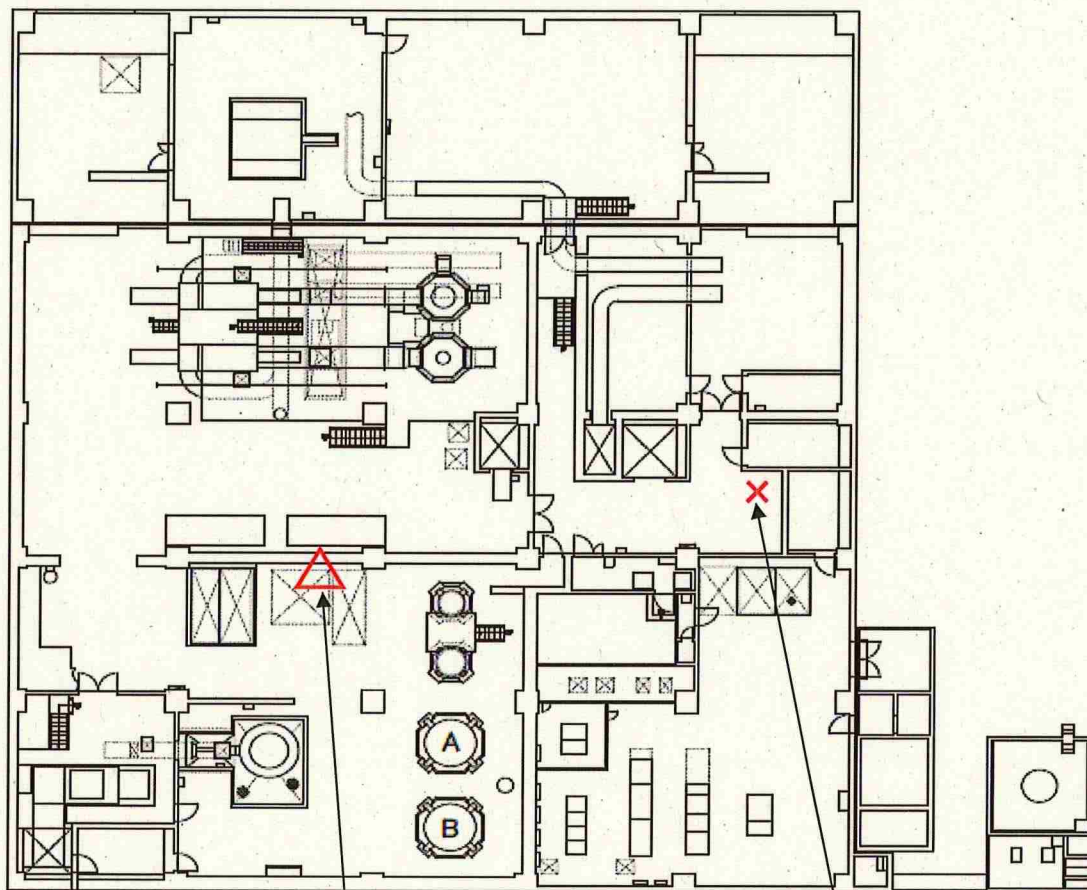
ダスト採取箇所：HTI建屋

◎連続ダストモニタ設置箇所

空間線量当量率	0.05	mSv/h	✓
---------	------	-------	---
