多核種除去設備等処理水希釈放出設備 及び関連施設等の設置工事の進捗状況について

2023年3月20日
東京電力ホールディングス株式会社

1. 工事の実施状況

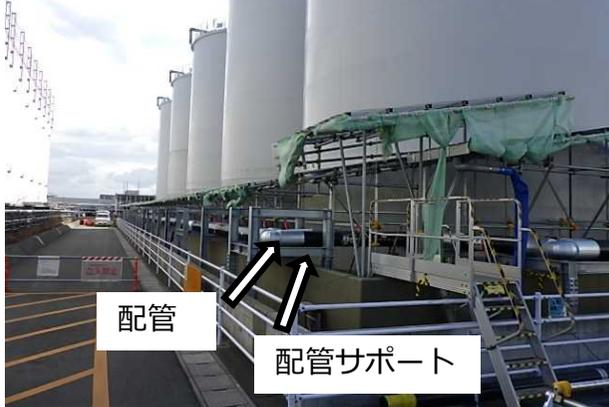
K 4 タンク北側を撮影

配管

配管サポート

循環配管・サポート設置の状況

8月4日より、K 4 エリアタンク周辺から、測定・確認用設備、移送設備の配管サポート・配管他の設置工事を開始しています。

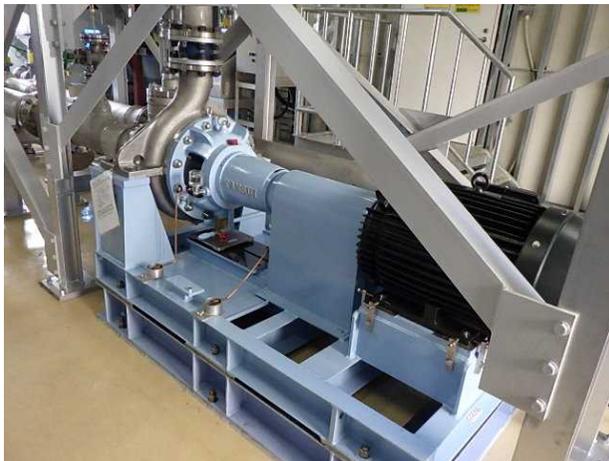
循環ポンプ設置の状況

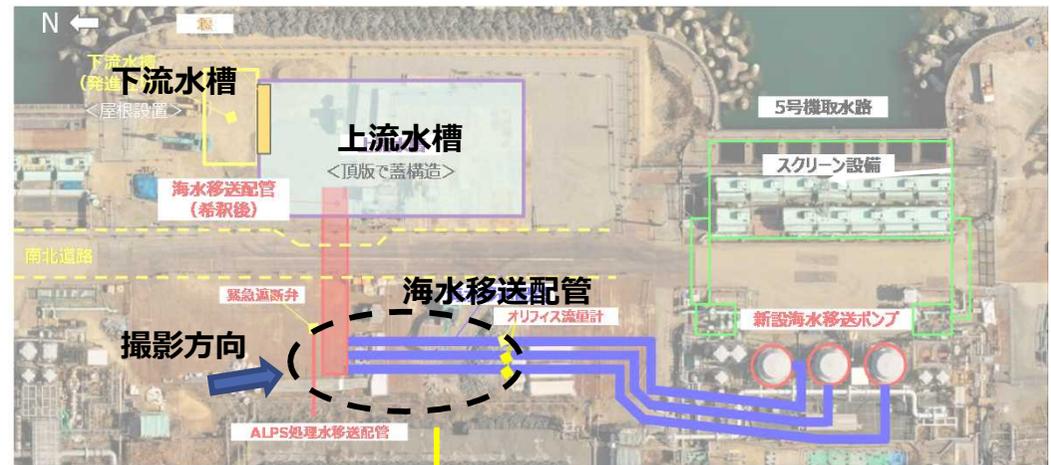
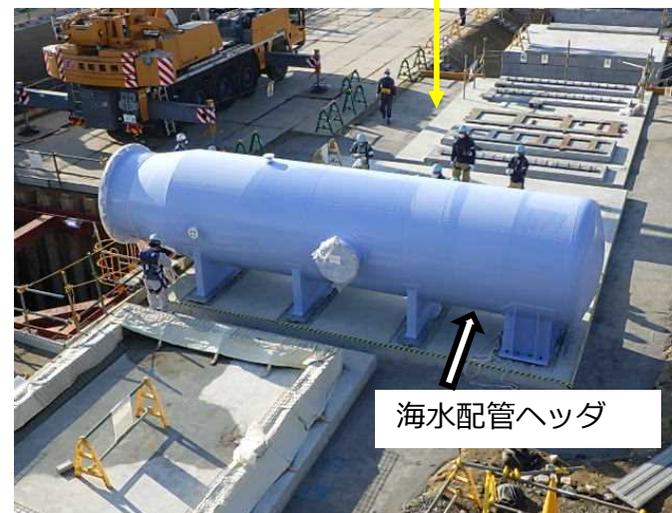
海水配管ヘッダ

海水移送配管基礎構築・海水配管ヘッダ設置の状況

海水移送配管の基礎杭打設が完了し、基礎の躯体構築作業、配管サポート・配管他の設置工事を開始しています。

- ・配管基礎 基礎構築
5/11基完了
- ・サポート設備
約0/約320m
- ・配管設備
約0/約320m
<3/16現在>

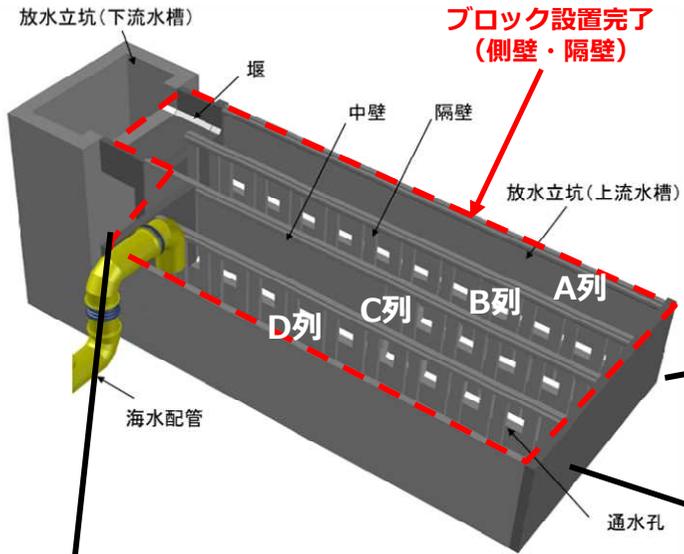
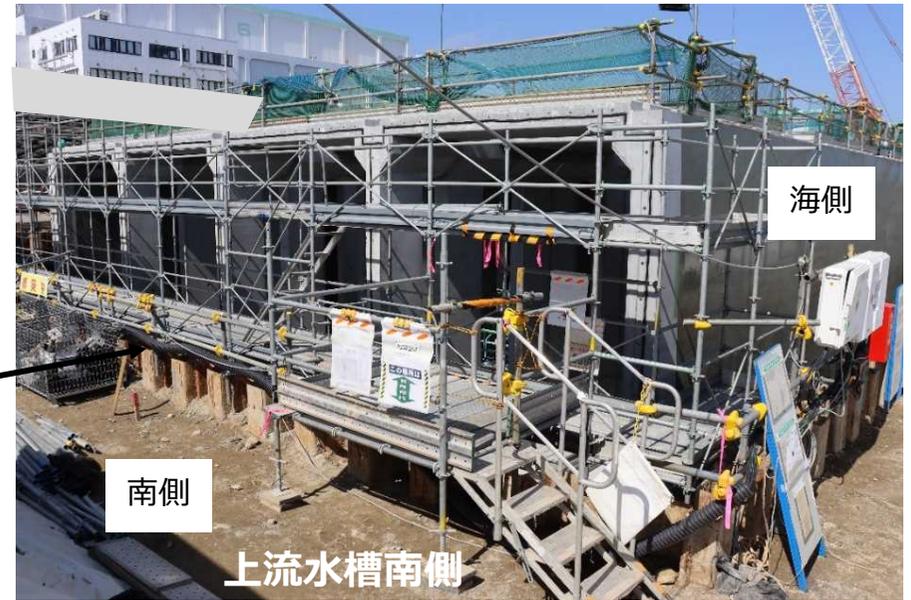
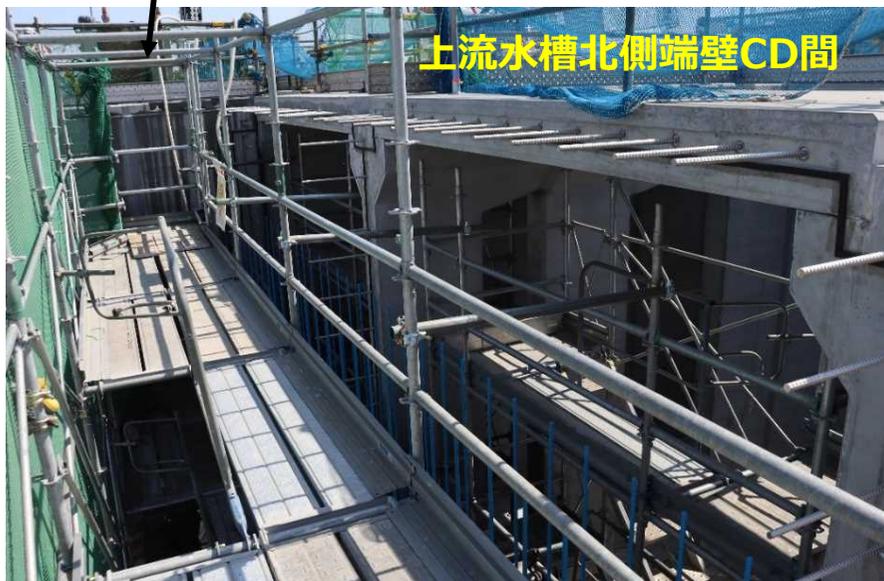
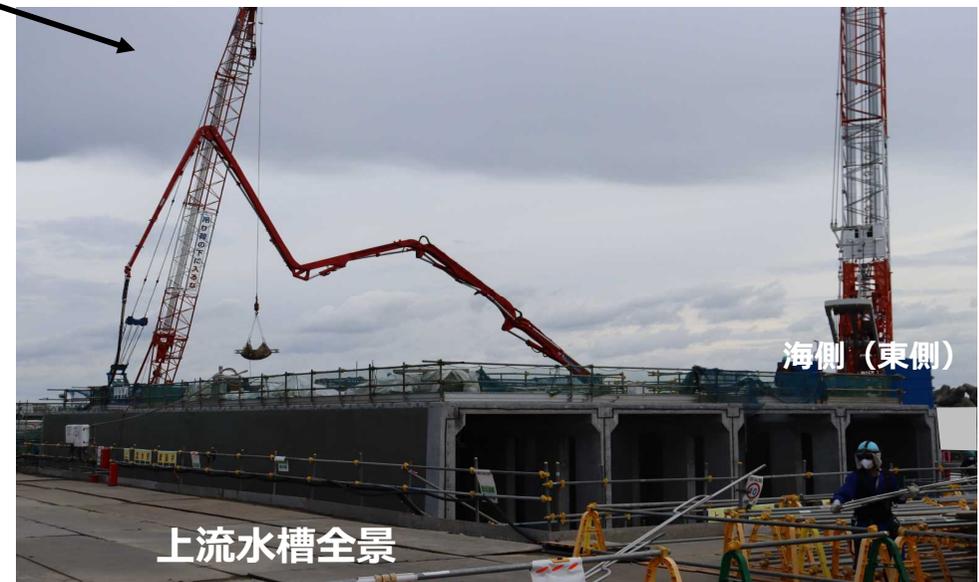
1月12日より、ブロック（構外製作）の据付組立を開始し、2月9日より底盤部（底面）他のコンクリート打設を開始しています。

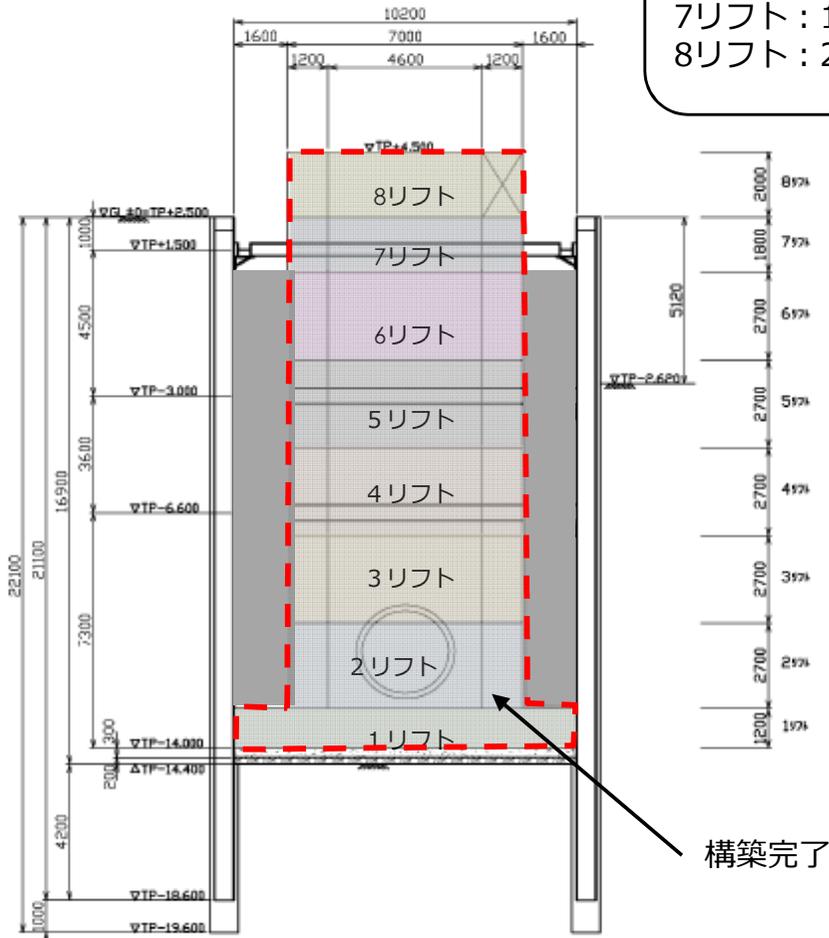
- ・下流水槽：躯体構築
8リフト/8リフト 完了
<3/16現在>

打設高
1リフト：1.2m
2～6リフト：2.7m
7リフト：1.8m
8リフト：2.0m

- 放水設備：放水立坑（下流水槽）
12月18日より、躯体構築を開始しています。

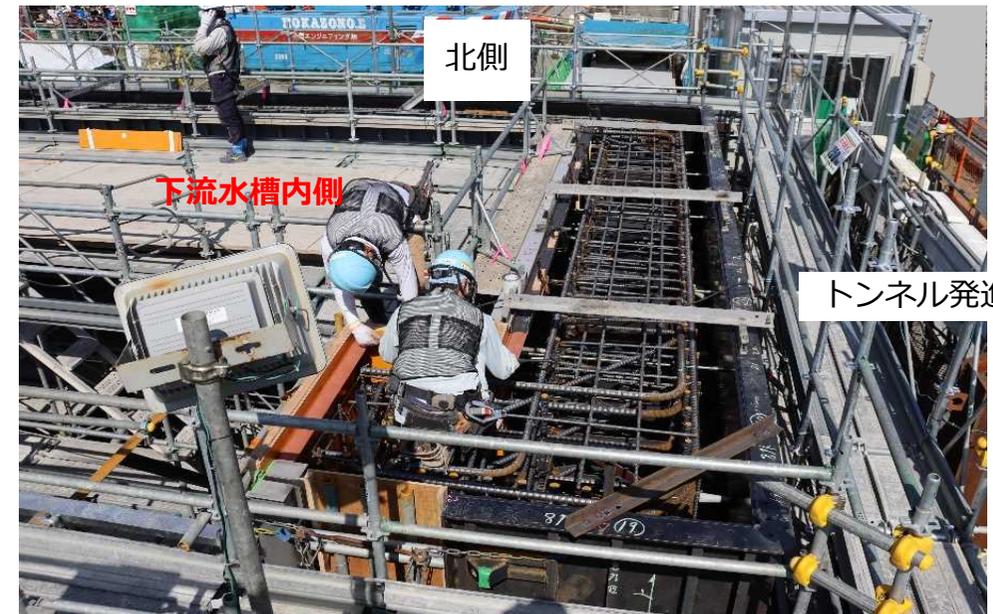
構築完了

スラリー埋戻し 完了
(貧配合コンクリート)

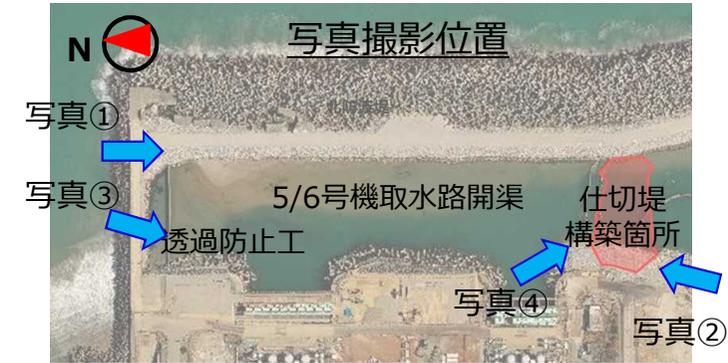
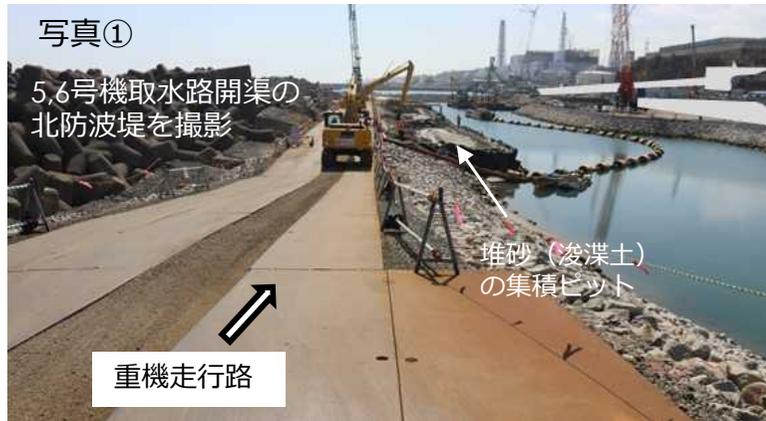
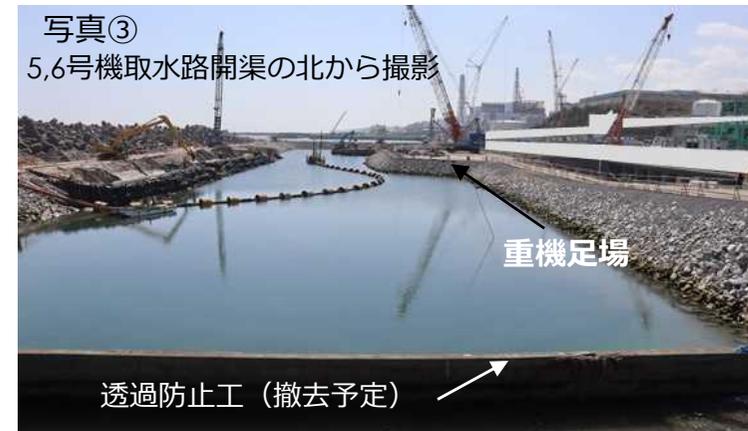
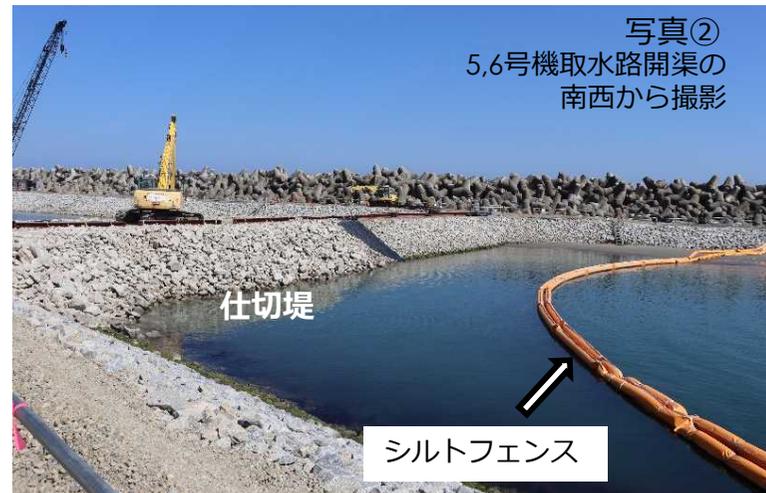
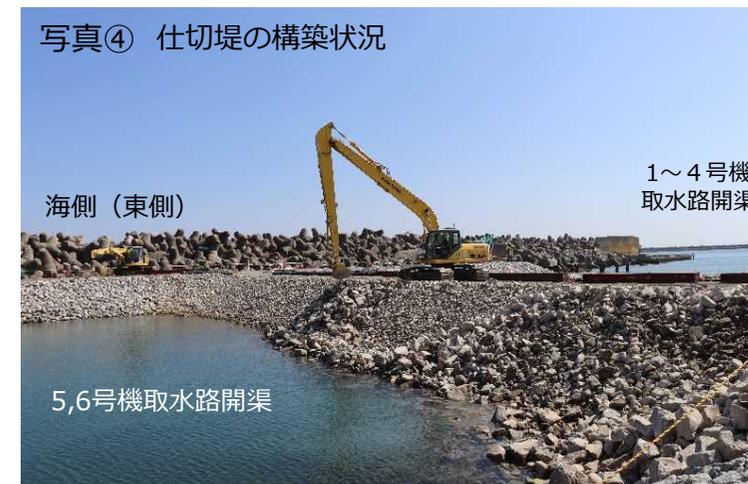
5,6号海側工事エリアでは、重機足場の造成が12月29日に完了し、1月5日より主に上流水槽構築用の重機足場として活用しています。取水路開渠内の堆砂の撤去（浚渫）および仕切堤の構築を並行して行うとともに、仕切堤構築後には透過防止工の撤去を予定しています。

5・6号機海側工事エリアの状況

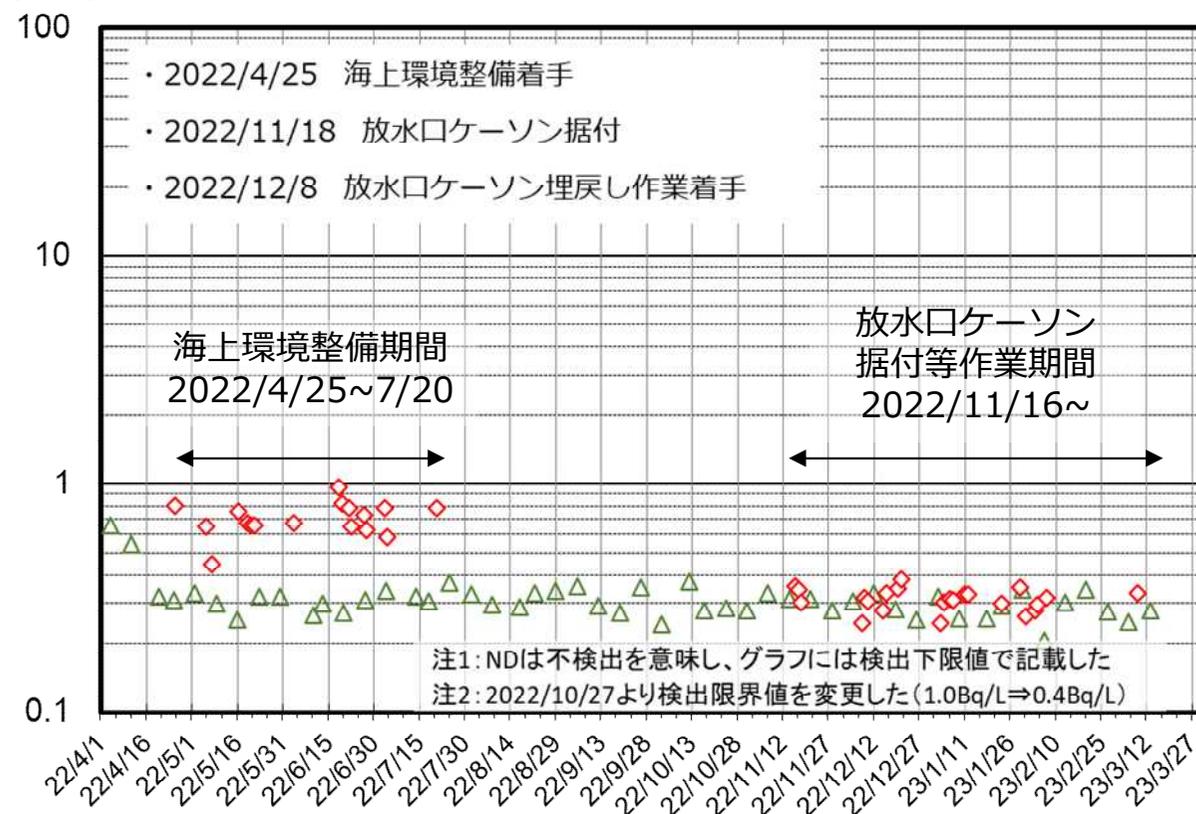
(Bq/L) 工事中の海水モニタリング結果 (Cs-137濃度)

2023年3月14日までのモニタリング結果は、全て不検出（ND）であり、海水のセシウム濃度に有意な変動は確認されていません。引き続き、発電所沖合海上工事作業中の海水モニタリングを適切に行ってまいります。

▲ 定例_港湾口北東側Cs-137

△ 定例_港湾口北東側Cs-137ND

◆ 工事_発電所沖合1km地点Cs-137

◇ 工事_発電所沖合1km地点Cs-137ND

海上工事のうち、放水口ケーソン据付等作業※1において、作業中に海水サンプリングを行い、作業による海水中セシウム濃度の上昇がないことを確認しました。

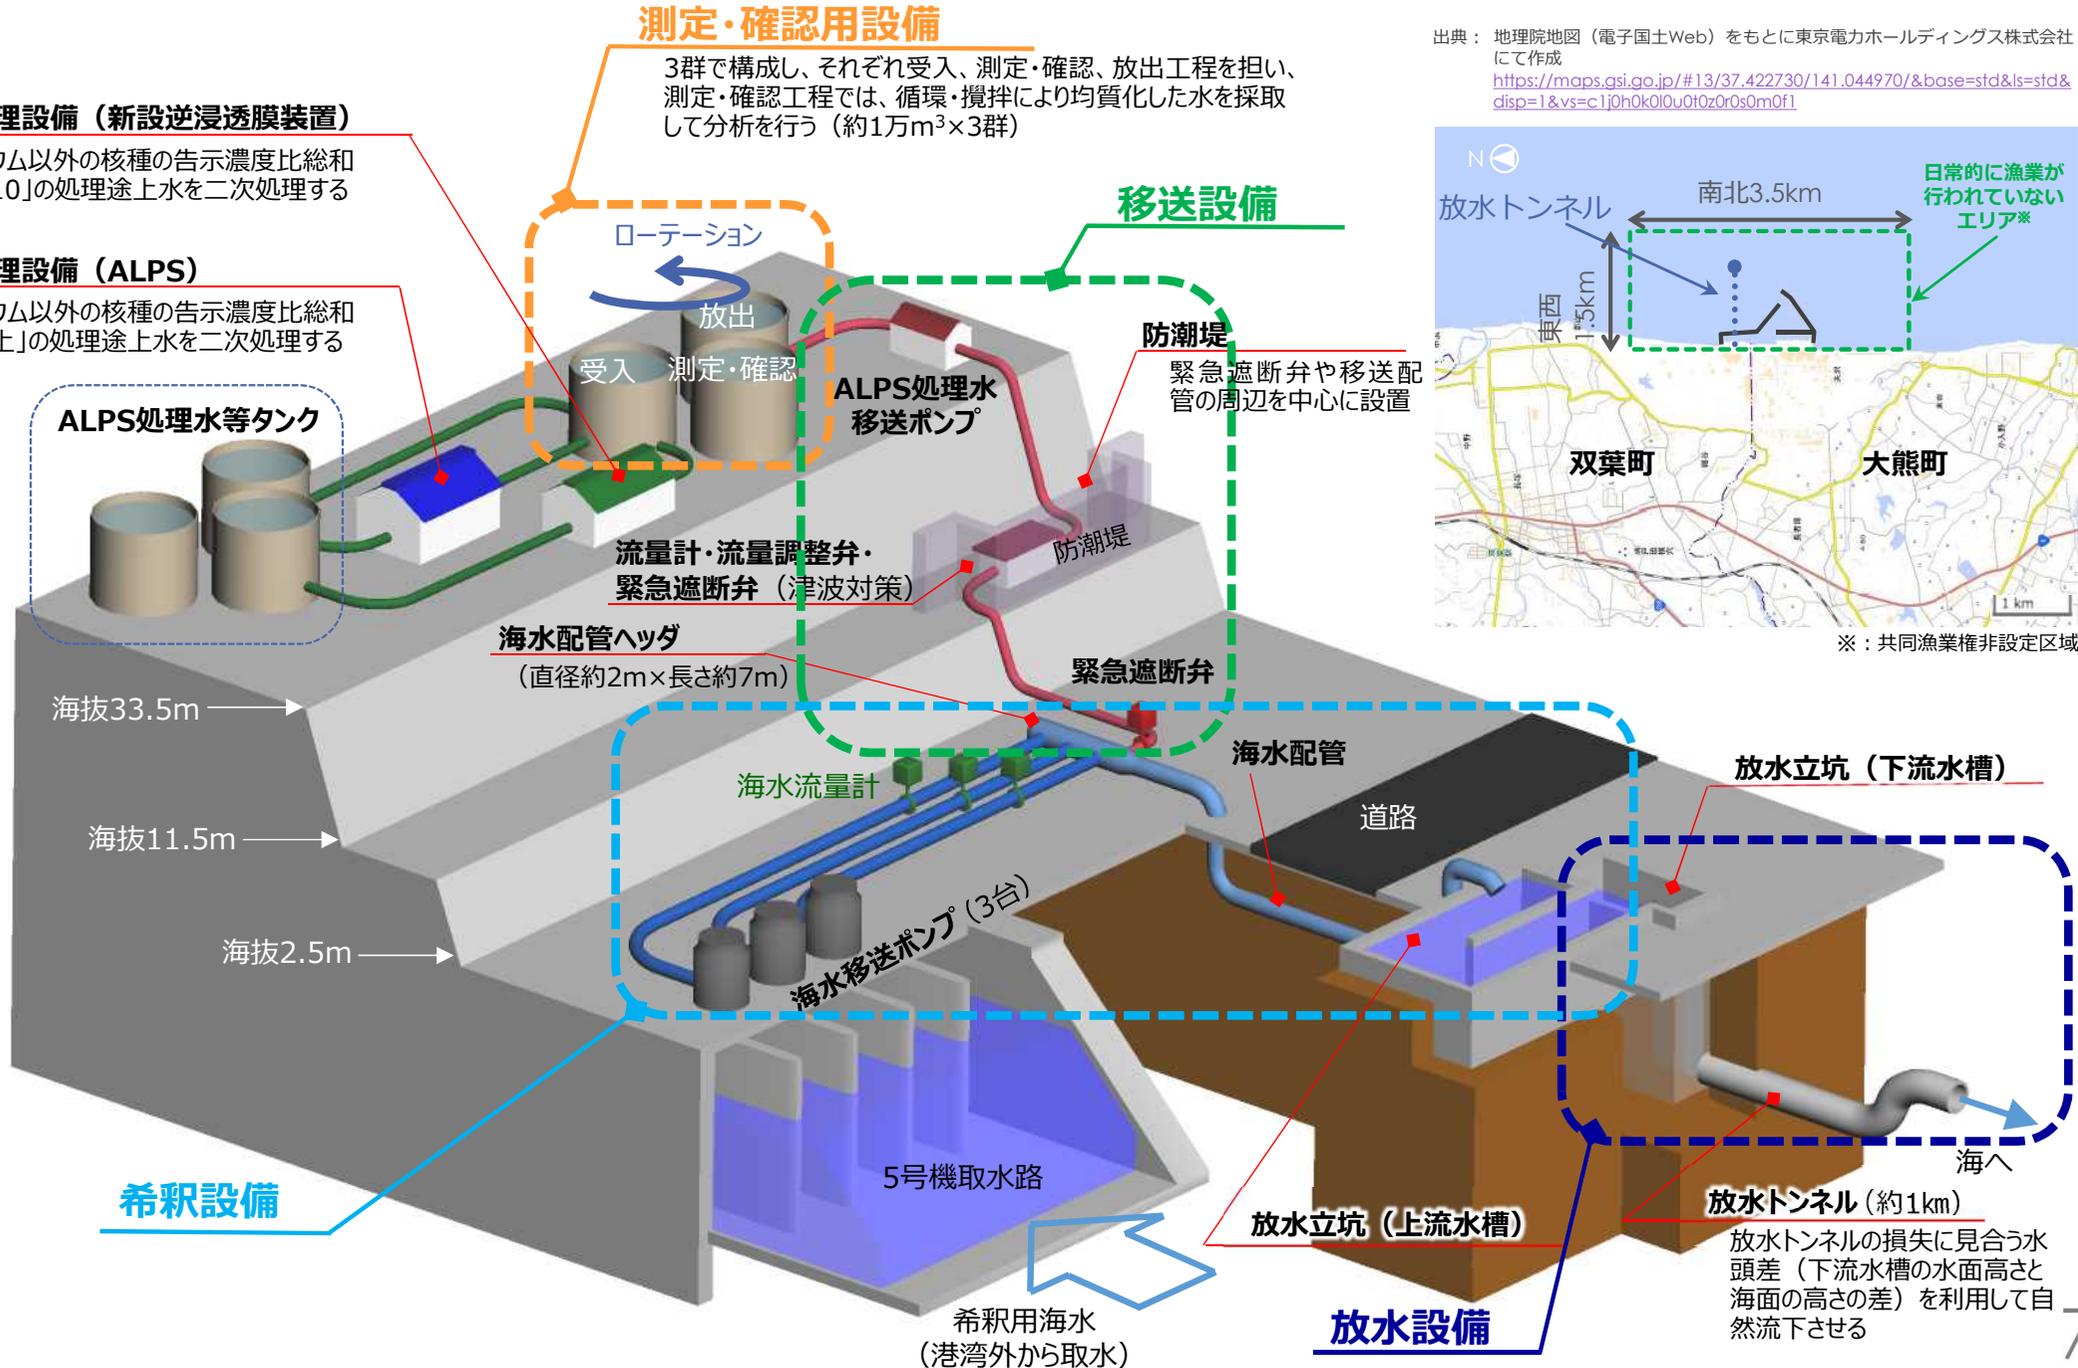
(参考) ALPS処理水希釈放出設備および関連施設の全体像

測定・確認用設備

3群で構成し、それぞれ受入、測定・確認、放出工程を担い、測定・確認工程では、循環・攪拌により均質化した水を採用して分析を行う（約1万m³×3群）

移送設備

緊急遮断弁や移送配管の周辺を中心に設置

トリチウム以外の核種の告示濃度比総和「1～10」の処理途上水を二次処理する

トリチウム以外の核種の告示濃度比総和「1以上」の処理途上水を二次処理する

希釈設備

希釈用海水
（港湾外から取水）

放水設備

放水トンネル（約1km）

放水トンネルの損失に見合う水頭差（下流水槽の水面高さと海面の高さの差）を利用して自然流下させる

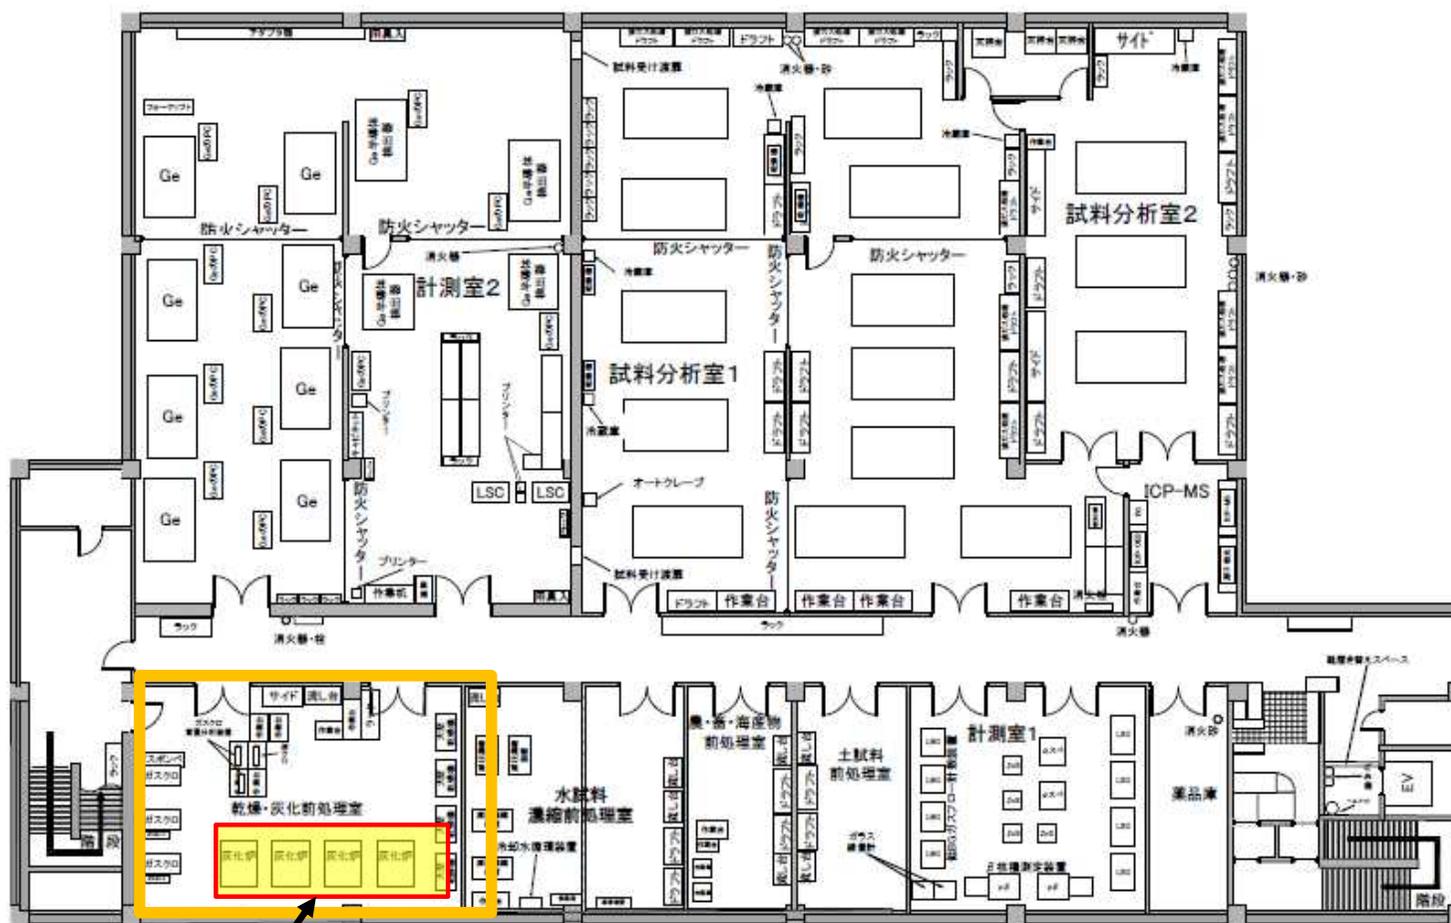
電解濃縮装置
設置予定箇所

化学分析棟 B1F

- 化学分析棟内に電解濃縮装置※を設置するため、乾燥・灰化前処理室に設置されていた灰化炉4基を撤去しました。
- 電解濃縮装置は2022年12月に8台納入が完了しており、3月中に濃縮試験が完了する予定であり、実試料による比較試験を実施した後、海水の分析に適用していきます。

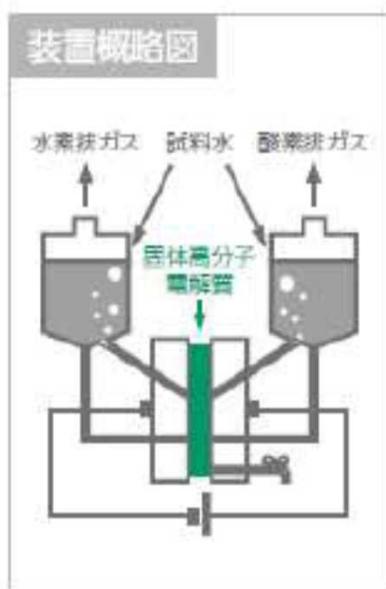
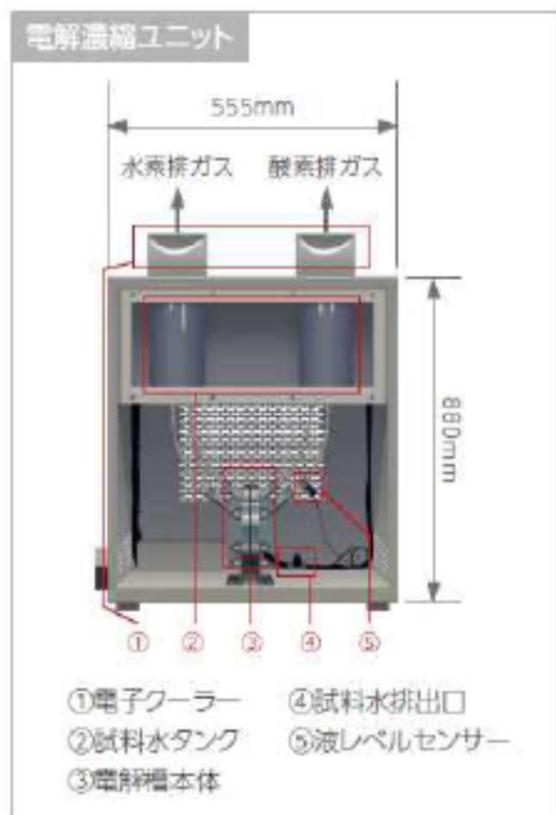
（※）電気分解による濃縮について

試料水を電気分解すると、水素ガスと酸素ガスが発生しますが、水素ガスになる際の反応速度は ${}^1\text{H} > {}^2\text{H} > {}^3\text{H}$ （トリチウム）であり、**トリチウム水は電気分解されにくい**という性質があります。この性質を利用し電気分解によってトリチウムを濃縮します。

- 約60時間で1,000mLの蒸留した試料水を50mLに濃縮することが可能
- 電解生成物として水素と酸素が分離発生する

- バックグラウンドレベルの表層海水中のトリチウムを検出するためには、水の電気分解等※によりトリチウムを濃縮したうえで測定する必要があります。
- 電気分解等の実施により、分析日数は1カ月～1.5カ月程度と長くなりますが、検出下限値を下げて測定することが可能です。
- 福島第一原子力発電所でのトリチウム分析（海生物における自由水トリチウム分析）においても、今後導入を予定しています。

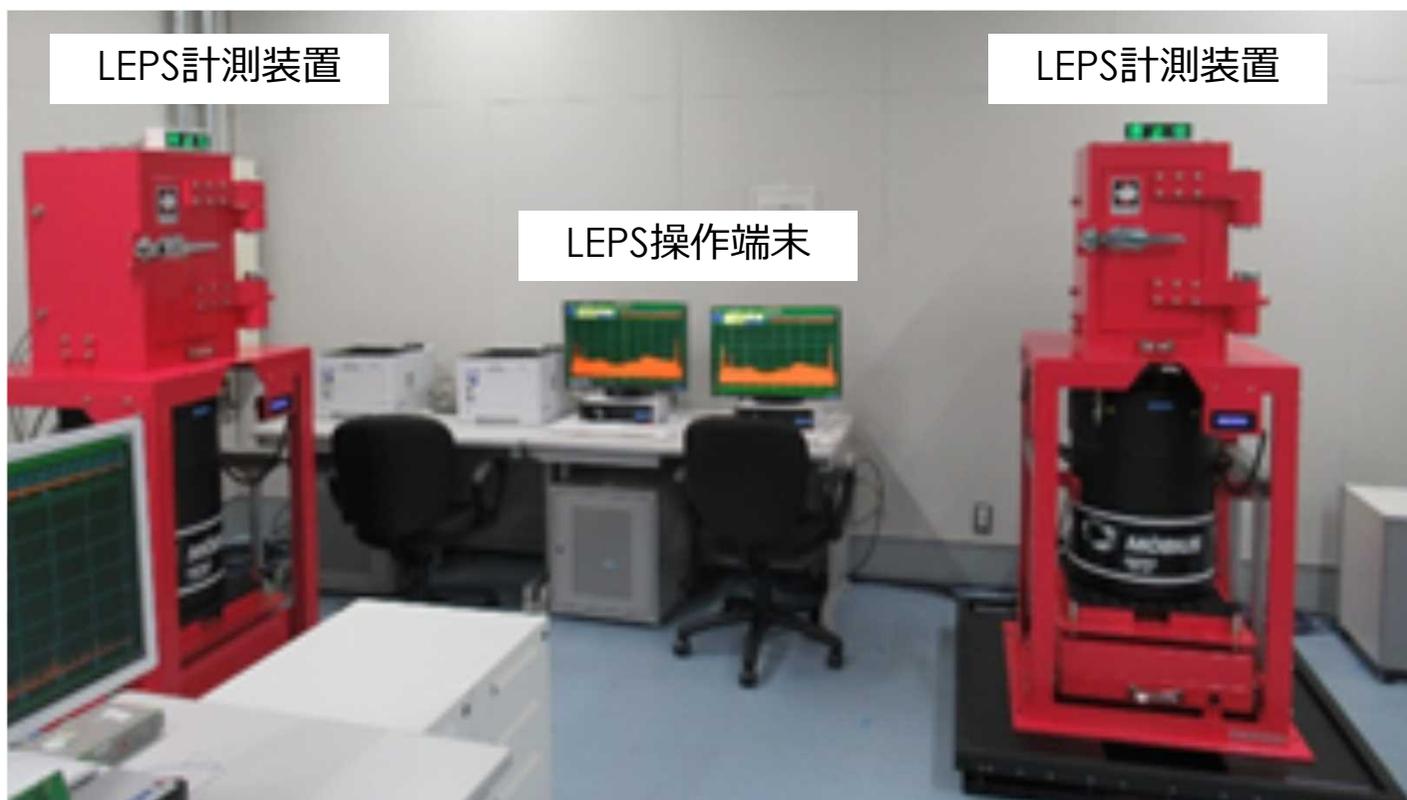
LEPS設置状況
(化学分析棟計測室内)

- 化学分析棟の計測室内に、低エネルギー光子用ゲルマニウム半導体検出器（LEPS）を2022年12月に2台を設置しています。3月中に検証試験が完了する予定であり、試験を完了でき次第、ALPS処理水の測定に適用していきます。

- ALPS処理水の分析においては、Fe-55等の低エネルギーの放射線を放出する核種分析が新たに必要となります。（ALPS除去対象62核種以外）
- これらの核種分析を1F構内でも実施できるように、低エネルギー光子用ゲルマニウム半導体検出器（LEPS）を新規に導入します。

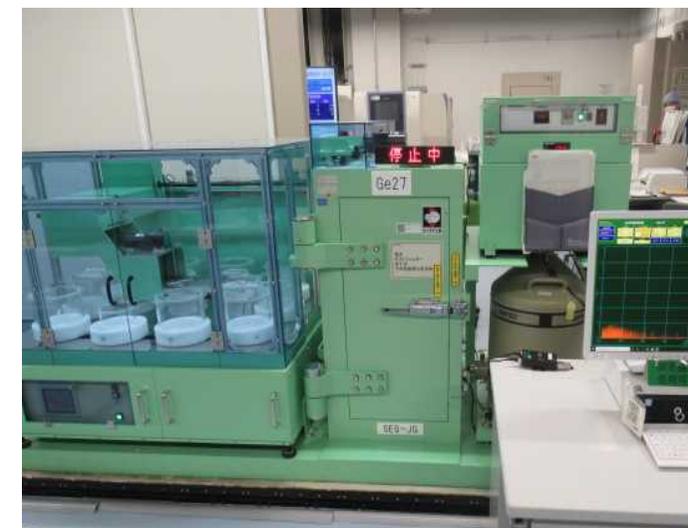
参考：既設ゲルマニウム半導体検出器
(写真は化学分析棟計測室内の装置)
