福島第一原子力発電所の 汚染水の状況と対策について

2016年11月29日

東京電力ホールディングス株式会社

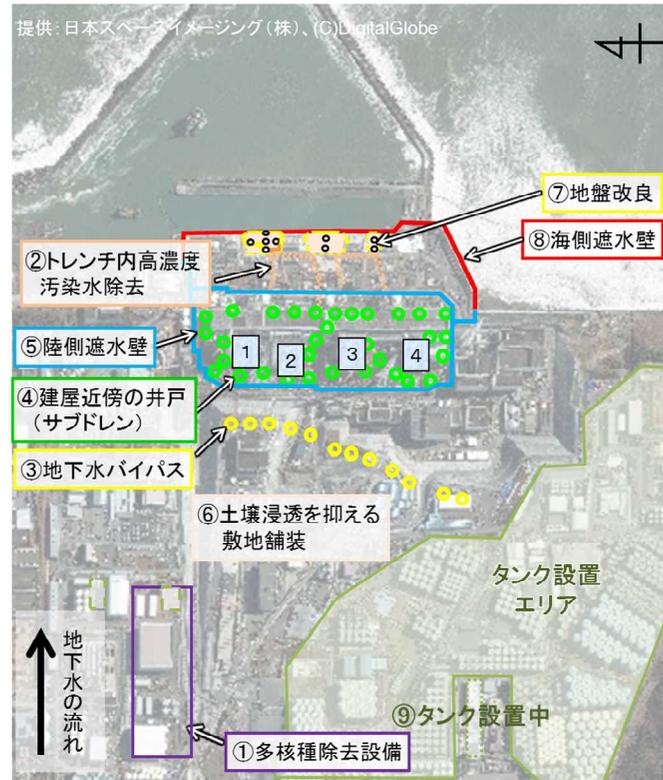
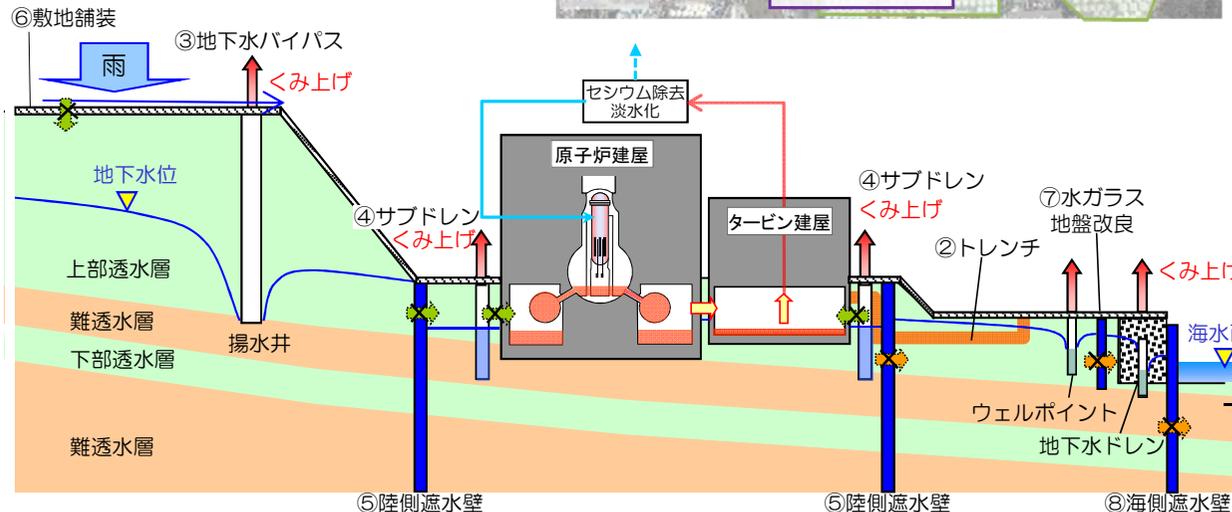
1. 「汚染水対策」の3つの基本方針

■ 事故で溶けた燃料を冷やした水と地下水が混ざり、汚染水が発生しています。
下記の3つの基本方針に基づき対策を進めています

方針1. 汚染源を取り除く

- ①多核種除去設備による汚染水浄化
- ②トレンチ(※)内の汚染水除去

方針2. 汚染源に水を近づけない

- ③地下水バイパスによる地下水くみ上げ
- ④建屋近傍の井戸での地下水くみ上げ
- ⑤凍土方式の陸側遮水壁の設置
- ⑥雨水の土壌浸透を抑える敷地舗装

方針3. 汚染水を漏らさない

- ⑦水ガラスによる地盤改良
- ⑧海側遮水壁の設置
- ⑨タンクの増設（溶接型へのリプレース等）

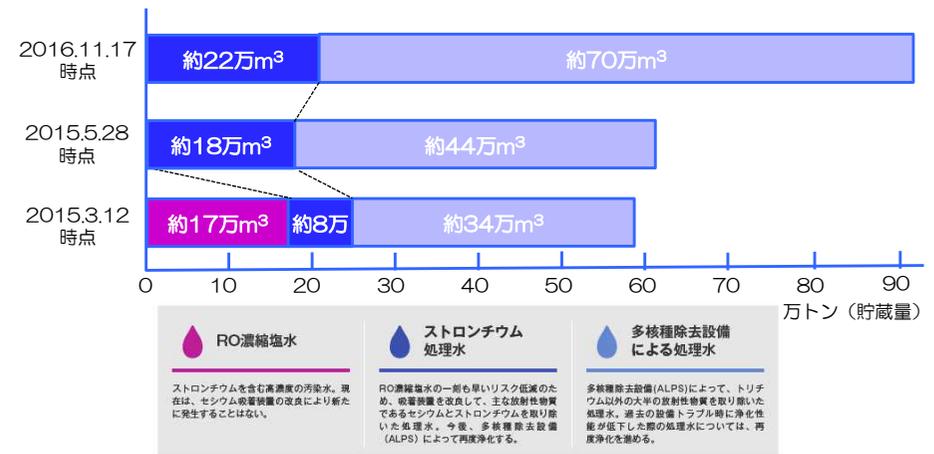
汚染水処理後の貯蔵状況

RO濃縮塩水
 ストロンチウムを含む高濃度の汚染水。現在は、セシウム吸着装置の改良により新たに発生することはない。

ストロンチウム処理水
 RO濃縮塩水の一層も早いリスク低減のため、吸着装置を改良して、主な放射性物質であるセシウムとストロンチウムを取り除いた処理水。今後、多核種除去設備 (ALPS) によって再度浄化する。

多核種除去設備による処理水
 多核種除去設備 (ALPS) によって、トリチウム以外の大半の放射性物質を取り除いた処理水。過去の設備トラブル時に浄化性能が低下した際の処理水については、再度浄化を進める。

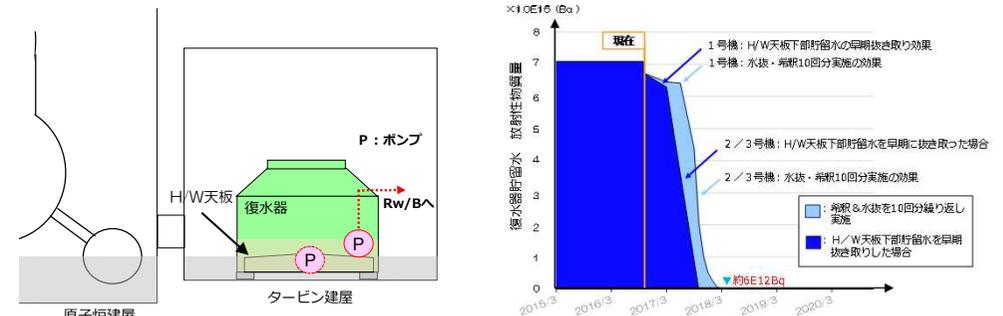
<2-3. 復水器内滞留水処理イメージ>

- ❑ 建屋滞留水の一部である復水器内貯留水は、放射能濃度が高く、放射性物質質量も大きいことから、早期に処理を進めます。
- ❑ 復水器内貯留水の放射性物質質量低減の作業手順は以下の計画です
 【ステップ1】復水器内のホットウェル(H/W)天板にポンプを設置
 【ステップ2】復水器内貯留水を廃棄物処理建屋(Rw/B)へ移送(貯留量が約5割低減)
 【ステップ3】希釈水を配管に注入(復水器に流入。復水器内水位は現状水位程度)
 【ステップ4】復水器への流入分を移送(希釈水が復水器内貯留水と混合、放射能濃度低減)
- ❑ 更に、H/W天板下部貯留水を抜き取ることで、放射性物質質量の低減を数か月前倒しできる見込みのため、H/W天板下部へのポンプ設置も合わせて検討します。

※H/W天板までの水抜・希釈を実施すると1回で放射性物質濃度は約半分になると想定されるため、10回入れ替えると約1/1000程度まで低減できる見込み

<2-4. 復水器内放射性物質低減効果>

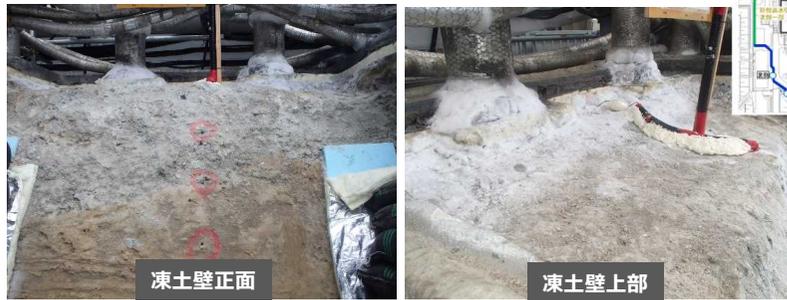
<3-1. 凍結状況確認の様子>

- 陸側遮水壁（海側）は、海水配管トレンチ下の非凍結箇所や地下水位以上の範囲等を除き、凍結が必要と考えられる範囲が全て0℃を下回りました。
- 山側のうち凍結進展が遅れている箇所は、補助工法*を実施しています。

*：凍結が遅れている箇所近傍の地盤に、注入材を注入し透水性を低下させる

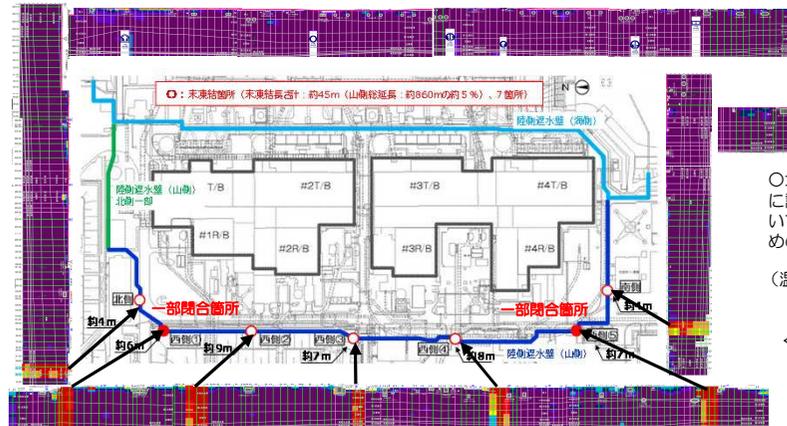
<3-2. 現在の未凍結箇所と地中温度分布図>

- 地中温度分布や内外水位差によって、陸側遮水壁（海側）の閉合を確認しており、建屋の海側で地下水位が急激に低下するリスクは低いと考えます。
- 一方、降雨の影響や海側閉合に伴う遮水壁内側の地下水の堰上げ等によって、建屋への流入量が多い状態が続いたことから、山側未凍結箇所を一部閉合し、流入量を低減させます。

○地中温度分布図は、陸側遮水壁の周りに設置した測温管における地中温度について、深さ方向の温度変化を確認するための参考データとしてまとめたもの。

(温度は11/22 7:00時点のデータ)

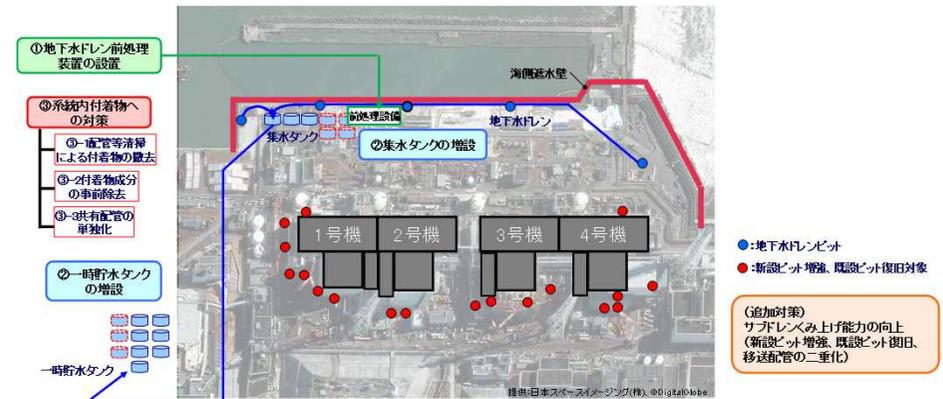
<3-3. サブドレン他水処理施設の強化概要>

- 地下水ドレンの水質改善
⇒【対策①】前処理装置を設置（2017年2月）し、地下水ドレン水質をサブドレン他浄化設備の受入基準まで改善させます。
- サブドレン処理システムの容量増加
⇒【対策②】集水タンクと一時貯水タンクを増設（2017年9月）し、浄化設備を2系列化（2017年7月）して、系統容量を増加（800m³/日→1500m³/日）させます(3-5)。
- 付着物によるくみ上げ量低下の防止
⇒【対策③】配管等清掃とくみ上げ水からの付着物成分除去（2017年10月）を実施し、くみ上げ性能を向上させます。また、共通配管を単独化（2016年12月）し、配管清掃時のサブドレンピットの同時停止を回避させます。

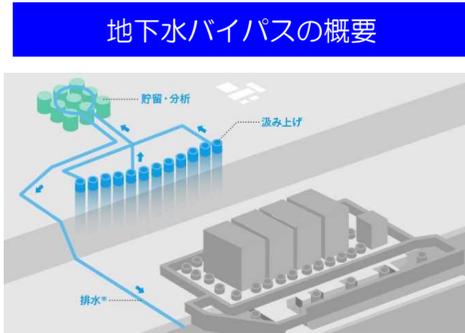
排水日	11月22日
排水量	1,940m ³

排水回数	143回 (前回:131回)
排水量	235,334m ³ (前回:211,880m ³)

- 2016年11月22日までに、汲み上げた地下水が運用目標値未満であることを確認したうえで、計143回排水（総排水量235,334 m³）。
- 全井戸について、鉄酸化細菌等の発生が認められているため、ポンプの運転状況を確認しつつ、適宜清掃・点検を実施しています。

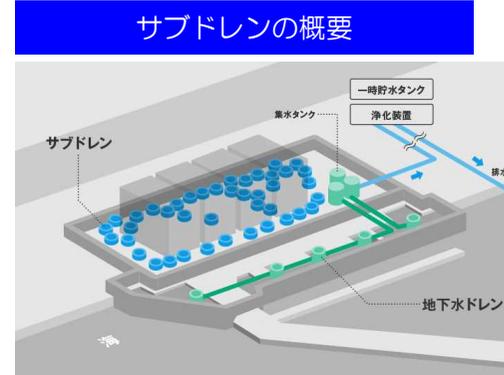
排水日	11月23日
排水量	969m ³

排水回数	280回 (前回:222回)
排水量	229,742m ³ (前回:178,394m ³)

- くみ上げた地下水（サブドレン）は、専用の設備により放射性物質濃度を1/1,000~1/10,000程度まで低下させ、水質基準を満たすことを確認した後、港湾内へ排水しています。
- 2015年9月3日より地下水をくみ上げ、水質が運用目標値未満であることを確認した上で、計280回排水（総排水量229,742 m³）（2016年11月23日現在）。

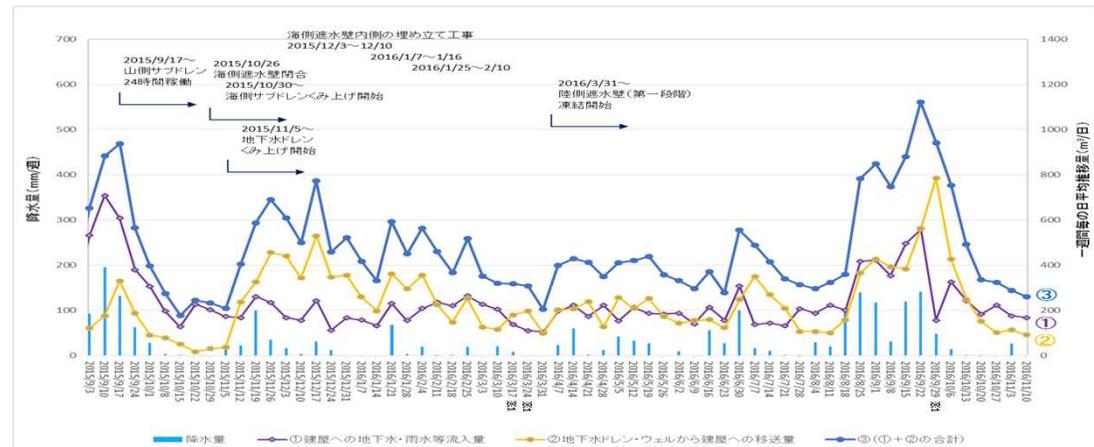
建屋への流入量・移送量の推移

- 地下水・雨水等の建屋への流入量は、サブドレン稼働以降に低減し、豪雨の影響を除き安定的な状態が続いています。（図中①）
- 地下水ドレン等から建屋への移送量は、海側遮水壁の閉鎖に伴い一時的に増加したものの、豪雨の影響を除き減少傾向です。（図中②）
- 建屋への流入量（①）と移送量（②）の合計は、降雨による一時的な増加はあるものの、昨年末以降、減少傾向です。（図中③）

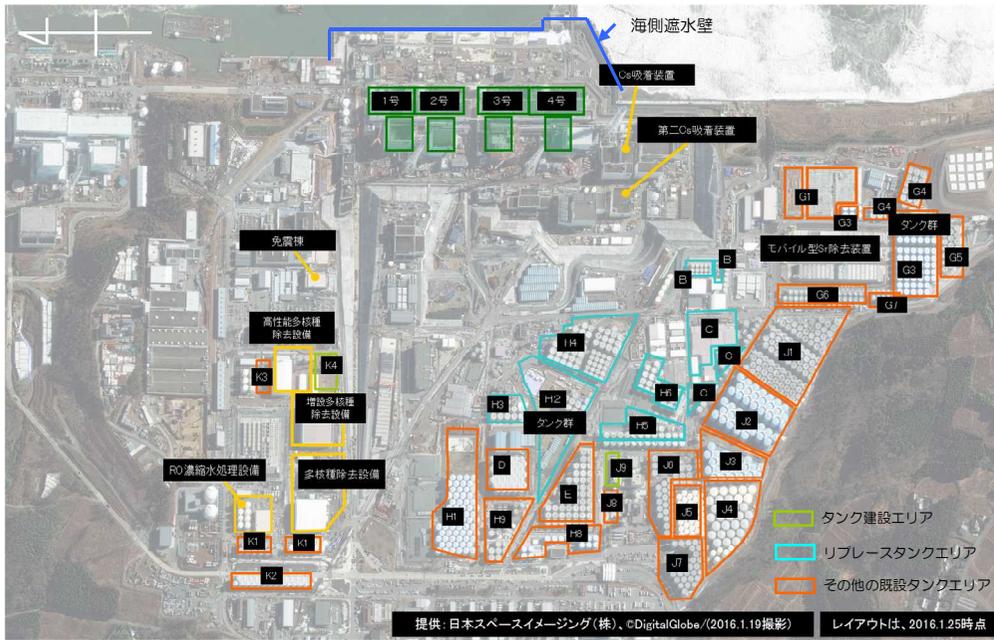
タンク設置エリア 概要図

- 汚染水の受入容量が不足しないよう、計画に余裕をもって鋼製円筒型タンク（溶接接合（溶接型タンク））の建設を順次実施しています。
- タンクの信頼性向上のため、フランジ型タンク（鋼材をボルト締めしたタンク）から溶接型タンクへのリプレース（撤去および設置）を実施しています。
- フランジ型タンクの解体にあたっては、ダストが外部に飛散することのないよう、各種対策及びダスト測定を確実に実施しています。
- 陸側遮水壁による建屋への地下水流入抑制が見込めなくても、建屋滞留水処理が行える様、タンクリプレース等によりタンク増容量を行っています。

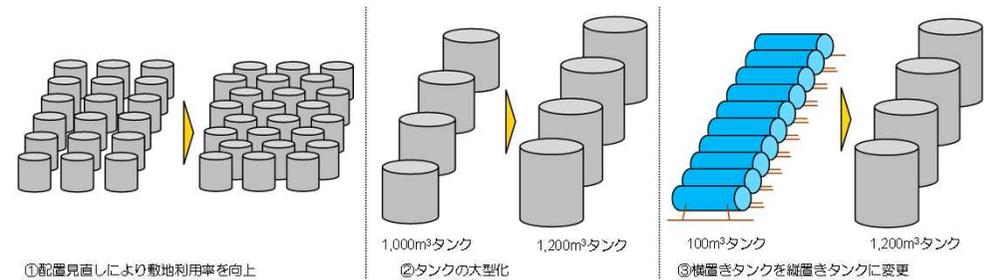
<5-1. リプレースの効率化の概要>

- タンク建設は、新規エリアへの設置とフランジ型タンクのリプレースを計画しています。
- フランジ型タンクを溶接型にリプレースすることで信頼性を向上してリスクを低減できること、配置効率の改善や大型化による容量増加を見込めることから、優先して実施していきます。

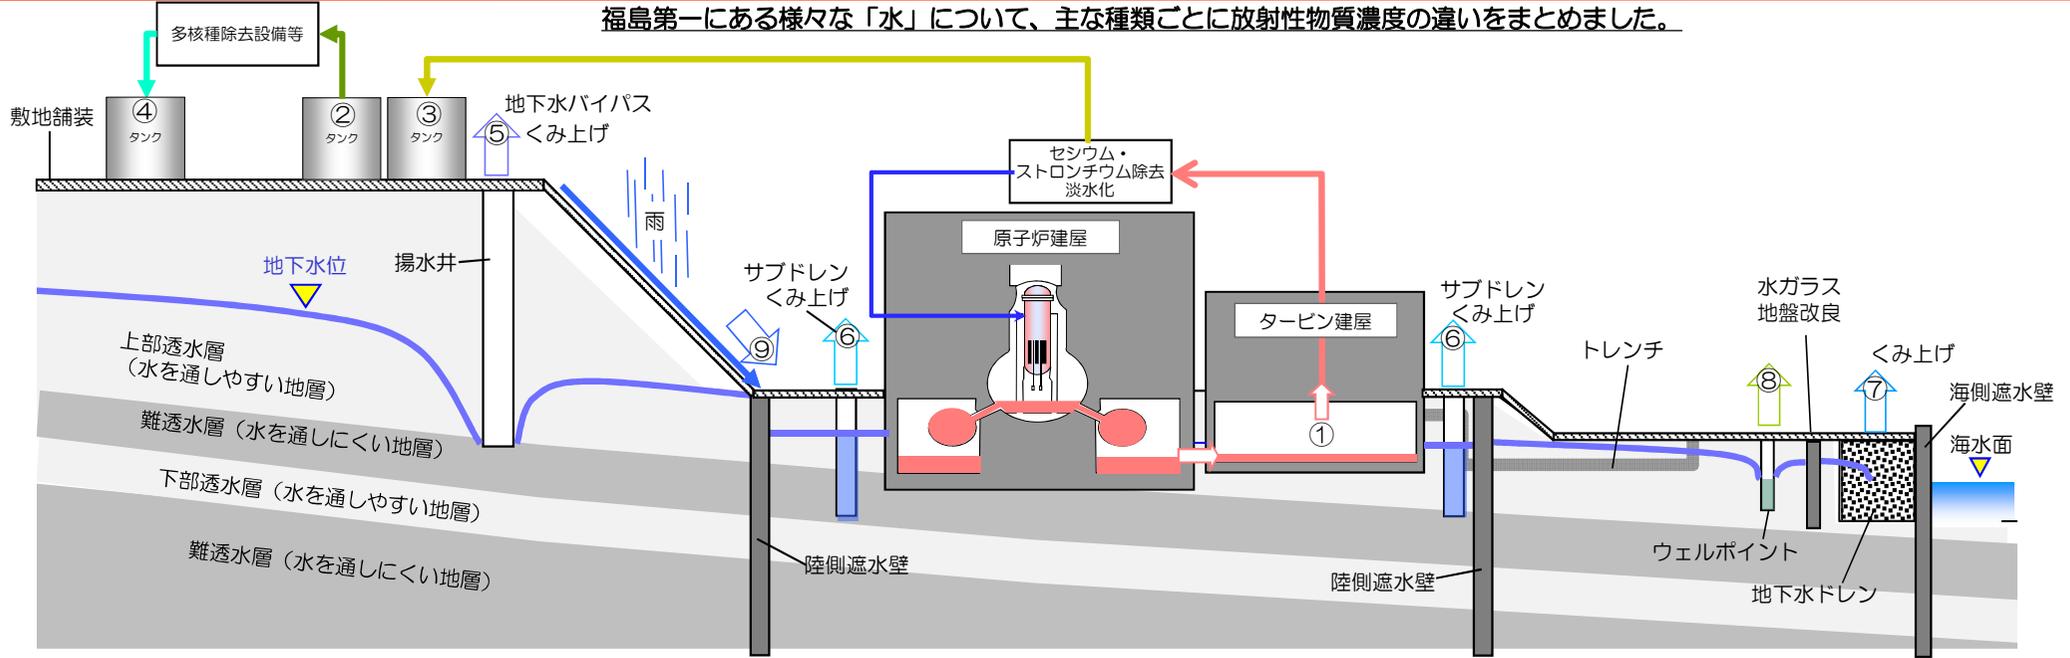
地下水・雨水・建屋滞留水等の汚染水・処理水などの水質の違い

福島第一にある様々な「水」について、主な種類ごとに放射性物質濃度の違いをまとめました。

福島第一の主な水の種類		濃度のイメージ (濃さの程度) バケル/リットル				どのような水なのか
		セシウム134	セシウム137	全ベータ線核種	トリチウム	
	①建屋滞留水	数10万～ 数100万	数100万～ 数1000万	数100万～ 数1000万	～数100万	燃料によって汚染された冷却水と、建屋に流入した地下水が混じり合った水
タンク	②濃縮塩水 2015年5月27日 処理完了	～数万	～数万	～数億	～数100万	建屋滞留水からセシウム除去装置によってセシウムを除去した水(津波・海水注入による塩分を含む)
	③ストロンチウム処理水等	～数1000	～数1000	～数100万	～数100万	濃縮塩水からストロンチウム除去装置によりストロンチウムを除去した水
	④多核種除去設備(ALPS)等処理水(代表)	～数10	～数10	～数100	～数100万	濃縮塩水やストロンチウム処理水から多核種除去設備によりトリチウムを除く殆どの放射性物質を除去した水
地下水	⑤地下水バイパス	0.01以下	0.01以下	1以下	数100	建屋に流入する地下水を減らすため、敷地の山側からくみ上げた地下水
	⑥サブドレン	処理前	ND～数100	ND～数1000	ND～数1000	建屋に流入する地下水を減らすため、建屋近傍からくみ上げた地下水(「ND」は、検出限界未満を示す。)
		処理後	ND	ND	ND	
	⑦地下水ドレン	処理前	ND～数10	ND～数100	数10～数1000	数100～数1000
処理後		ND	ND	ND	1500未満を確認	
	⑧ウェルポイント水	～数100	～数1000	～数100万	～数100万	発災当時に流出した汚染水の影響により現在も汚染レベルの高い地下水(流出防止対策を講じポンプにより建屋に回収中)
雨水	⑨排水路水(K排水路)	～数100	～数100	～数1000	～数100	敷地内に降った雨水やしみ出す地下水を排水するために設けられた排水路を流れている水
(参考) 告示濃度限度		60	90	30 ストロンチウム90	6万	(意味合い) 核種ごとに告示濃度の水を毎日約2リットル飲み続けた場合、年間被ばく量が約1ミリシーベルトとなる
