# 東電福島第一原子力発電所におけるファイバー検出器を用いた汚染水漏洩監視に関する測定試験結果について

資料 4

日本原子力研究開発機構 福島技術本部

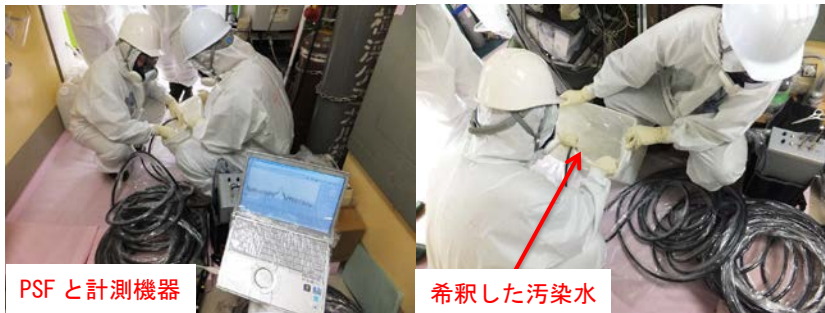
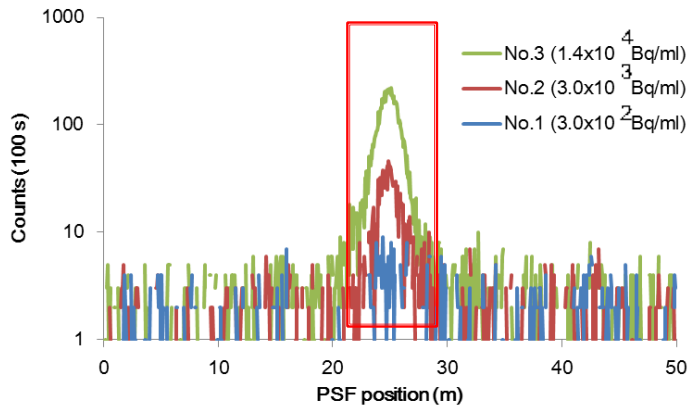
- ・既知の汚染水を用いて感度試験を実施(汚染水(RO濃縮水)の希釈率を3段階に変化させて調査)
- ・濃度と計数率のよい相関関係を確認
- ・汚染水に対する感度(cps/uBq/mL)を評価

**\* 汚染水への接触部分の計数率が上昇**

- ・ 全β放射能が既知の汚染水を用いて、現状の試験機器の感度を評価
  - モンテカルロ計算の0.5 %程度 (計算には光の伝送効率が考慮されていない)
  - 汚染水が検知できることを確認
  - 15 cmを汚染水に接触させた、ピークの半値幅は86 cm
  - 濃度と計数率はよい相関関係 (PSFによる濃度換算が可能)
- ・ 汚染水タンク場所においてフィールド試験を実施
  - γ線によるバックグラウンド下での汚染水の検知が可能
  - 実際のバックグラウンド環境下での検出下限値を算出  
30 Bq/mL (BG 20μSv/h, 測定時間 1000 s, 13本バンドルPSF)

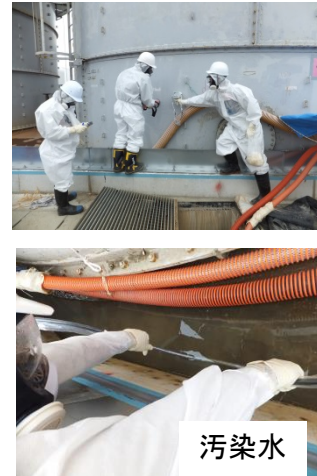
- ・汚染水漏洩タンク (B-A5貯槽)及び雨水が堰にたまっているタンク (G6-A6貯槽) を選定
- ・B-A5貯槽: 汚染水接触部の計数率上昇
- ・G6-A6貯槽: 雨水接触により計数率減少

**\* 汚染水への接触部分の計数率が上昇**
