放射線データの概要 8月分（8月1日～8月31日）

放射線データの概要 8月分詳細 (8月1日～8月31日)

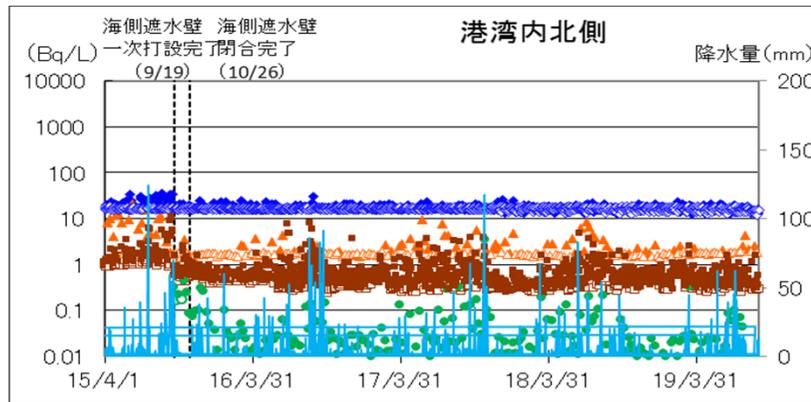
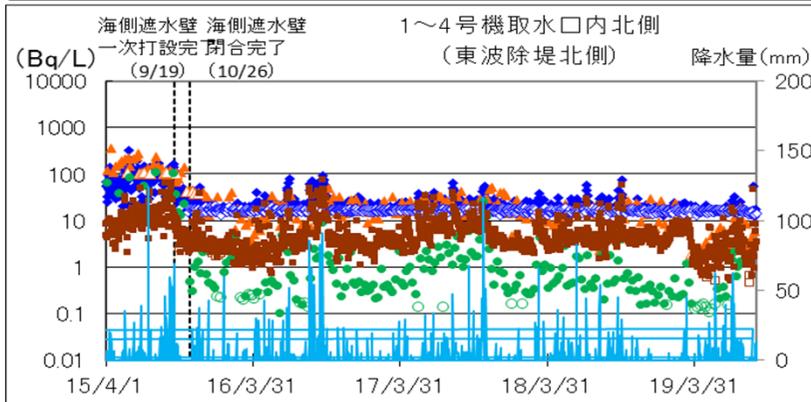
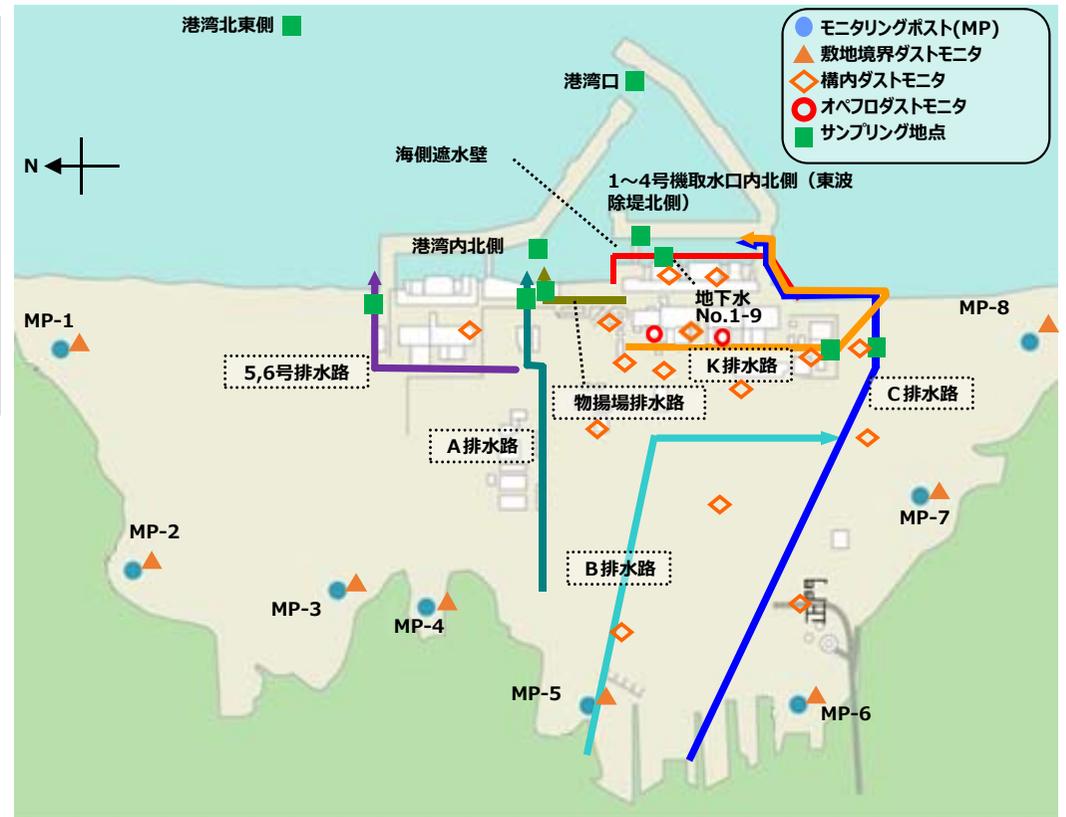
〈海水中放射性物質濃度〉

2019年5月15日、16日に港湾内北側に係留していたメガフロートを、開渠内南側へ移動し係留中。現在は、メガフロート内部のバラスト水処理・内部除染を進めるとともに、着底マウンド造成工事を慎重に実施中。1～4号機取水口内北側（東波除堤北側）の海水中セシウム濃度は、降雨後の8月22日に一時的な上昇がみられたが、降雨後は速やかに低下している。

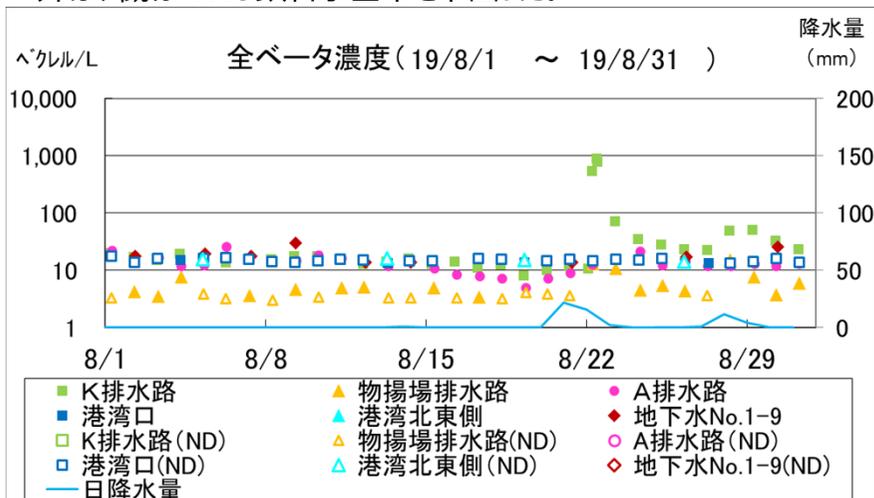
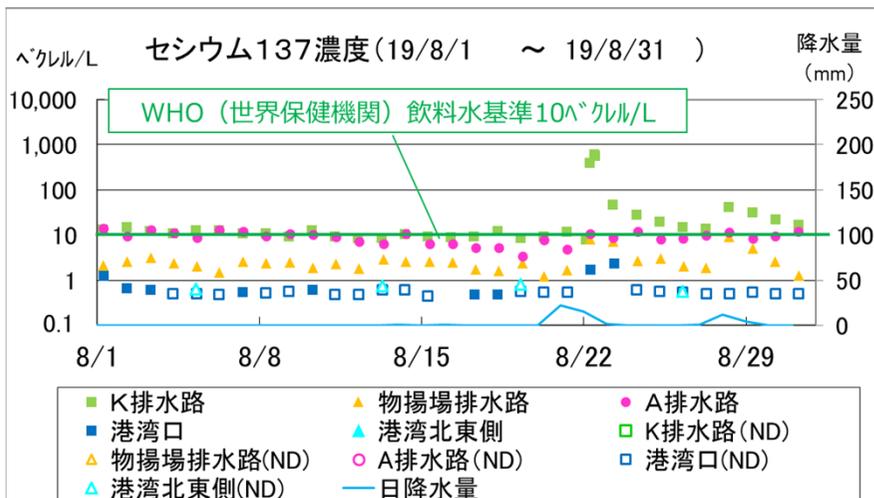
A 水 (海水、排水路、地下水等)

- 8月21日～22日にかけての降雨に伴い、K排水路のセシウム137濃度及び全ベータ濃度が大きく上昇したものの、翌日以降低下。
- 降雨後の、K排水路のセシウム137濃度は高めで推移したものの、それ以外は、概ねWHO飲料水基準を下回った。

- 全ベータとは、ベータ線を放出する全ての放射性物質。カリウム、セシウム、ストロンチウム等が含まれる。
- 海水の全ベータについては、天然の放射性カリウムが約12ベクレル/L含まれている。
- (ND)は、不検出との意味で、グラフには検出限界値を記載。
- 地下水No.1-9については全ベータ濃度で監視。

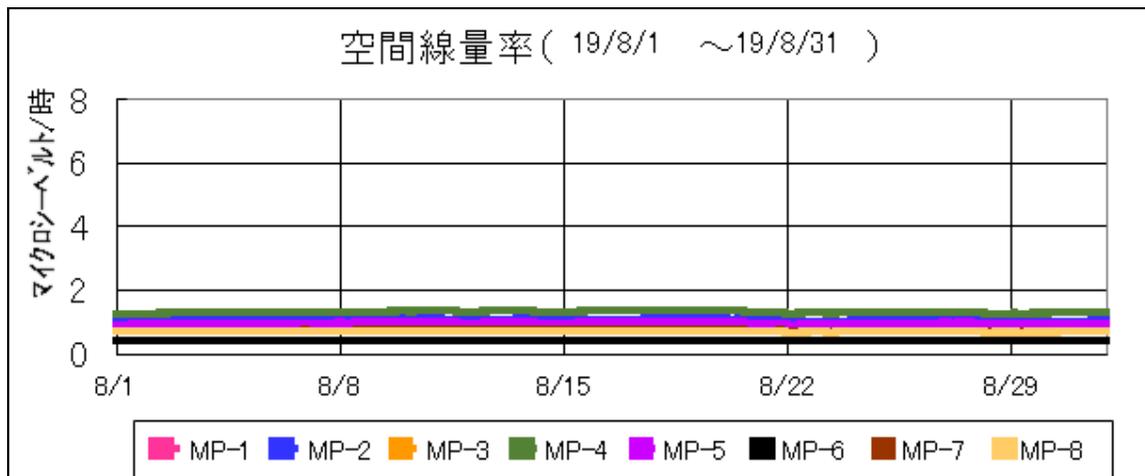
B 空間線量率 (測定場所の放射線の強さ)

- 低いレベルで安定。

敷地境界における1時間あたりの線量率を3マイクロシーベルトとすると、例えば1ヶ月間この場所で作業を行った場合(1日あたり8時間、20日間作業をしたと仮定)の被ばく線量は約0.5ミリシーベルトになります。

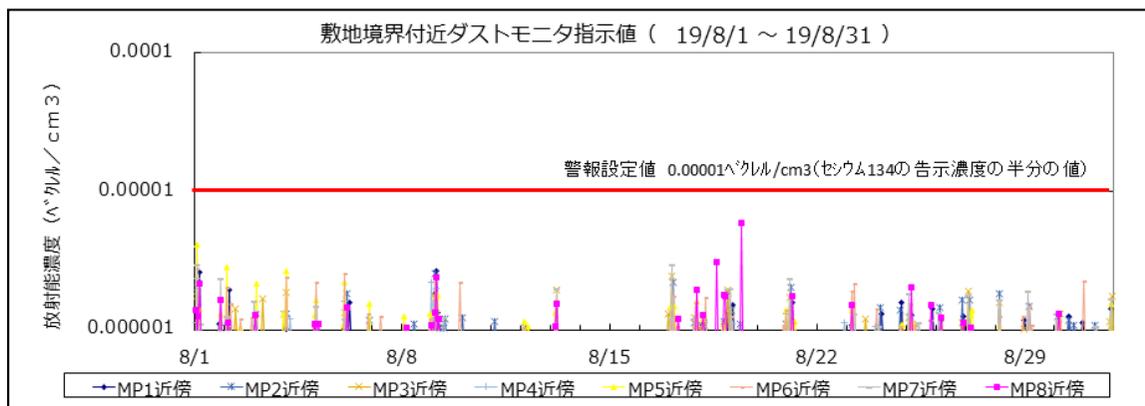
C 空気中の放射性物質

- 大きな上昇はなく、低濃度で安定。

- 告示濃度とは、法令に基づき国が排出を認める濃度。国内の原子力施設共通の基準

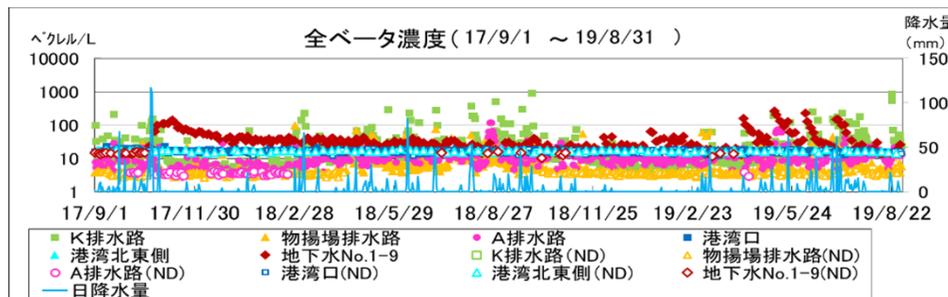
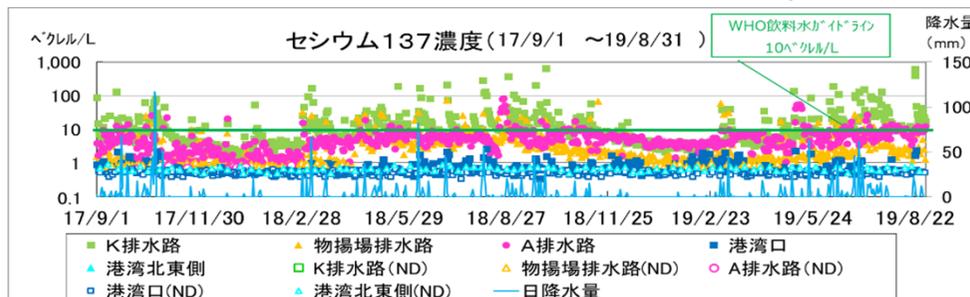
A 水（海水、排水路、地下水等）

- ・港湾口は低水準で安定。セシウム137はWHO飲料水基準未滿。
- ・K排水路のセシウム137濃度は、降雨の多い春から秋にかけて上昇がみられ、冬季は低下。排水路の清掃や敷地全体の除染等の対策を実施中。

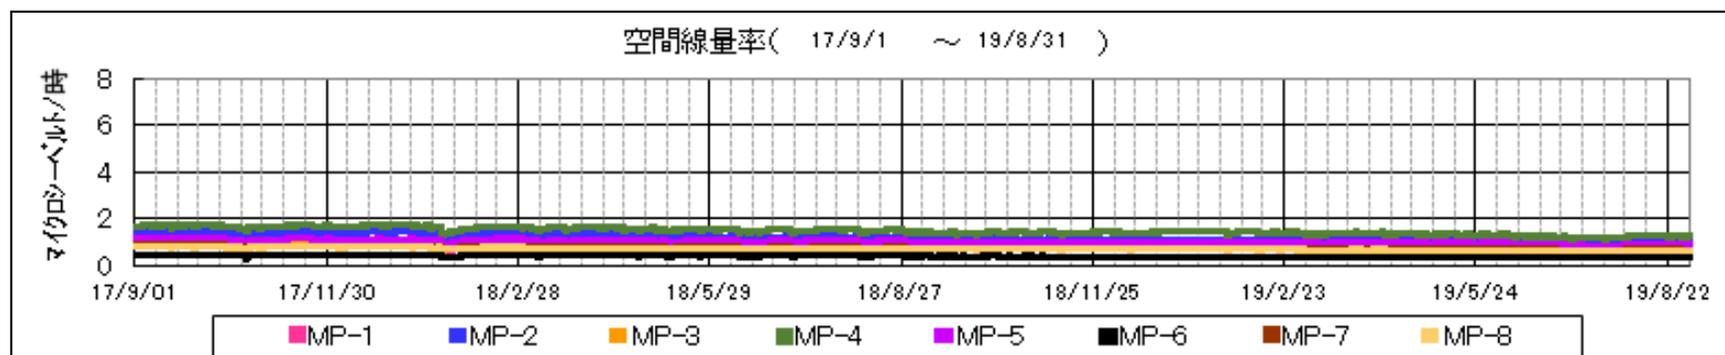
B 空間線量率

- ・汚染水の浄化、除染、フェーシング等により、全てのモニタリングポストにおいて低下傾向。

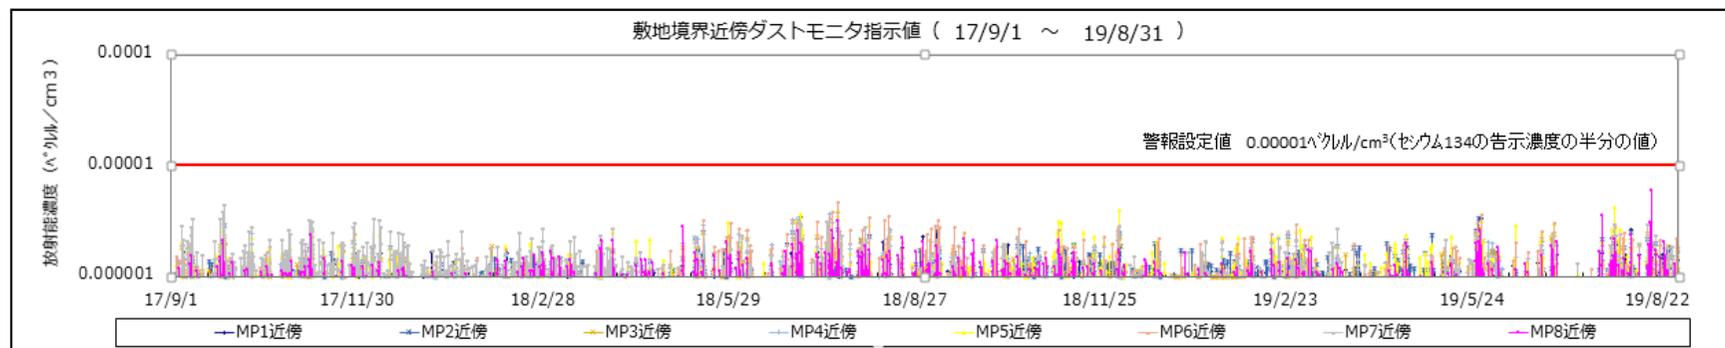
C 空気中の放射性物質

- ・ダストの濃度は、大きな上昇はなく、低濃度で安定。

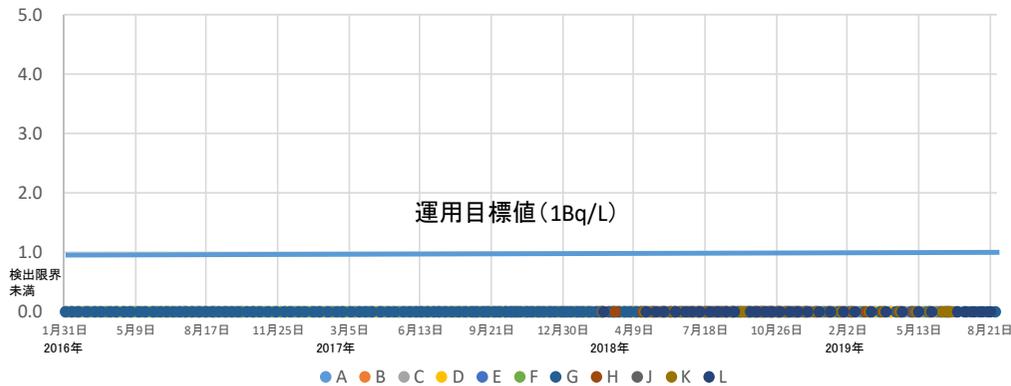
セシウム134濃度 (Bq/L)

- 一時貯水タンクに貯留しているサブドレン・地下水ドレンの分析結果で、セシウム134、セシウム137、全ベータ（ストロンチウム等）、トリチウムが運用目標値を下回っていること、その他ガンマ核種が検出されていないことを確認。
- 同じサンプルを第三者機関にて分析を行い、運用目標値を下回っていることを確認して、2015年9月14日から2019年8月31日までに合計**1,068**回、**748,145**m³を排水。
- 引き続き、分析結果が運用目標値を下回っていることを確認した上で排水する運用を徹底。
