# 4号機タービン建屋付近の配管トラフ内における 漏えい検知器の作動について

< 参 考 資 料 >  
2018年10月26日  
東京電力ホールディングス株式会社  
福島第一廃炉推進カンパニー

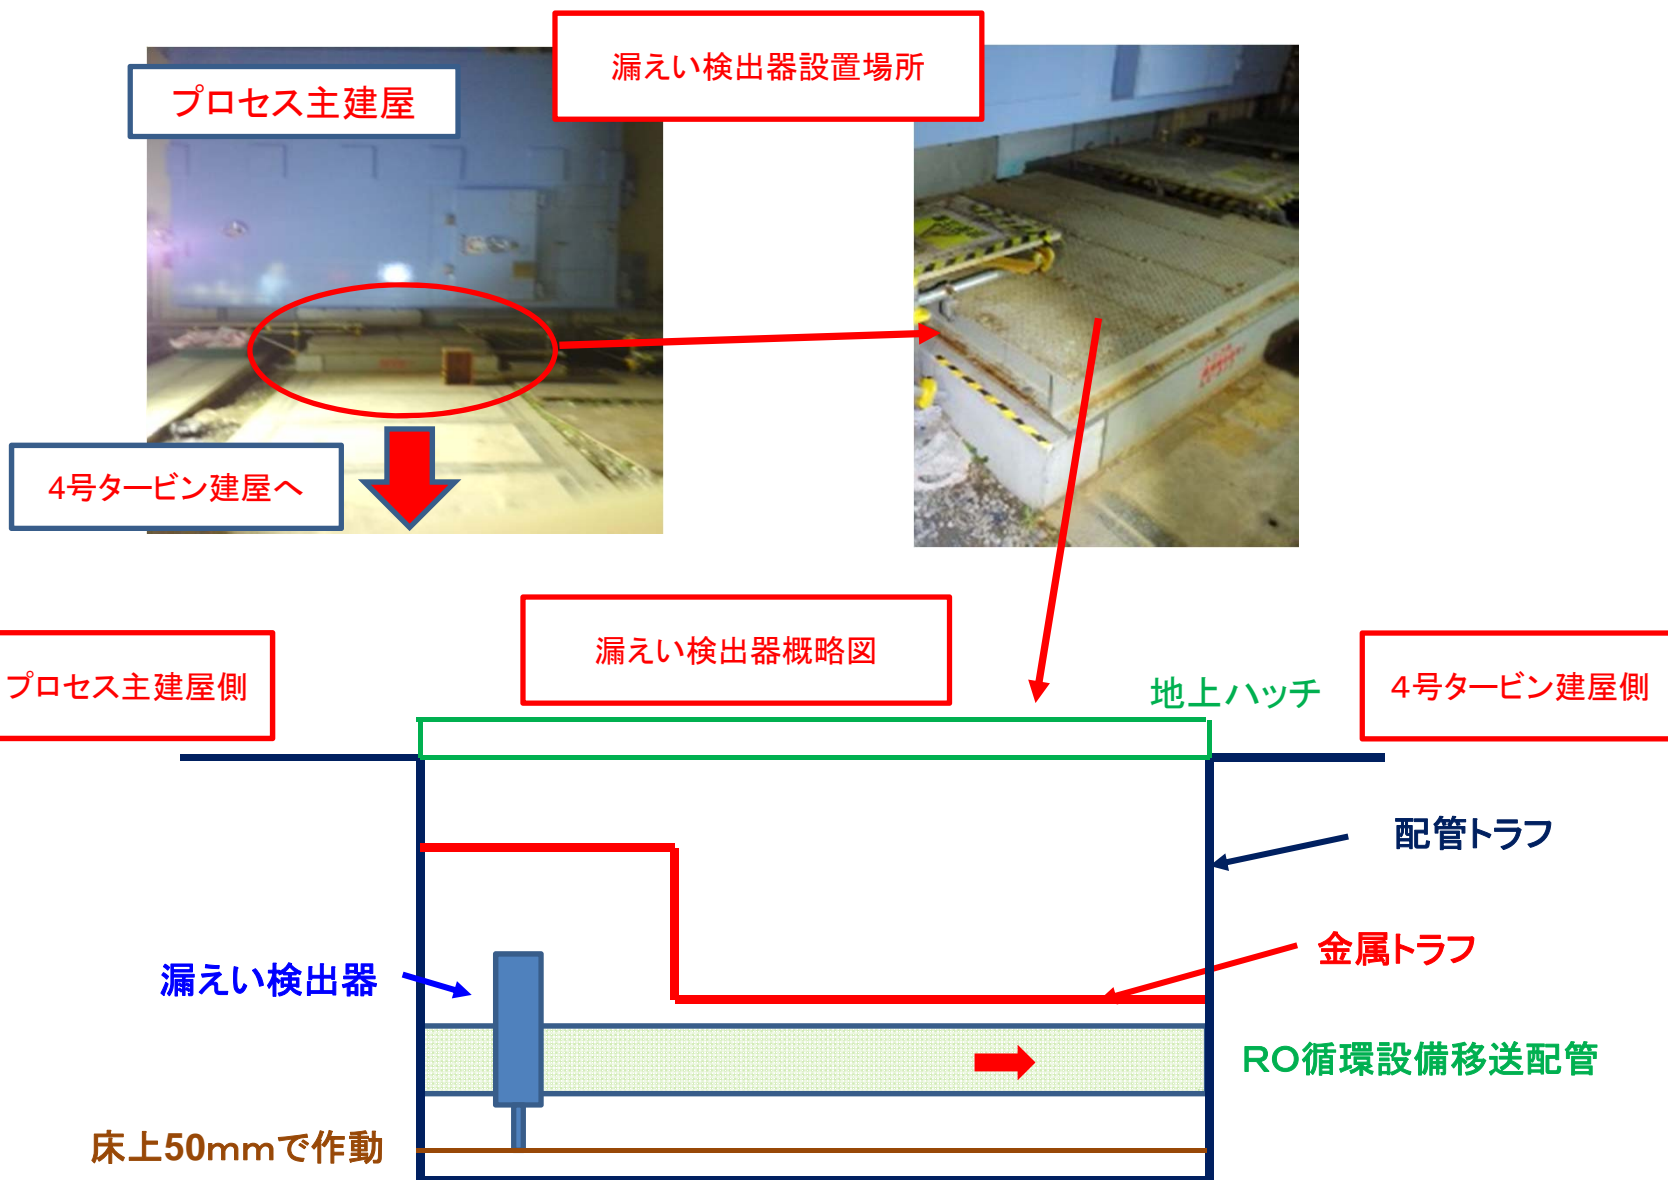
# 漏えい検出器が作動した場所の概要

午後9時：セシウム吸着装置や第二セシウム吸着装置等で処理した水を保管している「サプレッションプール水サージタンク設備建屋」から建屋内RO装置がある「4号機タービン建屋2階」への配管が通るトラフ内において、漏えい検知器が作動。

午後11時30分：配管トラフのハッチを開放し、内部を確認。  
配管トラフ内にはさらに金属トラフがあり、その中に配管や漏えい検知器がある状況のため、金属トラフ内の状況確認はできず。  
配管トラフ内（金属トラフ外）には水を確認。

午前1時25分：配管トラフ内（金属トラフ外）の水はバックグラウンド相当であり、結露水と判断。

※引き続き、金属トラフ内の状況確認をしていく。
