福島第一原子力発電所 既設多核種除去設備(A) 移送ポンプ出口弁グランド部からの漏えいについて

< 参 考 資 料 >
2019年10月10日
東京電力ホールディングス株式会社
福島第一廃炉推進カンパニー

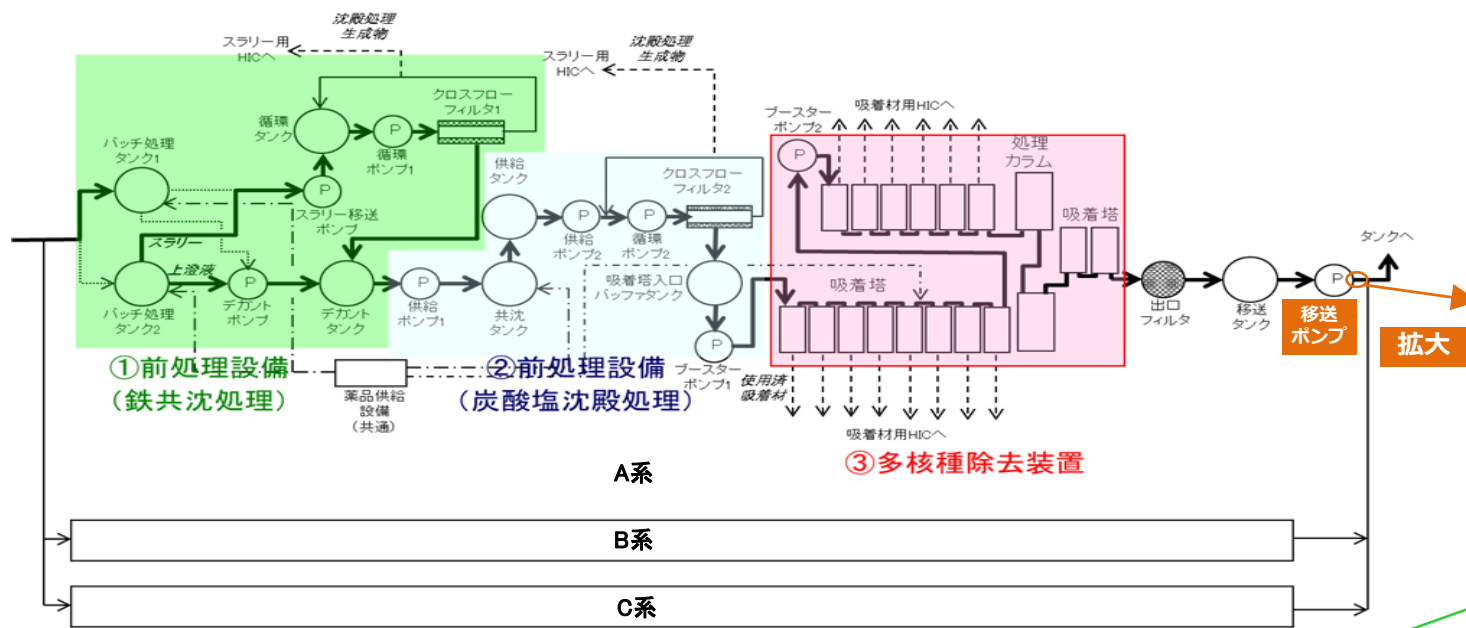
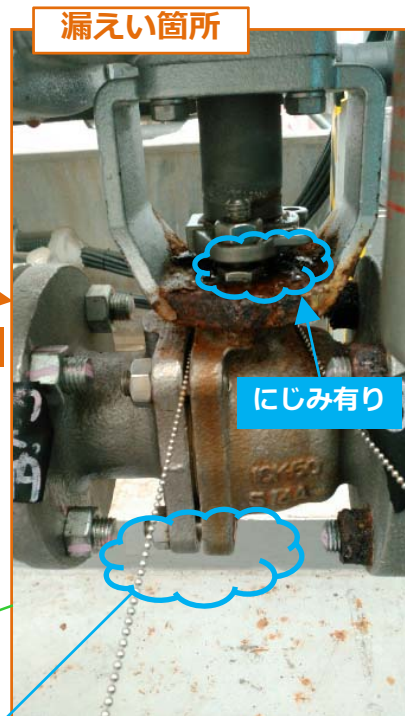
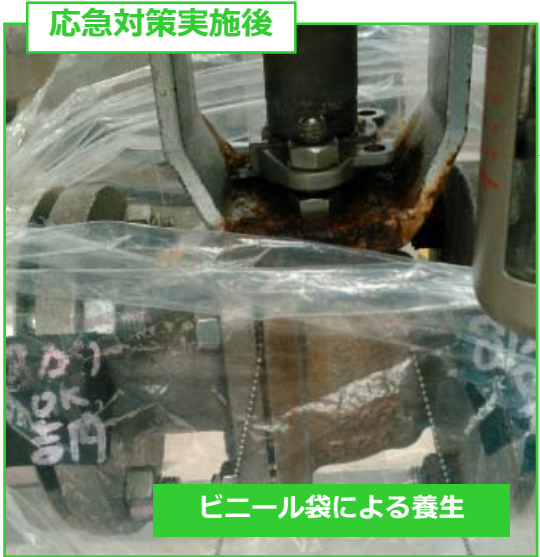
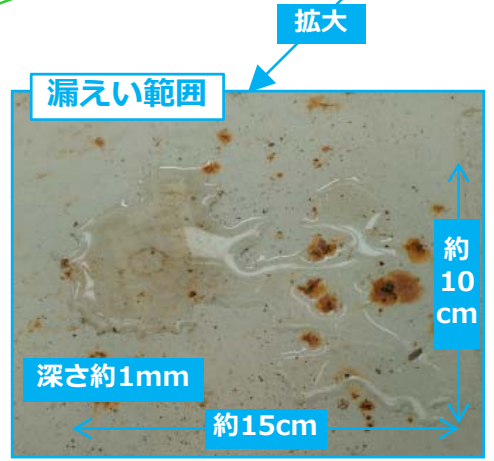
【参考】 系統図および漏えい箇所等

- 本日(10月10日)、午前9時47分、既設多核種除去設備(A)移送ポンプ出口弁グランド部^{※1}から水が漏えい(滴下)していることを、現場パトロール中の協力企業作業員が発見しました。
- 漏えい範囲は約10cm×15cm×深さ1mmで、漏えいした水は堰内に留まっています。
- その後、当該弁グランド部について、増し締めを実施し、午前11時39分、漏えいが停止したことを当社監理員が確認しました。
- 水の分析結果^{※2}は以下の通りです。
 - ・セシウム134 : 1.43 Bq/L
 - ・ストロンチウム90 : 検出限界値未満($<3.623 \times 10^{-1}$ Bq/L)
- この漏えいに伴い、敷地周辺モニタリングポスト、連続ダストモニタに有意な変動はございません。
- 今後、当該弁の分解点検を実施し、適切に対策を講じてまいります。

※1 : パッキンとして弁(弁棒)のシール材として使用

| 午前11時39分頃 | 当該弁グランド部の増し締めを行い、漏えいが停止したことを確認 |
