福島第一原子力発電所 2号機使用済燃料プールスキマサージタンク水補給操作時における使用済燃料プール一次系ポンプ停止について

< 参 考 資 料 >
2020年8月21日
東京電力ホールディングス株式会社
福島第一廃炉推進カンパニー

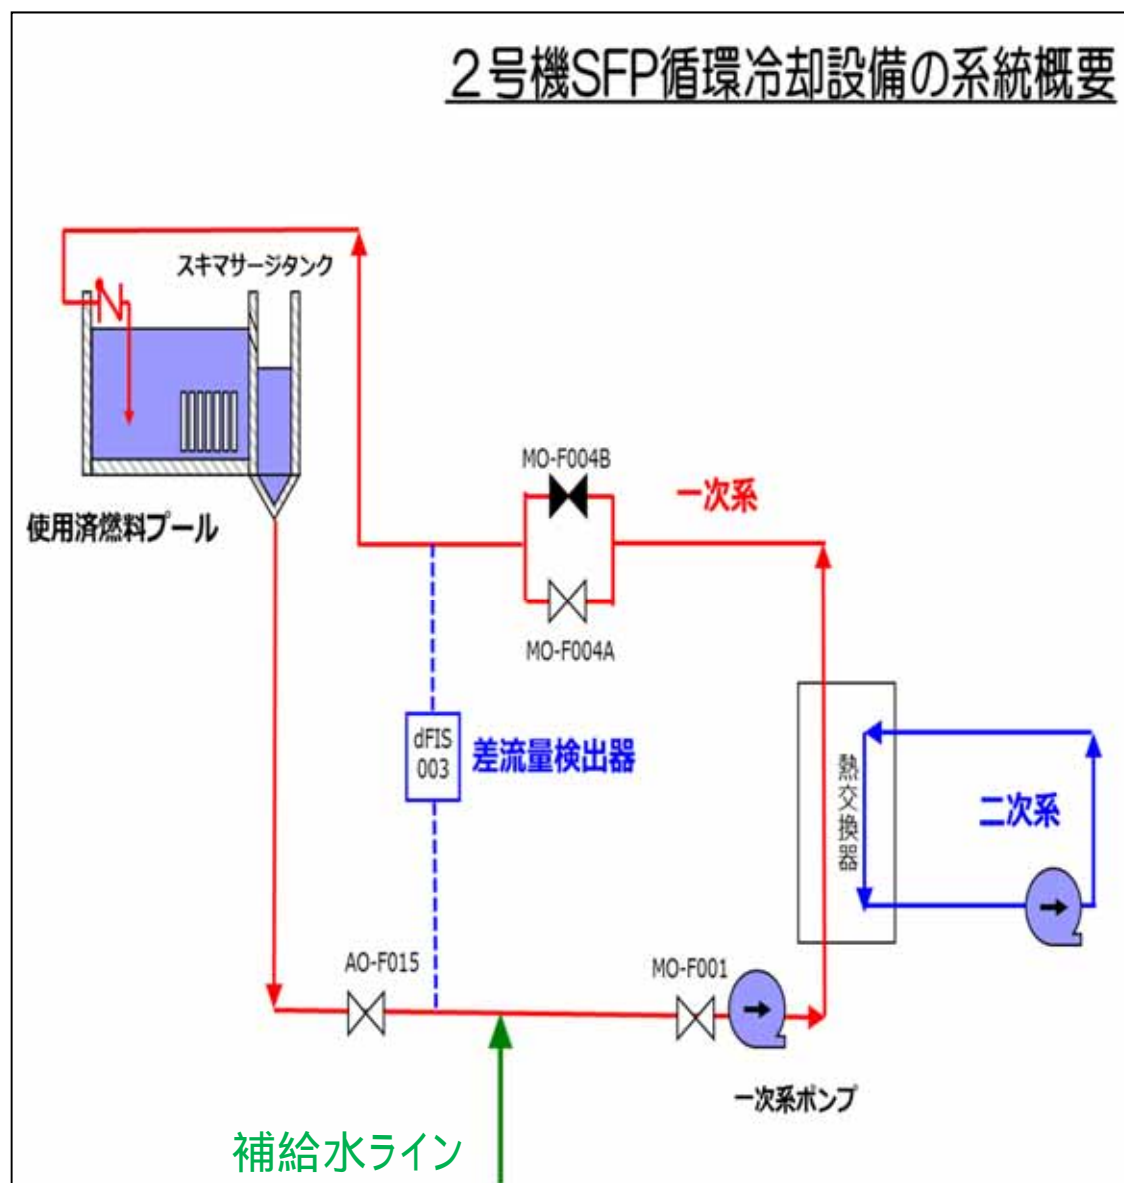
【参考】2号機SFP循環冷却設備の系統概要

- 昨日（8月20日）午後2時20分、当社当直員において、2号機使用済燃料プール（以下「SFP」）スキマサージタンク水の補給操作を実施したところ、「一次系差流量大」の警報が発生し、インターロックにより運転中のSFP一次系ポンプ（B）が停止しました。
- 直ちに現場確認等を行い、停止したポンプに異常が無いこと、漏えいが無いこと等を確認し、同日（8月20日）午後4時44分、SFP一次系ポンプ（B）を起動しました。
- SFP一次系ポンプ（B）の停止前後において、SFP水温度、敷地境界モニタリングポストや連続ダストモニタに有意な変動がないことを確認しており、外部への影響はありません。

- 本来、上記操作を行う際は、免震重要棟に指揮者1名、操作者1名を配置し、かつ、現場に操作者1名を配置したうえで操作を行うところ、今回は免震重要棟および現場ともに操作者各1名の体制で操作を実施しました。
また、免震重要棟および現場において、手順書を相互確認しながら操作を行うところ今回は免震重要棟にて手順書の確認を怠りインターロックの除外操作を行わないまま、現場にてSFPスキマサージタンク水の補給操作を行ったため「一次系差流量大」のインターロックが動作し、運転中のSFP一次系ポンプ（B）が停止しました。
- 今回、不適切な操作が行われた原因について、背後要因も含め、現在調査を行っております。

- 当直員の操作前ミーティング実施状況と操作時における手順書遵守・基本動作状況を運転管理部門の幹部が現場で確認する。
- 運転管理部門の幹部から、全ての当直長へ基本動作の重要性を対面で説明する。
(以上、暫定対策として本日（8月21日）から実施)
- 現在、背後要因も含めた調査を行っており、原因が判明次第、適切に再発防止対策を講じていきます。
