福島第一原子力発電所 雑固体廃棄物焼却設備焼却炉(B) 二次燃焼器バーナ取付座からの蒸気状の気体の確認について

< 参 考 資 料 >
2 0 2 0 年 9 月 2 5 日
東京電力ホールディングス株式会社
福島第一廃炉推進カンパニー

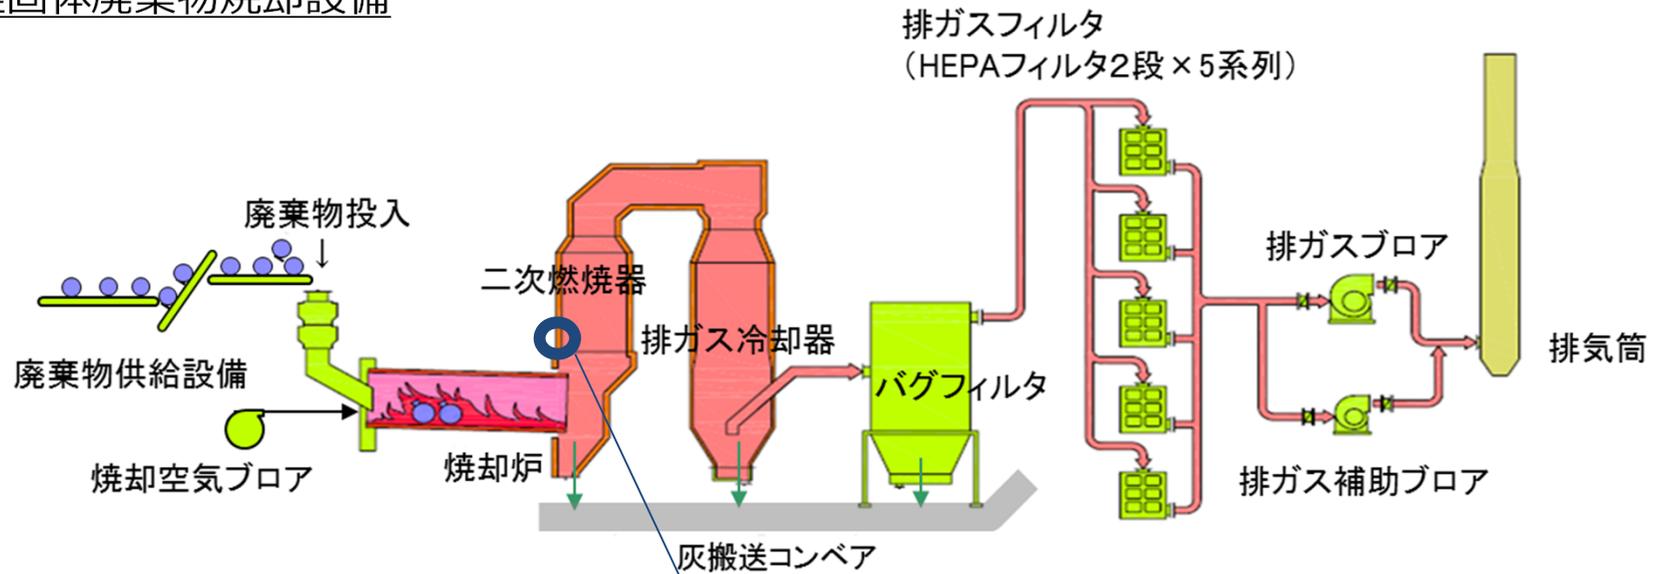
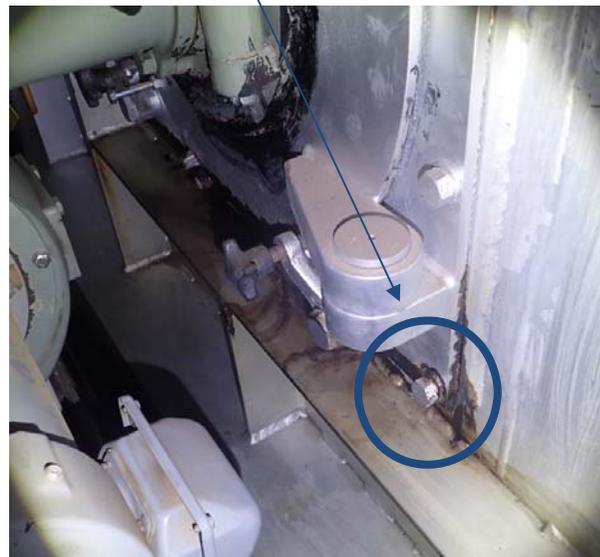
雑固体廃棄物焼却設備

- 昨日（9月24日）午後11時23分頃、雑固体廃棄物焼却設備建屋内にある雑固体廃棄物焼却設備（B）の二次燃焼器のバーナを取り付けている台座から、少量の蒸気状の気体が出ていることを、巡視点検を行っていた協力企業作業員が発見しました。
- 少量の蒸気状の気体が出ていたことを受け、本日（9月25日）午前0時2分、雑固体廃棄物焼却設備（B）の停止操作を行いました。午前1時00分、蒸気状の気体の発生が止まったことを確認しました。
- 現在、雑固体廃棄物焼却設備（B）について、点検ができる温度になるまで冷却するのを待っており、冷却後に点検を行う予定としております。
- 午前1時50分、二次燃焼器バーナ取付座周りのスミヤ測定の結果、検出限界値未満でした。また、午前2時40分、空間線量測定をしたところ、測定結果がバックグラウンドと同等でした。（空間線量測定結果：1 μ Sv/h（バックグラウンド相当））
- 建屋内の空調設備は、フィルタを通して外気に排気するため、外部への漏れ等の影響はないものと考えております。
- なお、雑固体廃棄物焼却設備建屋排気筒ガスモニタ・ダストモニタ指示値や、モニタリングポスト指示値、発電所敷地境界・構内ダストモニタ指示値、構内線量表示器指示値の指示値に有意な変動はなく、環境への影響はないと考えております。
