福島第一原子力発電所

プロセス主建屋 1 階西側通路における水溜まりの発見について

< 参 考 資 料 >
2020年12月24日
東京電力ホールディングス株式会社
福島第一廃炉推進カンパニー

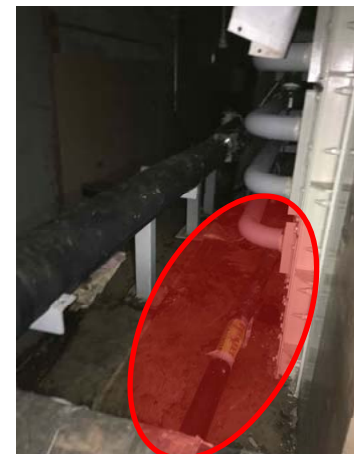
【現場状況】

- 本日(12月24日) 午前8時9分頃、プロセス主建屋での漏えい警報発生を確認したことから、現場確認を行ったところ、午前9時8分にプロセス主建屋 1 階西側通路に水溜まりがあることを当社社員が確認しました。
- 確認された水溜まりは、約2m×約10mの範囲に水溜まりが点在している状況であり、また、系統からの漏えいは確認されておりません。水溜まりは建屋内に留まっており、午後3時22分に拭き取りが完了しています。
- なお、午前8時39分に運転中の第三セシウム吸着装置（以下、SARRY II）を念のため停止し、床面の拭き取り完了後の午後3時29分にSARRY II を起動し、午後3時34分にSARRY II 系統配管からの漏えい等異常がないことを確認しています。
- 溜まっていた水をスミア測定した結果、バックグラウンド同等であることを確認しており、引き続き、水溜まりの発生原因の調査を行ってまいります。スミア測定の結果400cpm（バックグラウンド：300cpm）。
- また、敷地境界モニタリングポストや連続ダストモニタに有意な変動がないことを確認しています。
