# 【参考】 第3セシウム吸着塔一時保管施設付近の状況

## 【参考】 燃料が漏えいしたトレーラ

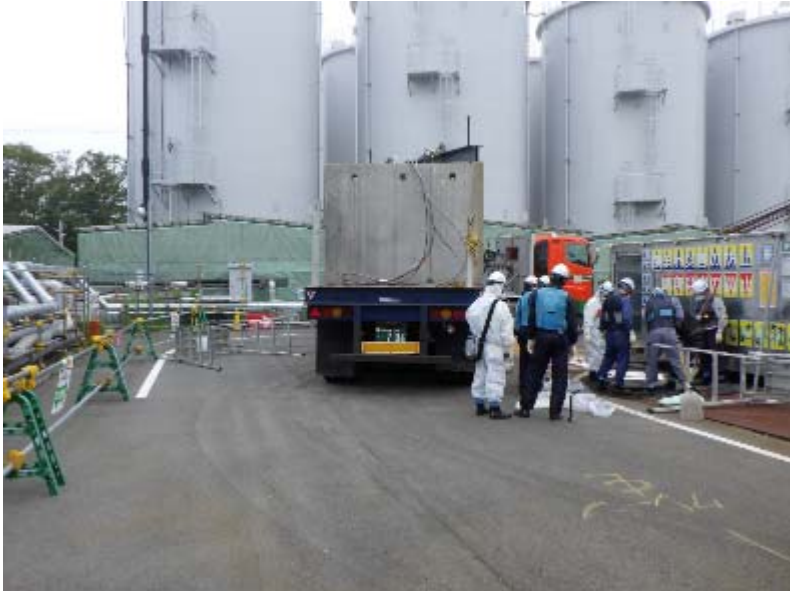
東側から西側へ向かい撮影

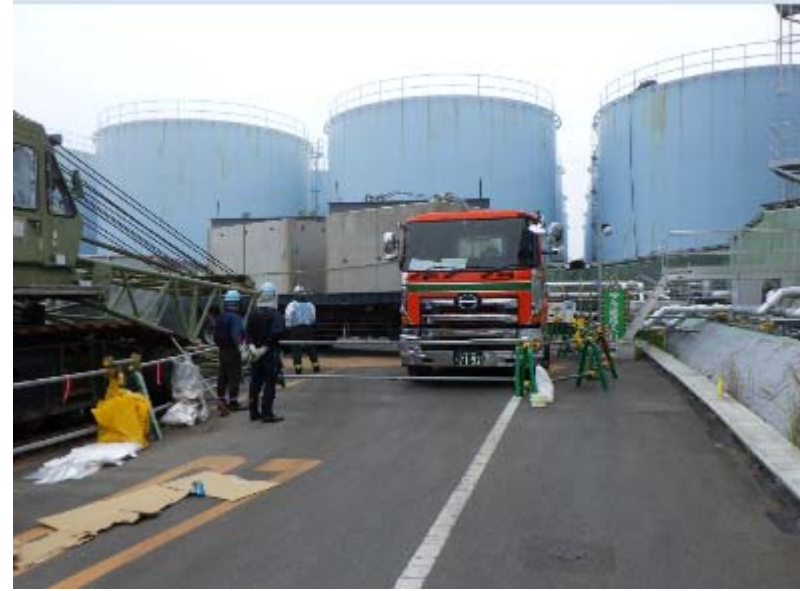
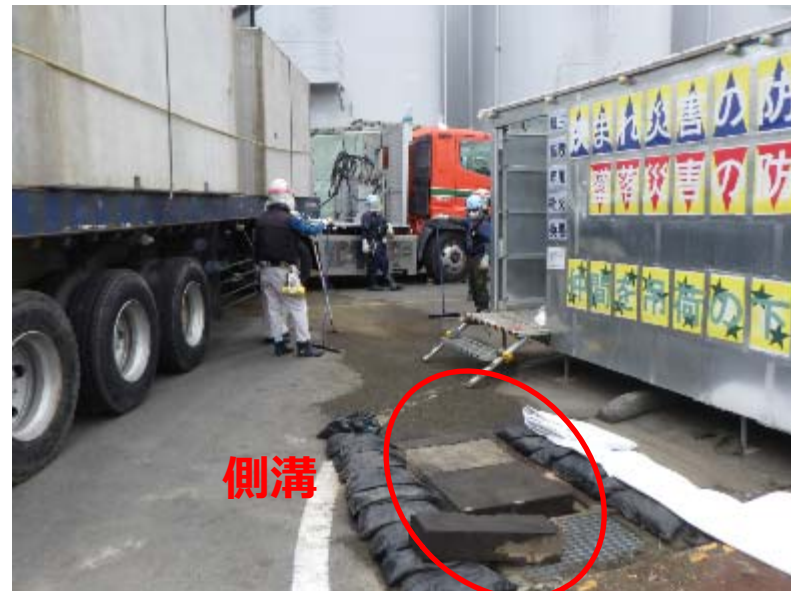
北側から南側へ向かい撮影

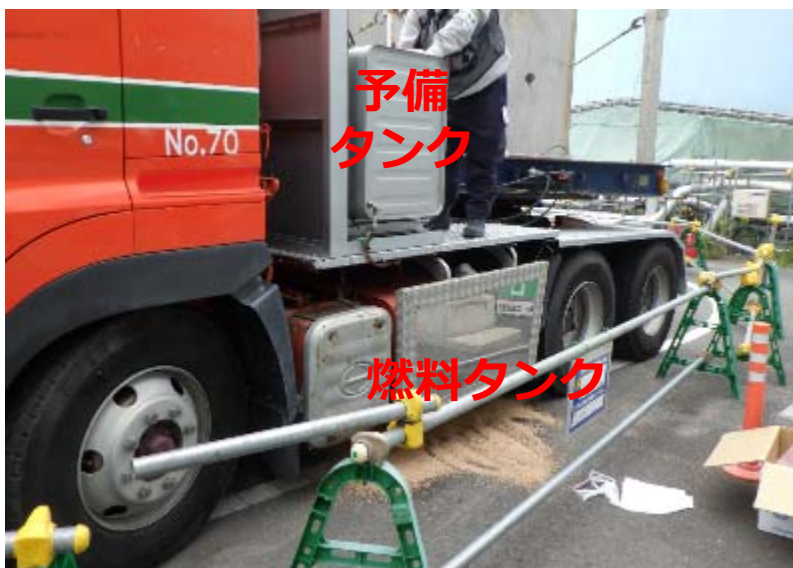
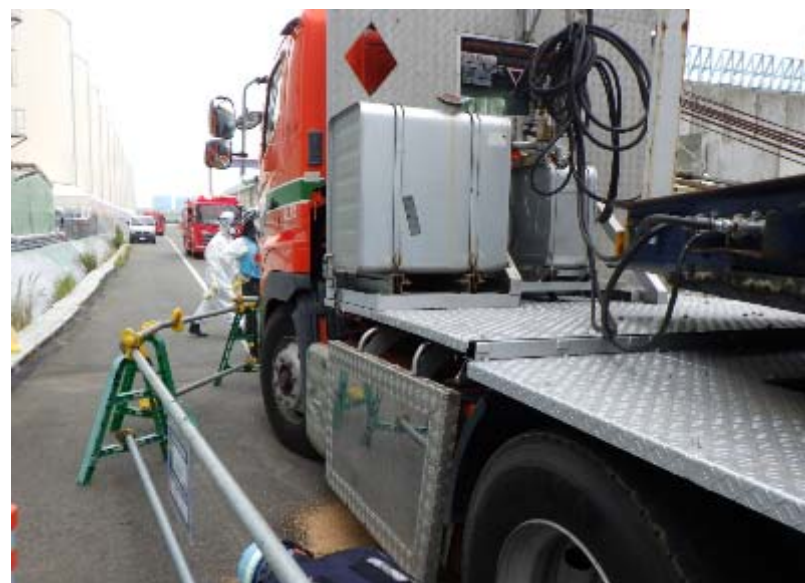
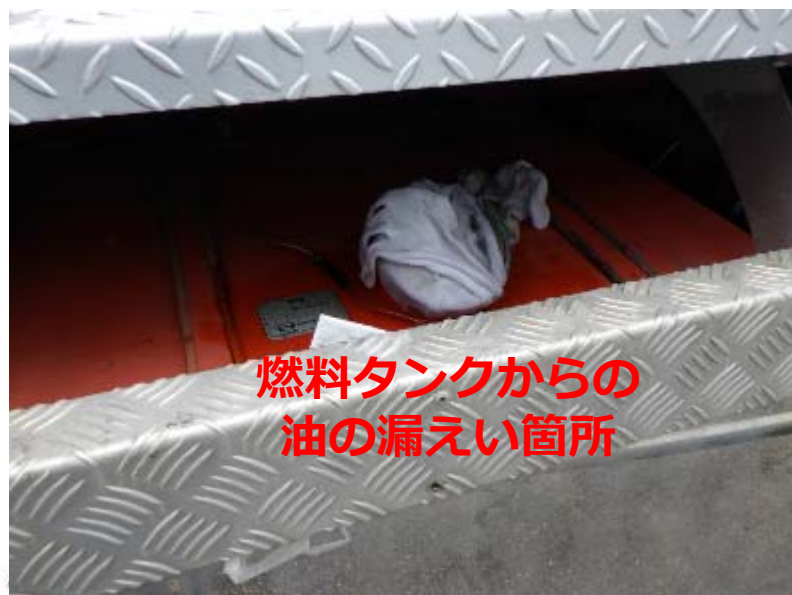
【参考】燃料が漏えいしたタンクの写真
