オペレーティングフロア南面はみ出しガレキの撤去状況（全体）

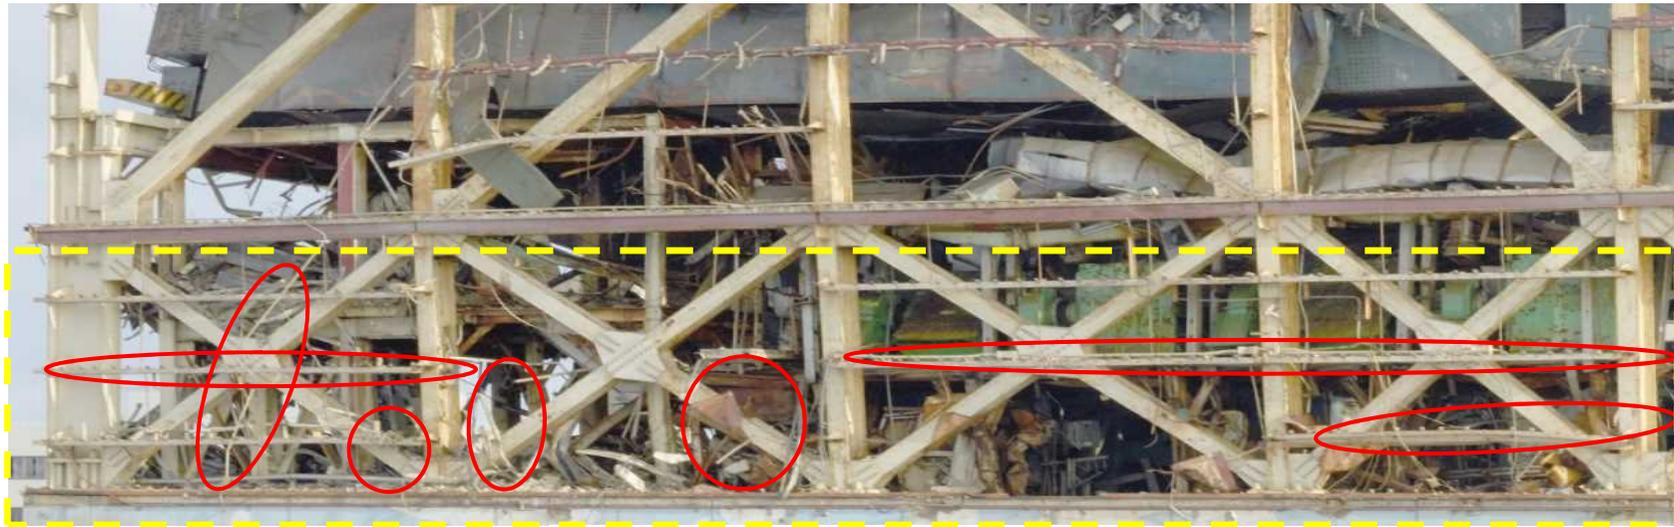
撤去対象（赤丸部分を撤去）

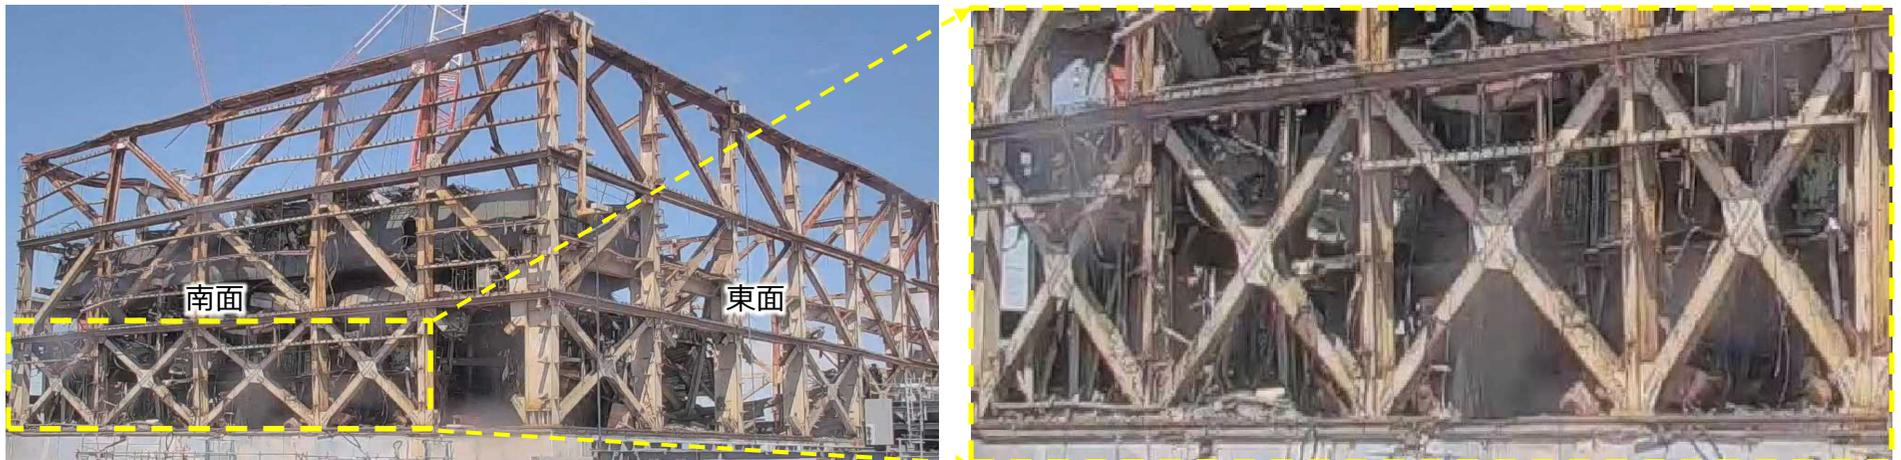
撤去後の状況

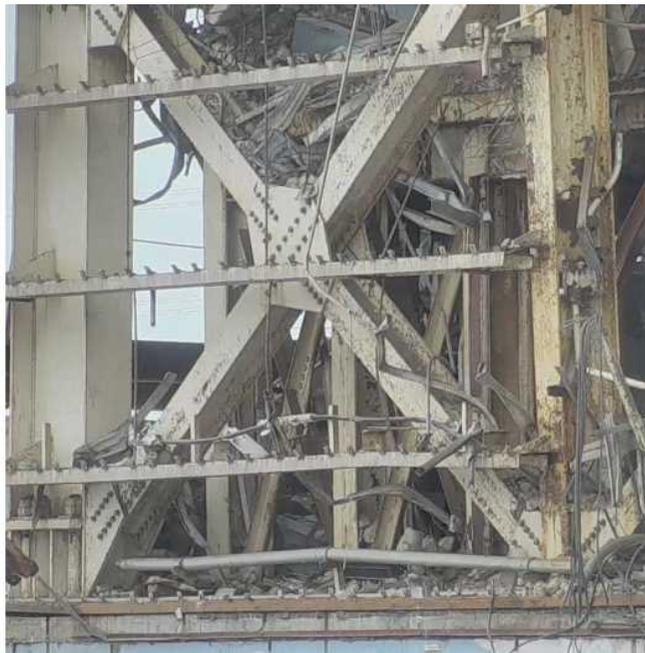
撤去対象（黄色枠部分のはみ出しガレキを撤去）

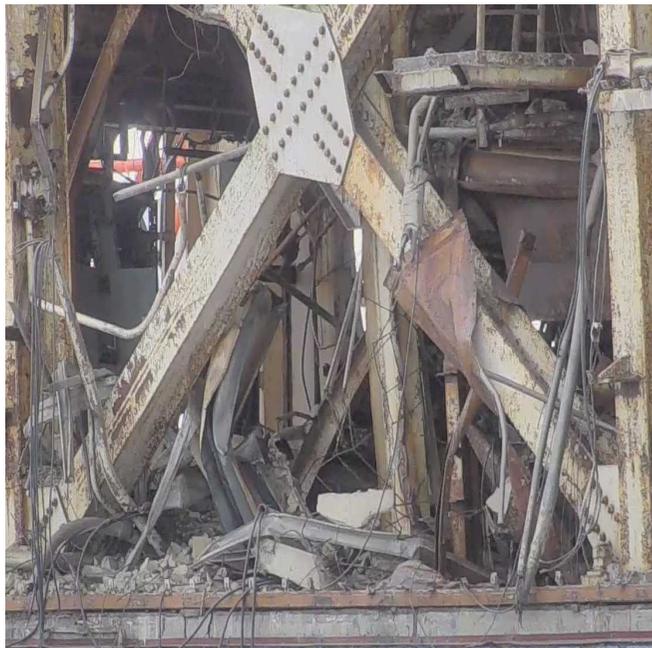
撤去対象（黄色枠部分のはみ出しガレキを撤去）

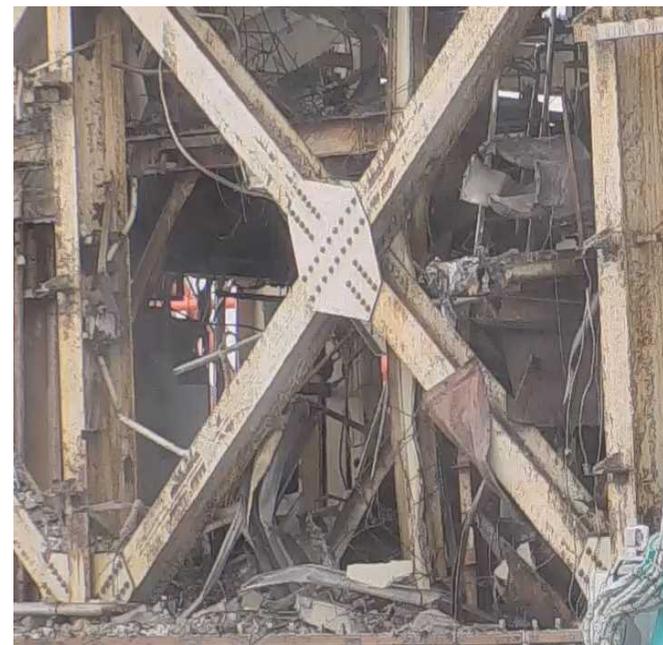
ガレキ撤去後

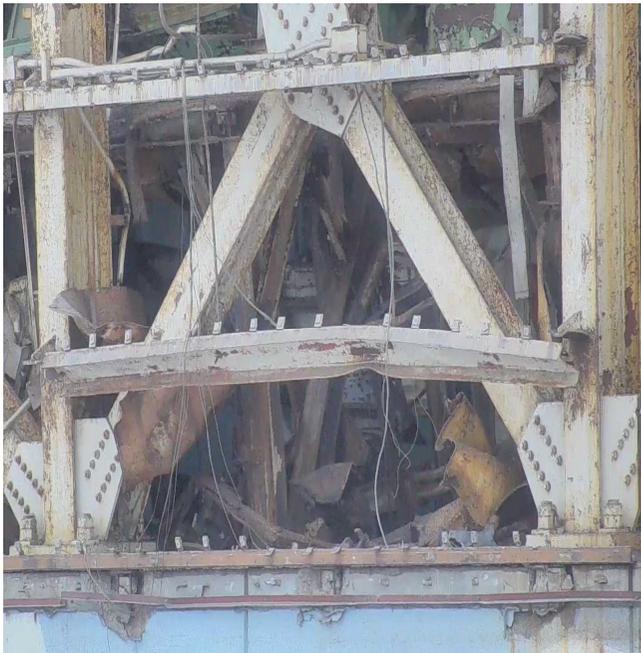
撤去対象（黄色枠部分のはみ出しガレキを撤去）

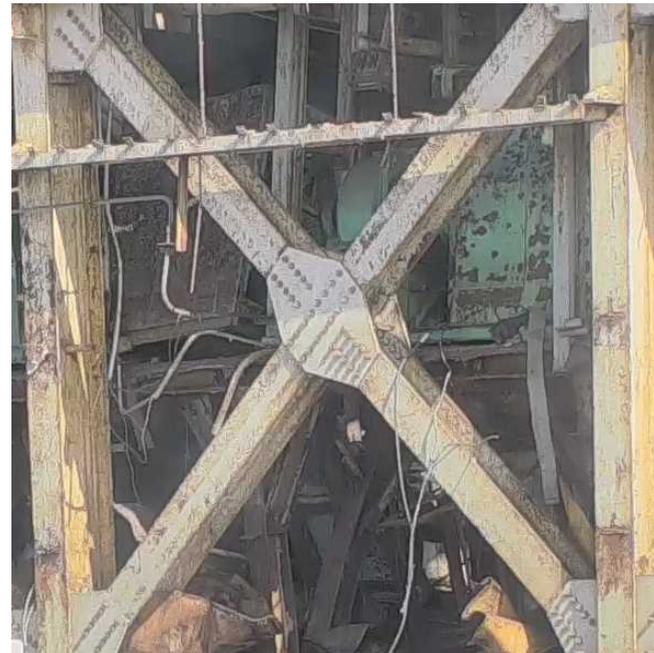
ガレキ撤去後
