3号機蒸気式空気抽出器用安全弁の点検結果について

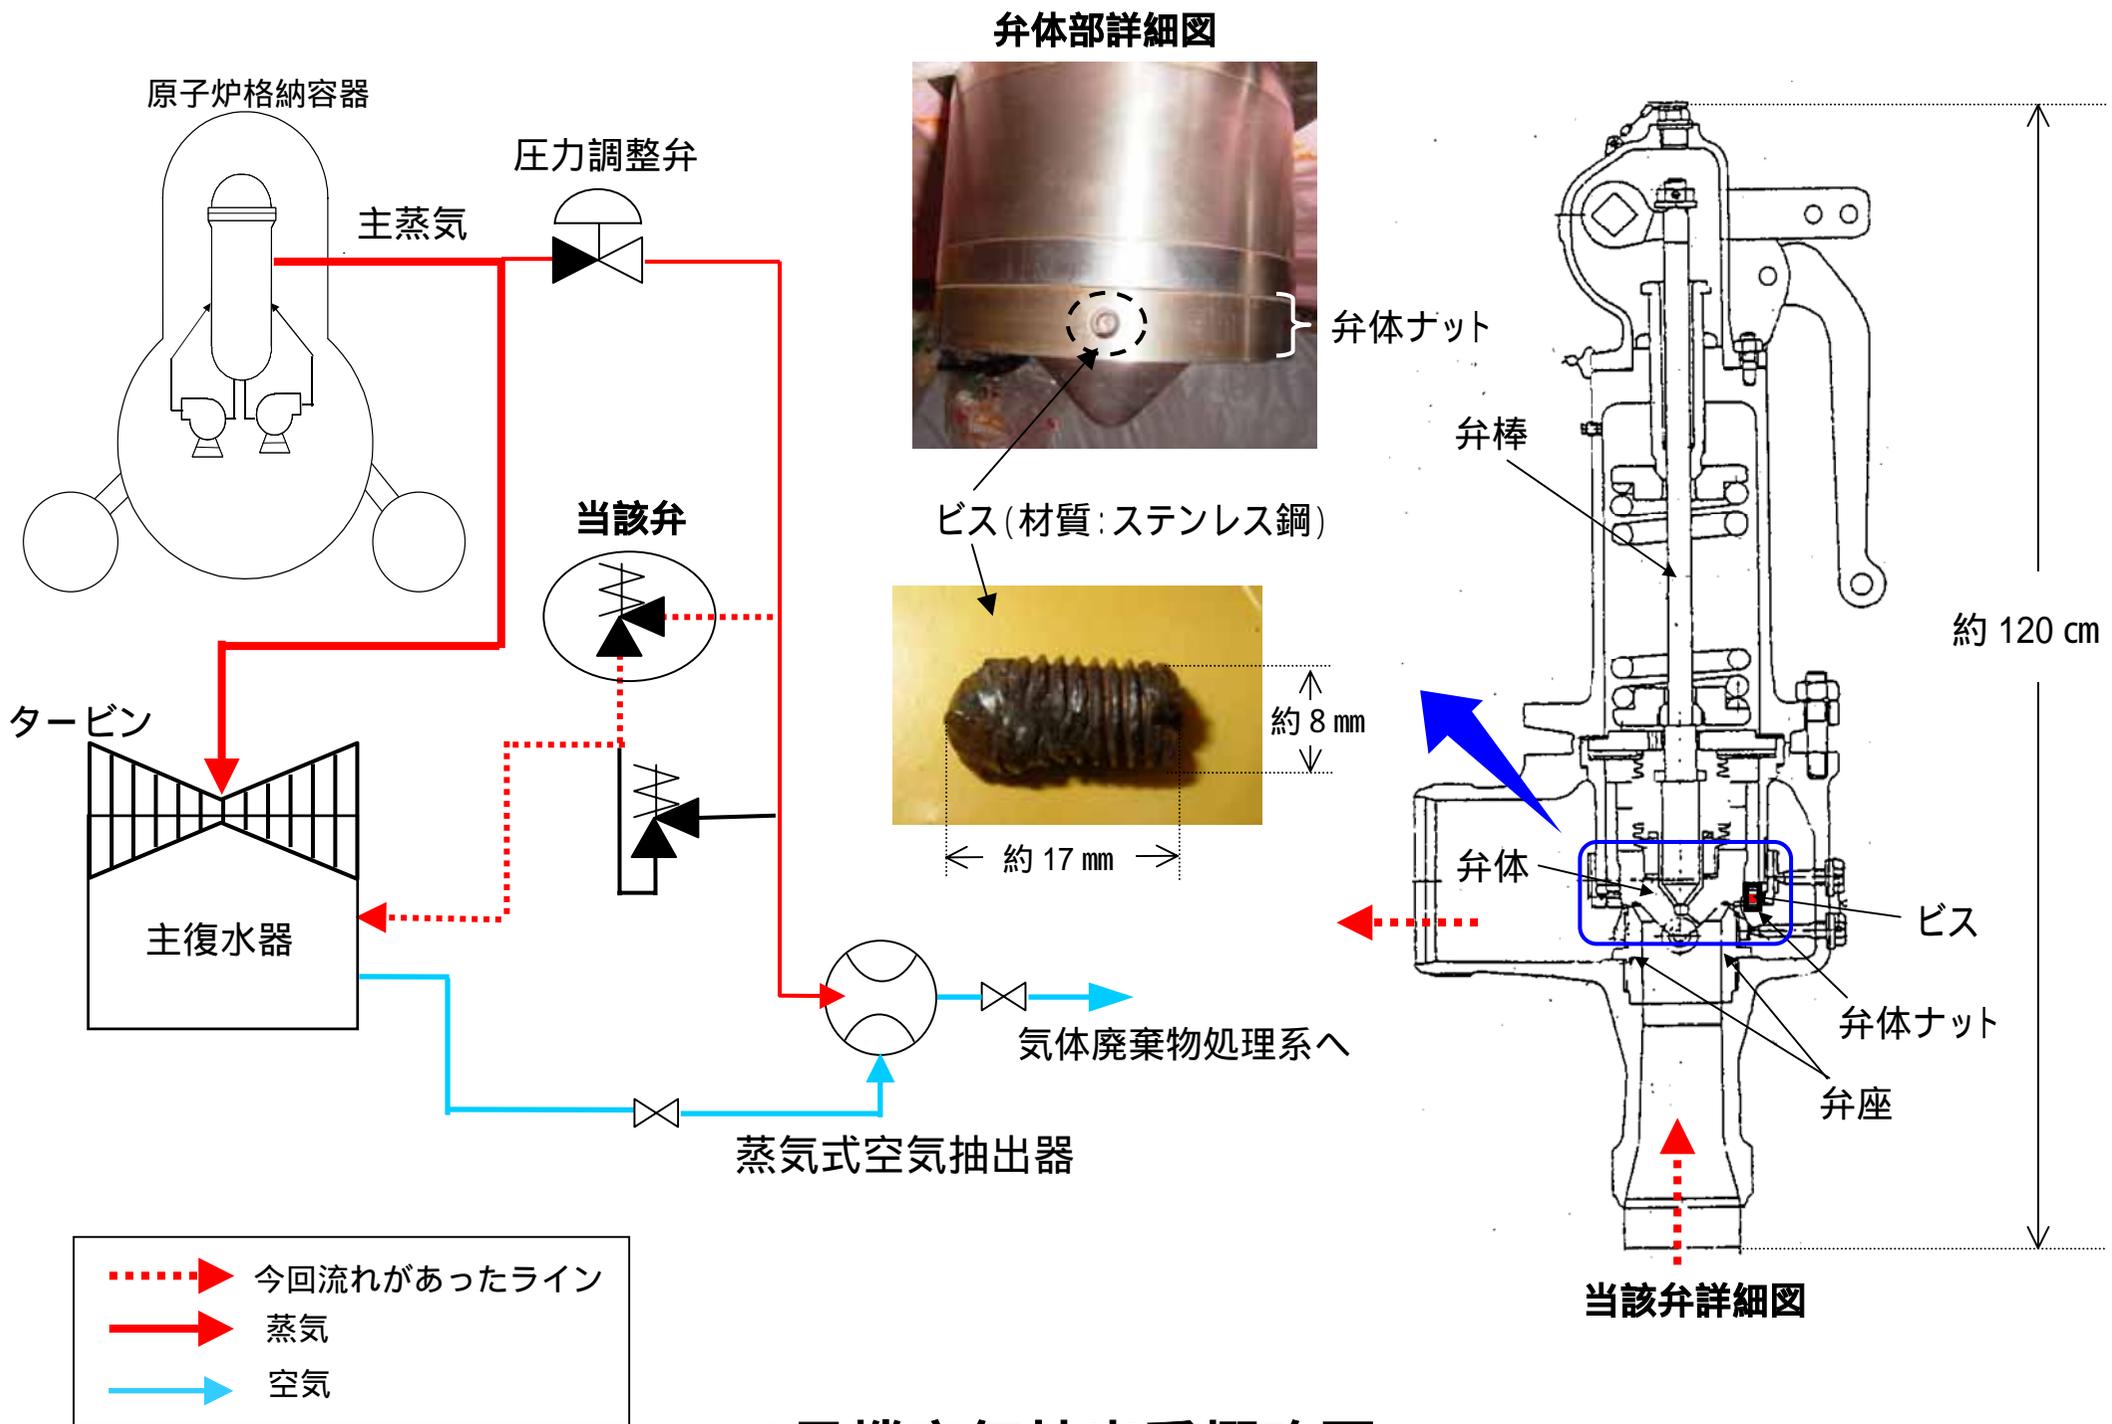
調査の結果、当該弁の弁体ナットの緩みを防止する固定ビスの廻り止めが緩くなり、プラント運転時の振動によりビスが外れ弁体に挟まったことから、蒸気が漏えいしたものと推定いたしました。

そのため、当該弁のビスを新品と交換し、廻り止めを実施いたしました。また、安全弁を分解点検する際には、ビスの廻り止めを確認するよう要領書に反映いたします。
