第 206 回「柏崎刈羽原子力発電所の透明性を確保する地域の会」

## 第206回「地域の会」定例会資料〔前回定例会以降の動き〕

# 4号機 原子炉補機冷却海水ポンプ (C) の不具合について

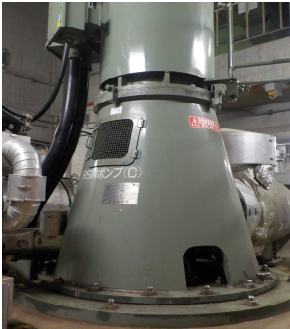
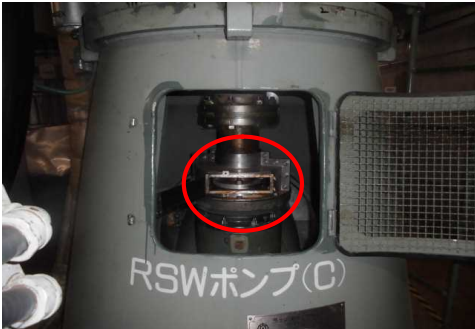
号機	4号機	
件名	原子炉補機冷却海水ポンプ（C）の不具合について	
不適合の概要	<p>（発生状況）</p> <p>2020年7月21日午前10時15分より、4号機原子炉補機冷却海水系※1【A系】の定例試験のために原子炉補機冷却海水ポンプ（C）を起動したところ、ポンプのグラウンド部※2から白い湯気のようなものを確認したことから、午前10時31分にポンプを停止しました。</p> <p>その後、グラウンド部の状況確認のため、午後3時29分から当該ポンプを再起動しましたが、再度白い湯気のようなものおよびグラウンド部の温度上昇を確認したことから、午後3時55分にポンプを停止しました。</p> <p>現在、事象の発生原因を調査中です。</p> <p>4号機原子炉補機冷却海水ポンプ（C）は安全上重要な機器に該当しますが、4号機原子炉補機冷却海水系【A系】には原子炉補機冷却海水ポンプが（A）と（C）の2台あり、そのうち（A）が運転中であることから、安全上の影響はありません。</p> <p>なお、今回の不具合による外部への放射能の影響はありません。</p> <p>※1 原子炉補機冷却海水系 原子炉建屋内の設備（非常用ディーゼル発電機、空調機等）を冷却する原子炉補機冷却系を、熱交換器を介して海水で冷却する系統</p> <p>※2 グラウンド部 ポンプ本体と回転軸の隙間に設けられ、冷却水（海水）の漏えいを防止する機構。 また、当該部は摺動により熱を持つため、ポンプで汲み上げた海水で冷却している</p> <div style="display: flex; justify-content: space-around;">

</div> <p style="display: flex; justify-content: space-around;"> <span>原子炉補機冷却海水ポンプ（C）外観</span> <span>グラウンド部</span> </p>	
安全上の重要度／損傷の程度	<p>&lt;安全上の重要度&gt;</p> <p>安全上重要な機器等 / その他設備</p>	<p>&lt;損傷の程度&gt;</p> <p><input type="checkbox"/> 法令報告要</p> <p><input type="checkbox"/> 法令報告不要</p> <p><input checked="" type="checkbox"/> 調査・検討中</p>

対応状況	今後、原因究明のため、グラウンド部の点検を実施してまいります。

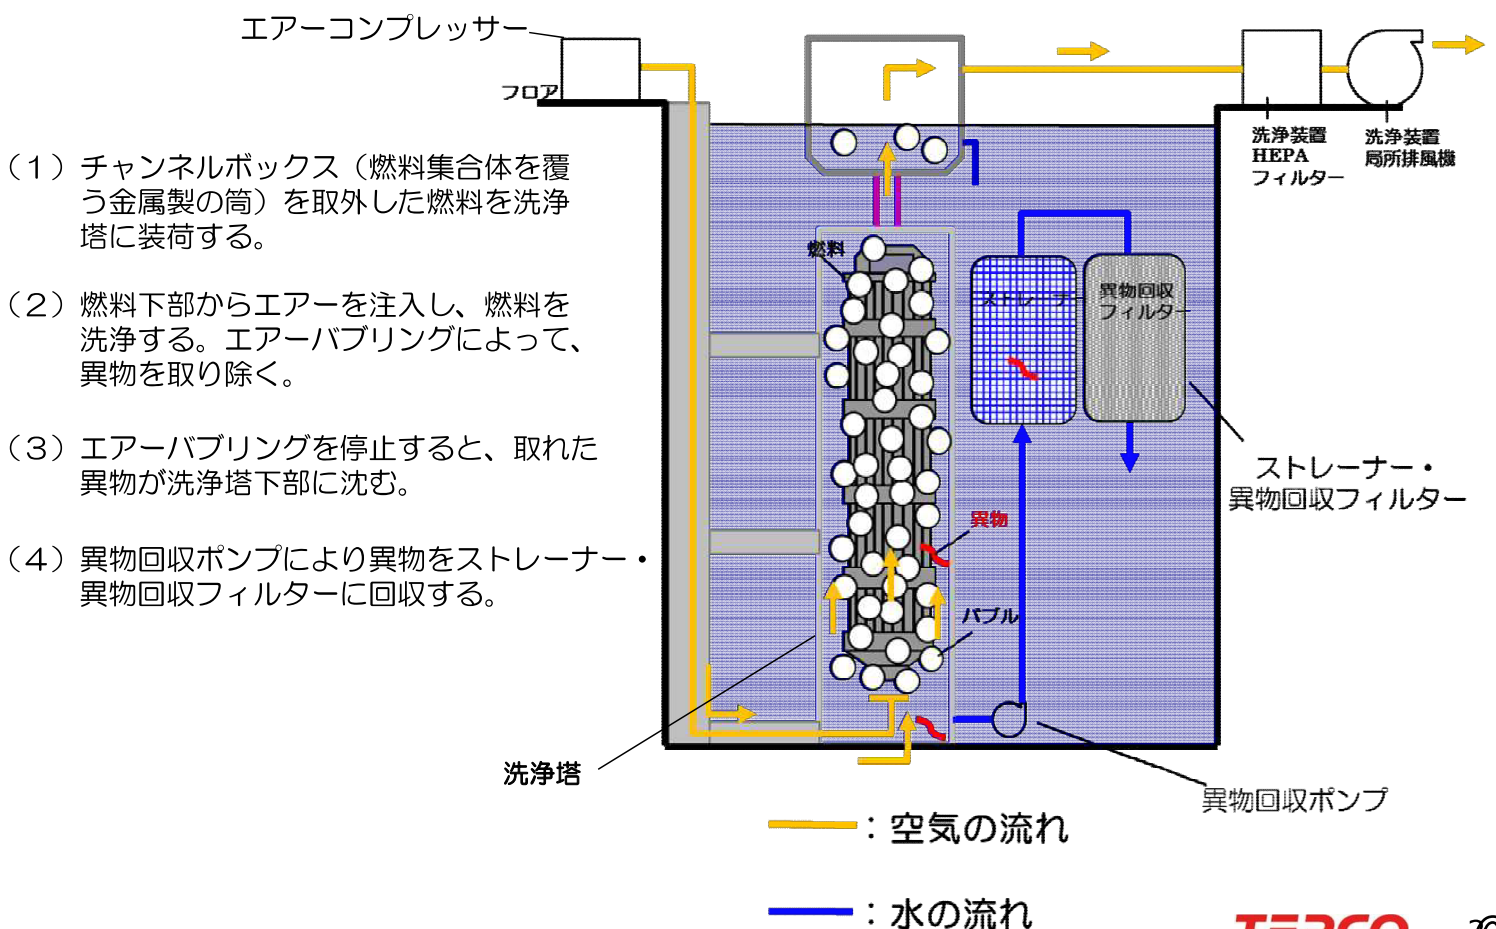
## 参考：燃料洗浄作業概要図

- 燃料集合体の隙間に残存する異物が燃料の被覆を傷つけるリスクを低減させることを目的とし、7号機において6月1日～26日の期間、燃料洗浄および回収物の確認作業を実施。
- その結果、ワイヤブラシの素線と推定される線状の物を回収し、リスクを低減させることができた。  
(その他、水垢や塗膜片、糸くずのような微小な物を回収)

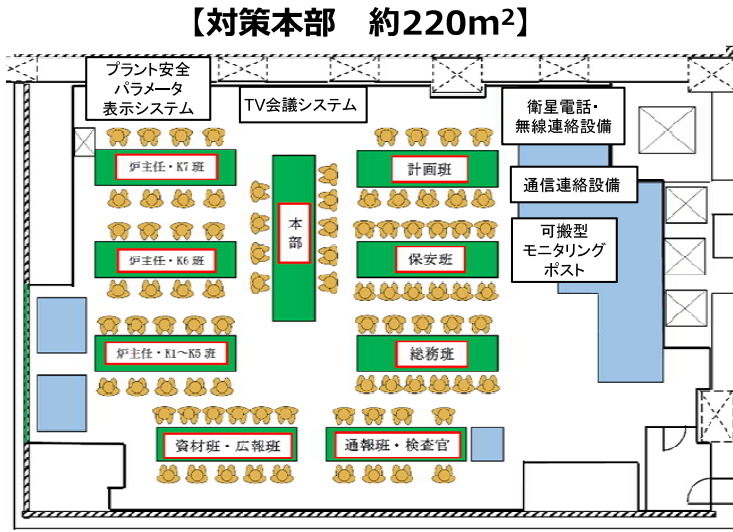
項目	要求事項	対応状況
①居住性 (要員)	<ul style="list-style-type: none"> <li>・重大事故等に対処するために必要な数の要員を収容することができること</li> <li>・適切な換気設計及び遮蔽設計を行うことにより、対策要員の実効線量が7日間で100mSvを超えないこと</li> </ul>	<ul style="list-style-type: none"> <li>・必要要員数174名 (最大収容人数184名)</li> <li>・適切な換気設計及び遮蔽設計を満たしている</li> <li>・気密性を確保するとともに陽圧化を実施し、内部・外部被ばくを抑制</li> </ul>

注：今後の訓練実績により、レイアウトが変更になる場合あり

<p>＜実効線量の評価結果＞</p> <p>対策本部：約28 mSV/7日間</p> <p>待機場所：約46 mSV/7日間</p>
--

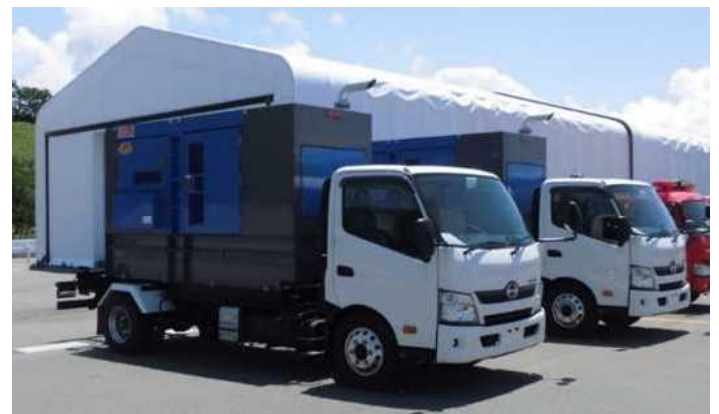
可搬型電源設備 (例)

- ・ 2台を1セットとして配備 (予備3台)
- ・ 軽油タンクからタンクローリーを用いて、軽油を補給することで7日以上給電可能

※燃料の補給なしで54時間以上の連続運転が可能

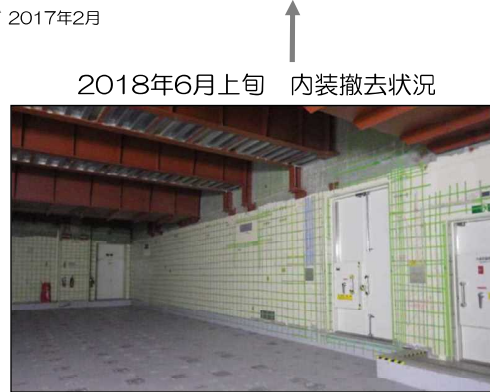
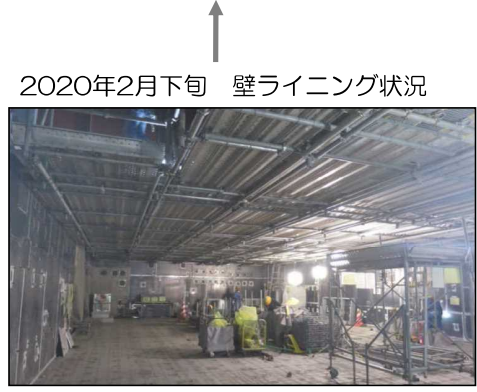
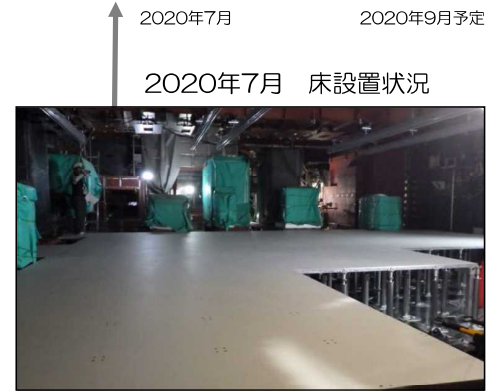
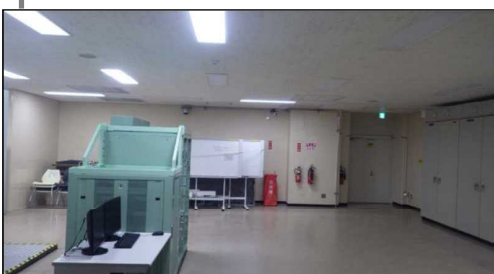
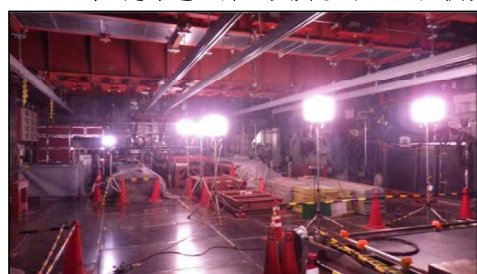
# 設置工事状況

- 2017年2月より、5号機原子炉建屋内緊急時対策所設置スペースの内装撤去に着手
- 現在、床の設置作業を行っており、今後、設備の設置作業に着手予定

※1 ライニング  
放射性物質の侵入防止を目的に、室内を陽圧化し維持する(気密性を高める)ために、鋼板を室内の内壁に貼り付ける

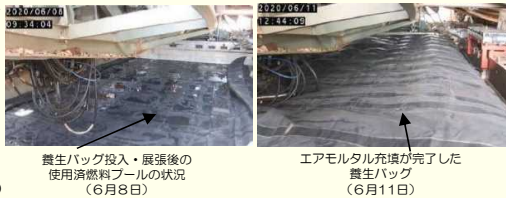
今後、年内に燃料取扱機支保・天井クレーン支保の設置を予定しています。

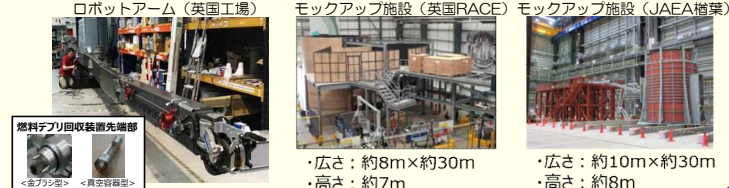
2021年に予定している2号機燃料デブリの試験的取り出し開始に向けて、英国で装置の開発を進めております。試験的取り出しにあたっては、ロボットアームで格納容器内にアクセスし、切断装置により格納容器内の干渉物を除去し、デブリを付着させる金ブラシ型や吸引する真空容器型の回収装置により粉状の燃料デブリを回収することを検討しています。高線量、狭い等の厳しい環境での遠隔作業となるため、事前に実物に近いモックアップ施設を活用した試験・訓練を実施した上で、安全最優先で着実に作業を実施してまいります。

試験的に取り出した燃料デブリは金属製の密閉輸送容器へ収納し、既存の分析施設へ輸送する計画です。

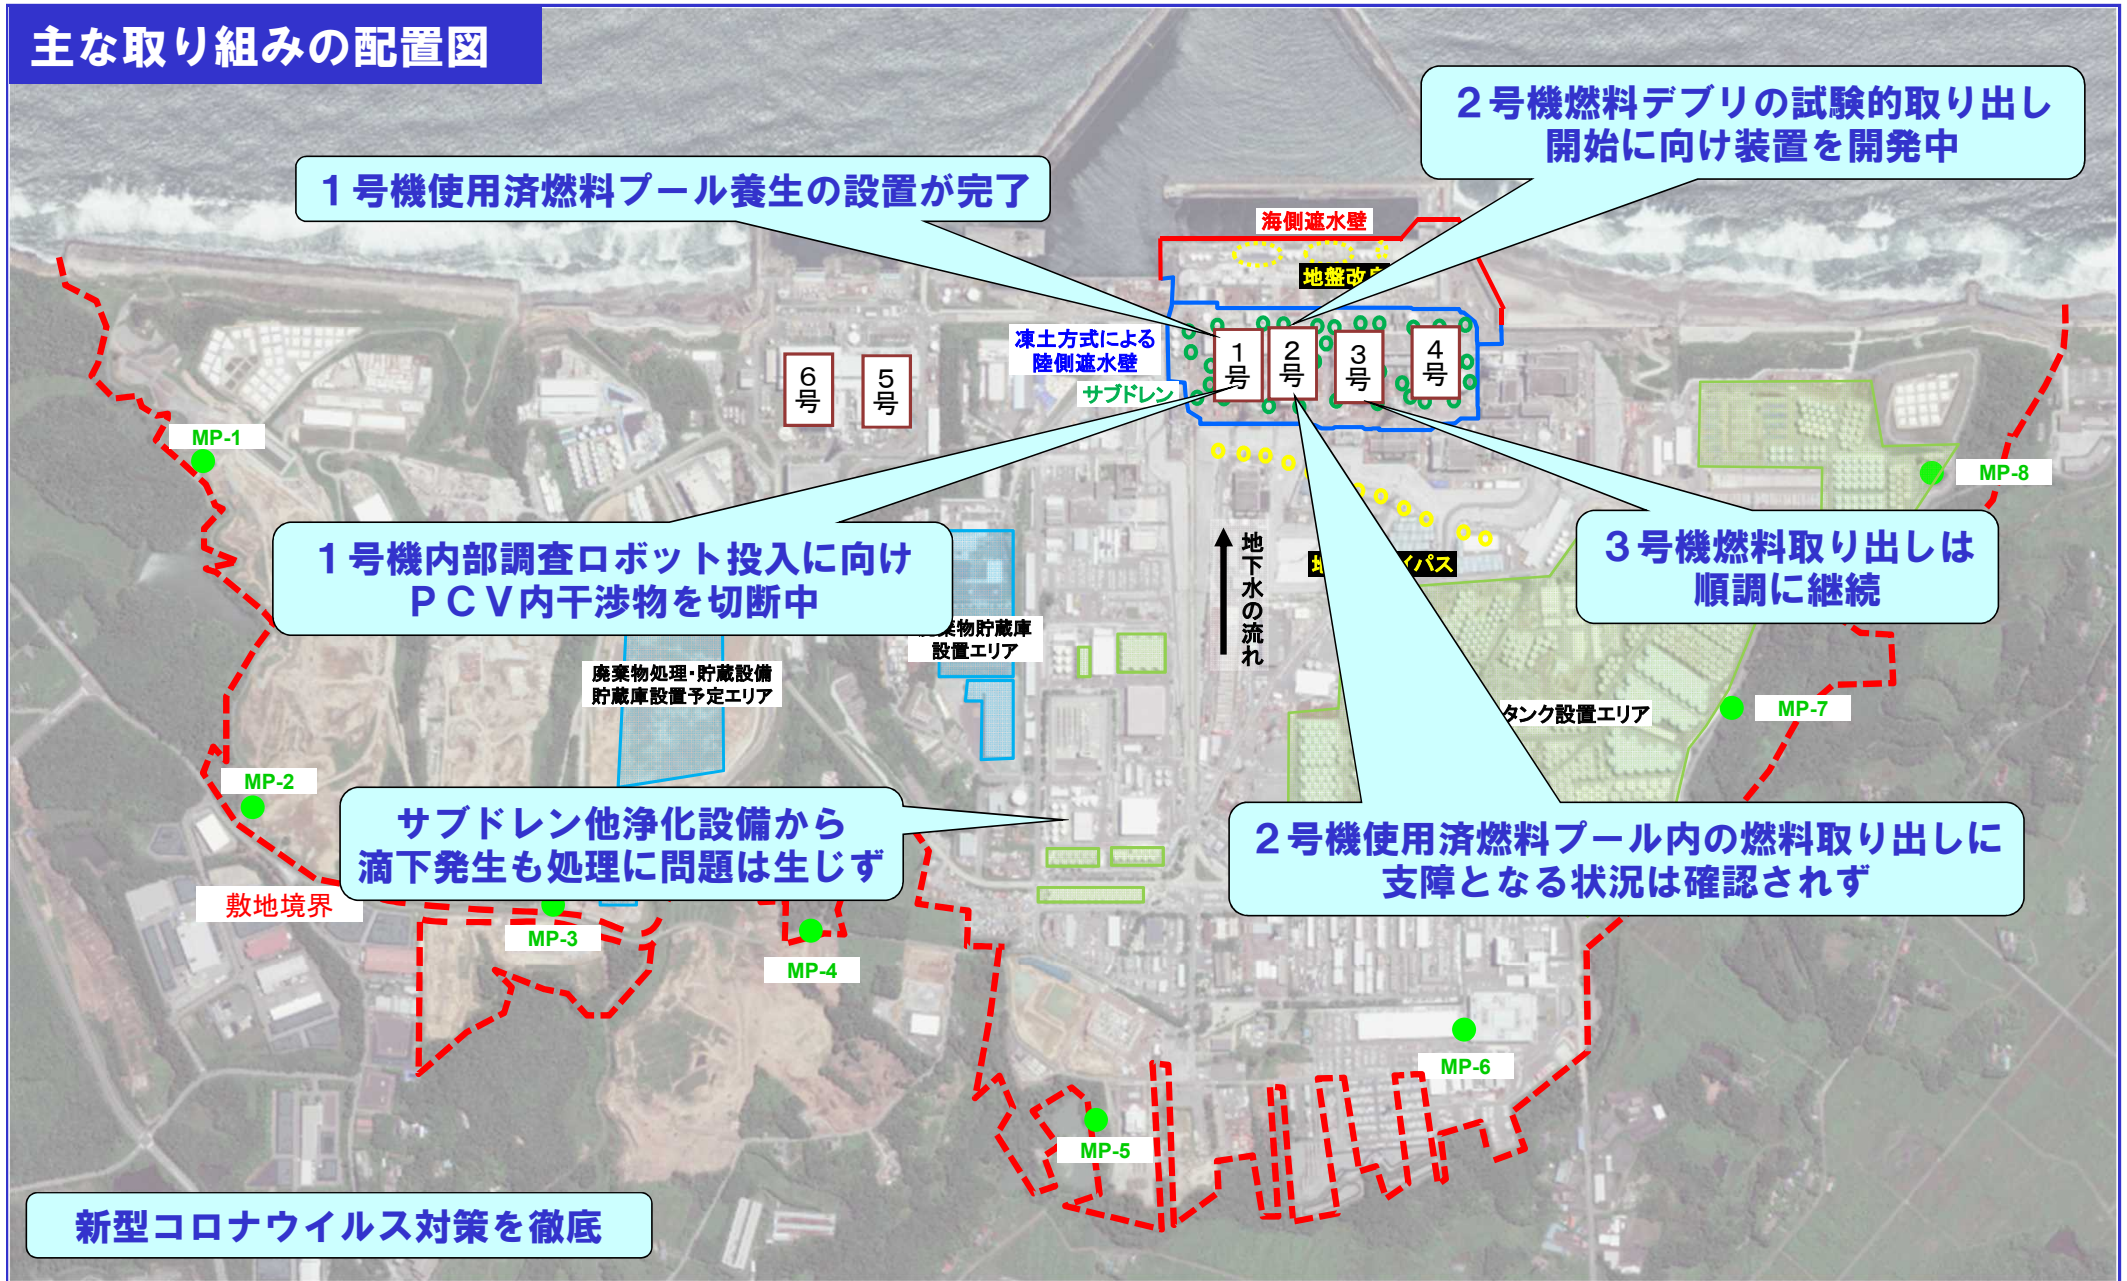
# 主な取り組みの配置図

※モニタリングポスト (MP-1~MP-8) のデータ

敷地境界周辺の空間線量率を測定しているモニタリングポスト(MP)のデータ(10分値)は $0.381 \mu\text{Sv/h} \sim 1.268 \mu\text{Sv/h}$ (2020/5/27 ~ 2020/6/30)。  
MP-2~MP-8については、空間線量率の変動をより正確に測定することを目的に、2012/2/10~4/18に、環境改善(森林の伐採、表土の除去、遮へい壁の設置)の工事を実施しました。  
環境改善工事により、発電所敷地内と比較して、MP周辺の空間線量率だけが低くなっています。  
MP-6については、さらなる森林伐採等を実施した結果、遮へい壁外側の空間線量率が大幅に低減したことから、2013/7/10~7/11にかけて遮へい壁を撤去しました。

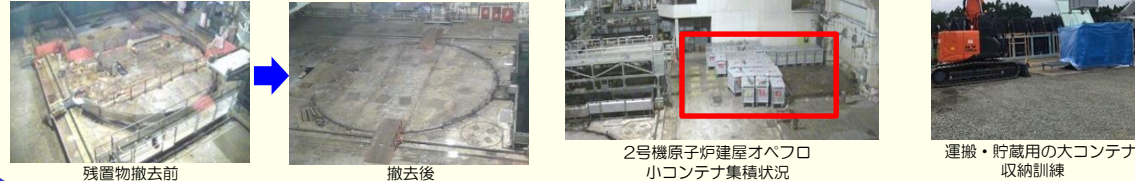
2号機原子炉建屋オペレーティングフロア(以下、オペフロ)において、今後、燃料取扱設備の設置を進めていくにあたり干渉する残置物について、搬出を計画しております。搬出に向けた作業習熟訓練が完了したことから、7月20日よりオペフロ内準備作業に着手しました。残置物を回収した小コンテナを運搬・貯蔵用の大コンテナに収納した後、8月上旬よりオペフロから搬出し、固体廃棄物貯蔵庫へ運搬・貯蔵する予定です。

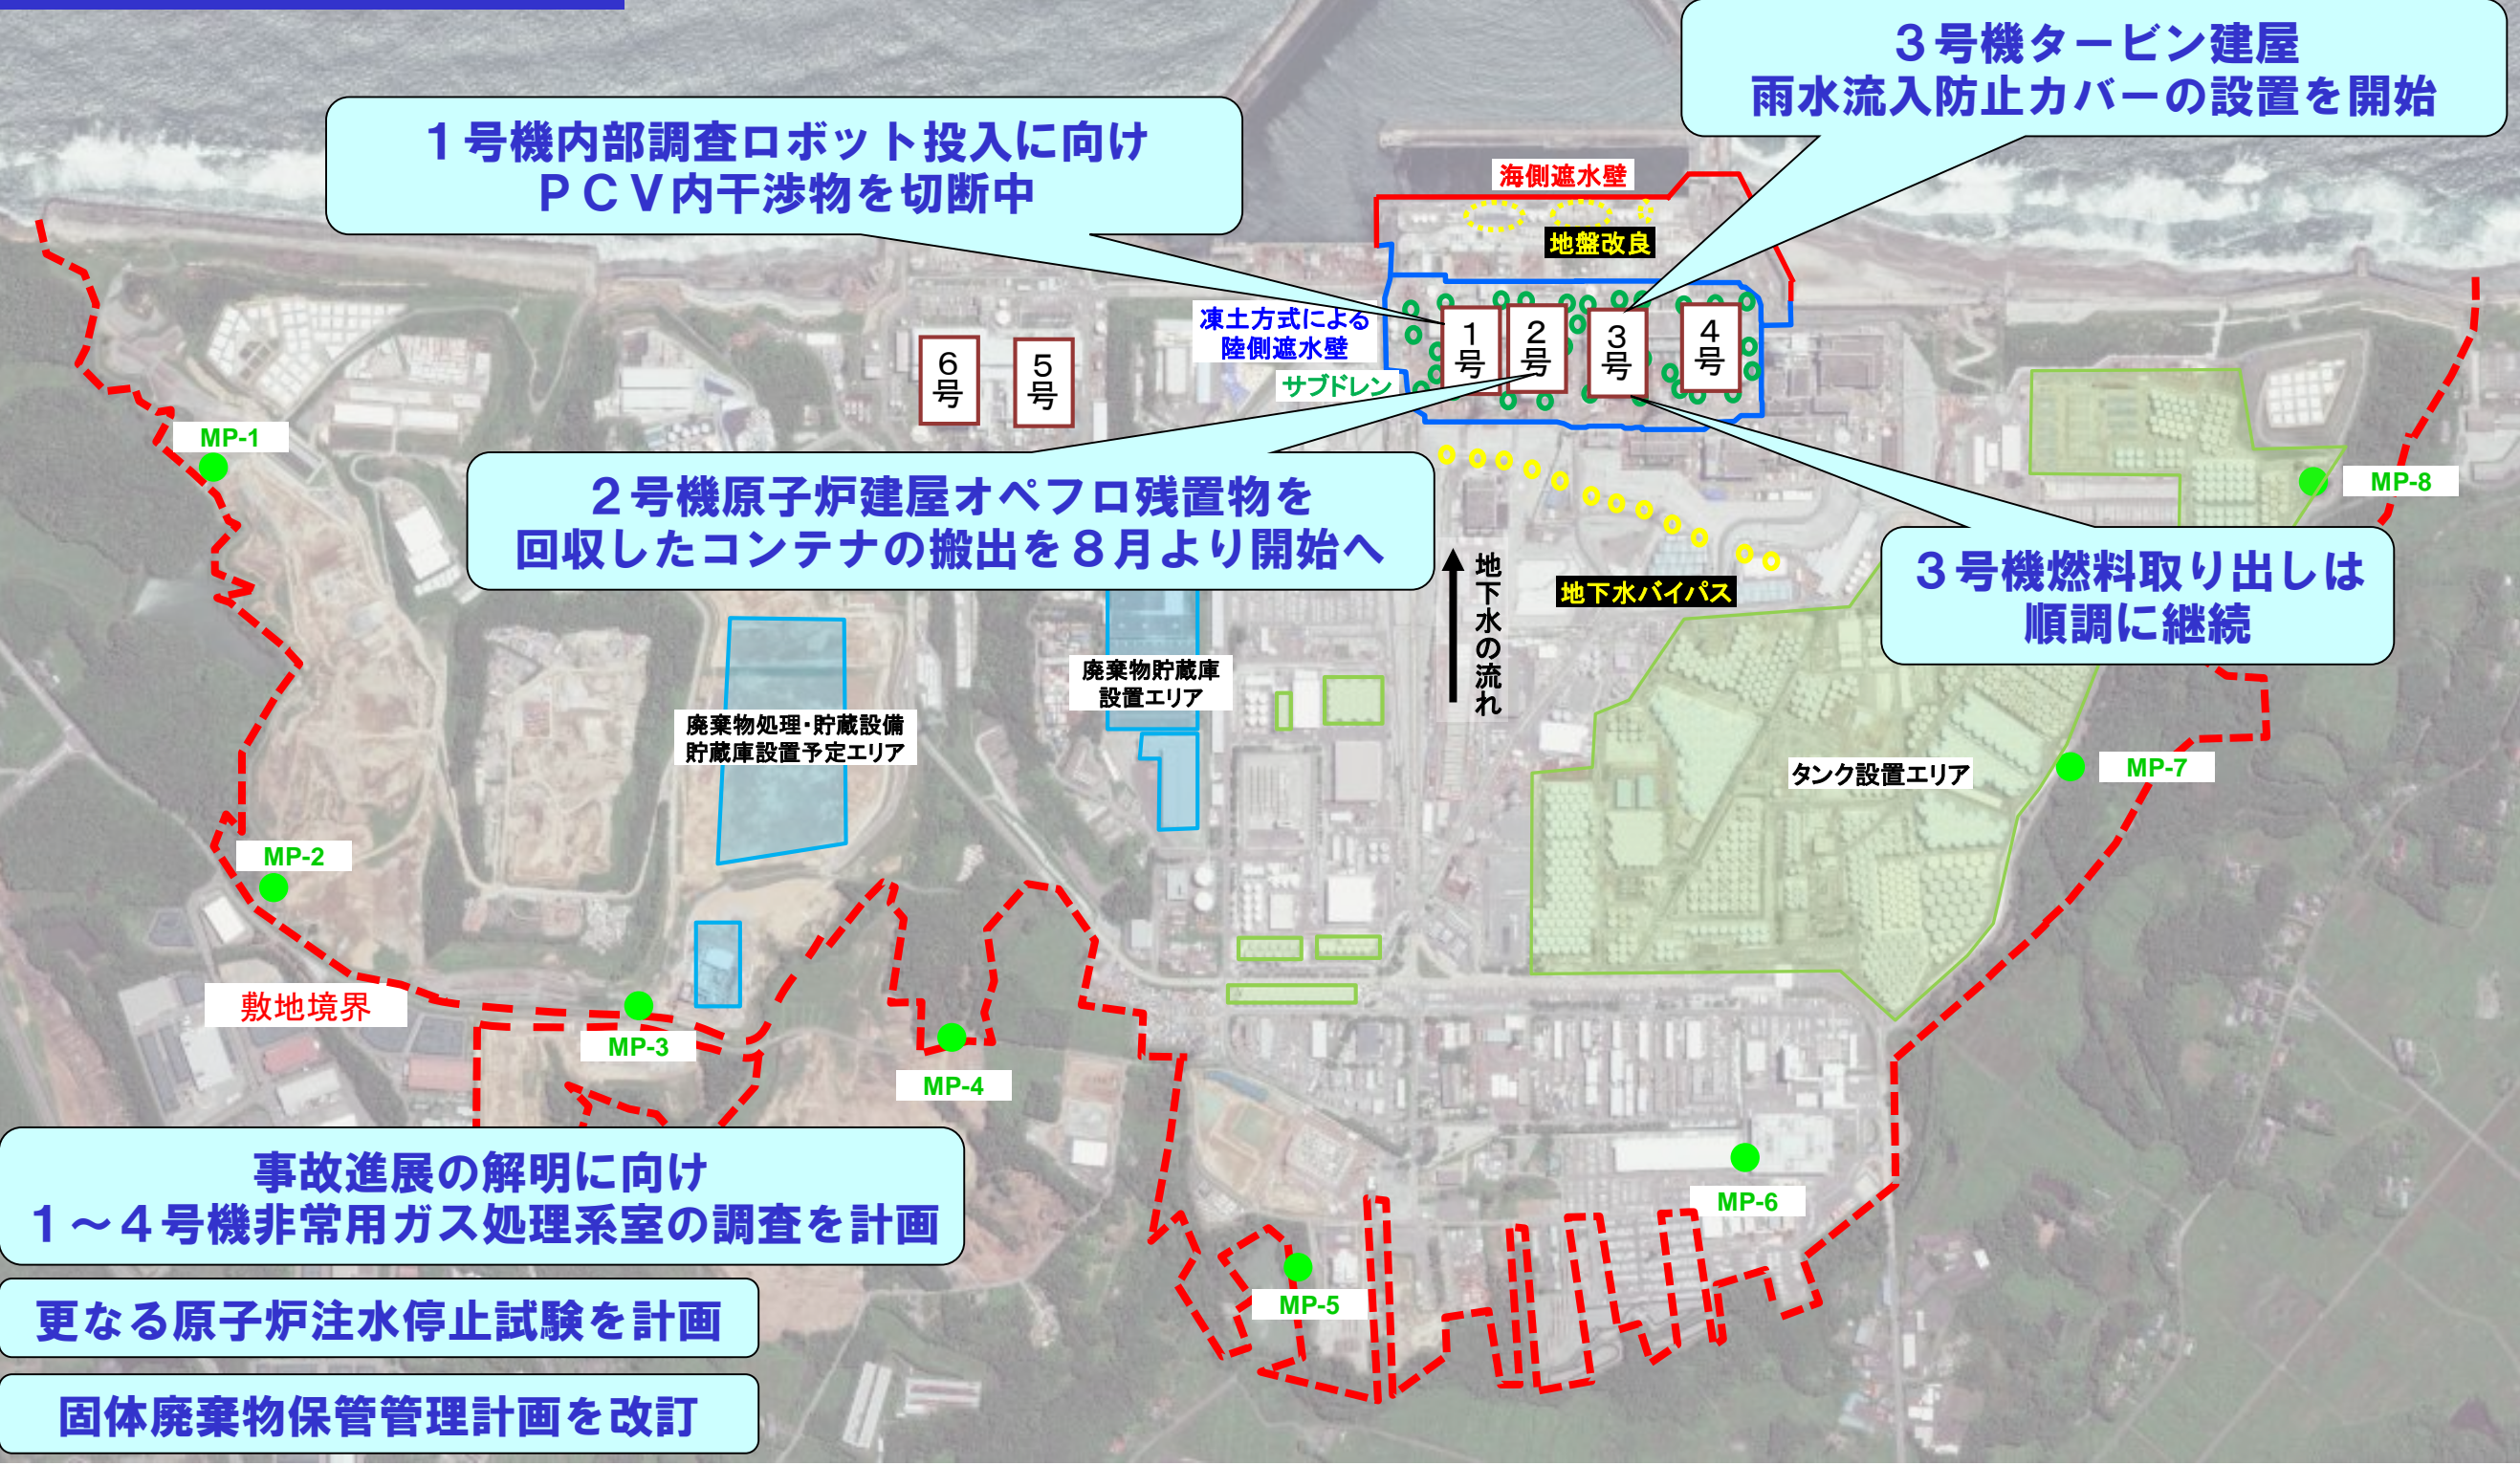
# 主な取り組みの配置図

※モニタリングポスト（MP-1～MP-8）のデータ  
 敷地境界周辺の空間線量率を測定しているモニタリングポスト(MP)のデータ（10分値）は0.255 $\mu$ Sv/h～1.171 $\mu$ Sv/h（2020/7/1～2020/7/28）。  
 MP-2～MP-8については、空間線量率の変動をより正確に測定することを目的に、2012/2/10～4/18に、環境改善（森林の伐採、表土の除去、遮へい壁の設置）の工事を実施しました。  
 環境改善工事により、発電所敷地内と比較して、MP周辺の空間線量率だけが低くなっています。  
 MP-6については、さらなる森林伐採等を実施した結果、遮へい壁外側の空間線量率が大幅に低減したことから、2013/7/10～7/11にかけて遮へい壁を撤去しました。
