## 第 267 回「地域の会」定例会資料〔前回定例会以降の動き〕

## 6号機における燃料装荷後の健全性確認について

柏崎刈羽原子力発電所 6 号機  
改良ハフニウムフラットチューブ型制御棒導入に係る  
設計及び工事計画認可の申請について

# 東京電力ホールディングス（株）福島第一原子力発電所の廃止措置等に向けた中長期ロードマップ進捗状況（概要版）

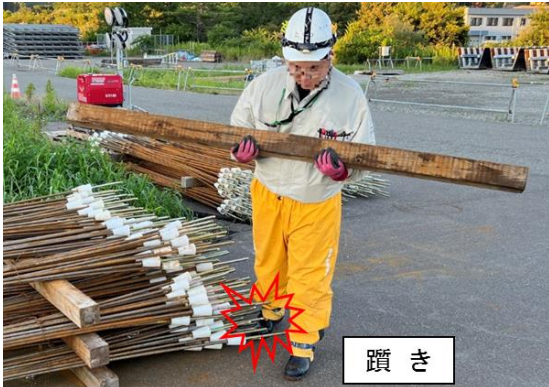
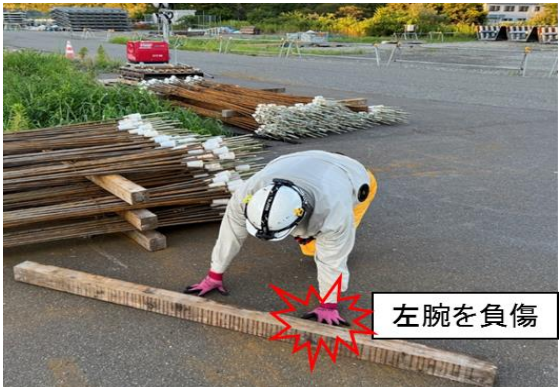
| 不適合の概要 | <p>2025 年 8 月 13 日午後 5 時 05 分頃、大湊屋外エリアにて、協力企業作業員が土木作業における資材の運搬中に、仮置きしていた資材に躓き転倒し、左腕を負傷しました。</p> <p>当日中に業務車にて医療機関へ搬送し、「左前腕打撲傷」と診断されましたが、治療行為はありませんでした。</p> <p>その後、痛みが引かないことから、8 月 20 日に病院を再受診したところ「左橈骨骨折」と診断されました。</p> <div style="display: flex; justify-content: space-around; align-items: center;"> </div> <p style="text-align: center;">けがの発生状況<br/>(運搬中に転倒し、左腕を負傷)</p> | |

| 対応状況 | <p>今回の事例を踏まえ、発電所関係者に周知し注意喚起を行うとともに、再発防止に努めてまいります。</p> | |

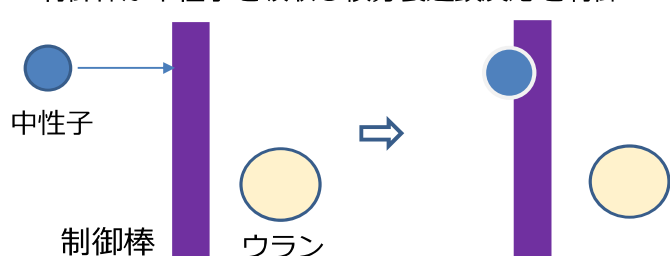
※ 制御棒がある場合

制御棒が中性子を吸収し核分裂連鎖反応を制御

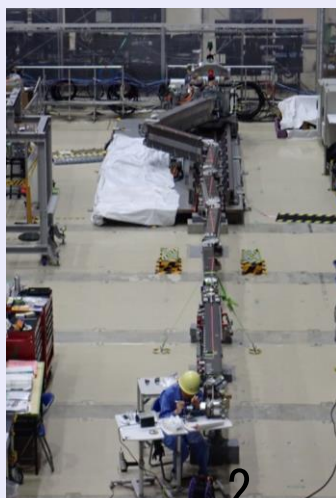
全体点検後の動作確認状況

ロボットアームについては、試験中に確認された経年劣化箇所を踏まえ、アームの内部ケーブルや類似箇所の部品交換等を含めて全体点検を実施していましたが、アームの内部ケーブル交換作業が完了し、ロボットアームの全体点検が予定通り完了しました。引き続き、全体点検後の動作確認を実施していきます。
