# 福島第一原子力発電所の海側地下水位および潮位データの訂正について

< 参考資料 >  
平成25年7月24日  
東京電力株式会社

7月22日に公表した「海側地下水および海水中放射性物質濃度上昇問題の現状と対策」の資料のうち、資料F（地下水と潮位データ）の潮位データに誤りがあったことから、訂正いたします。

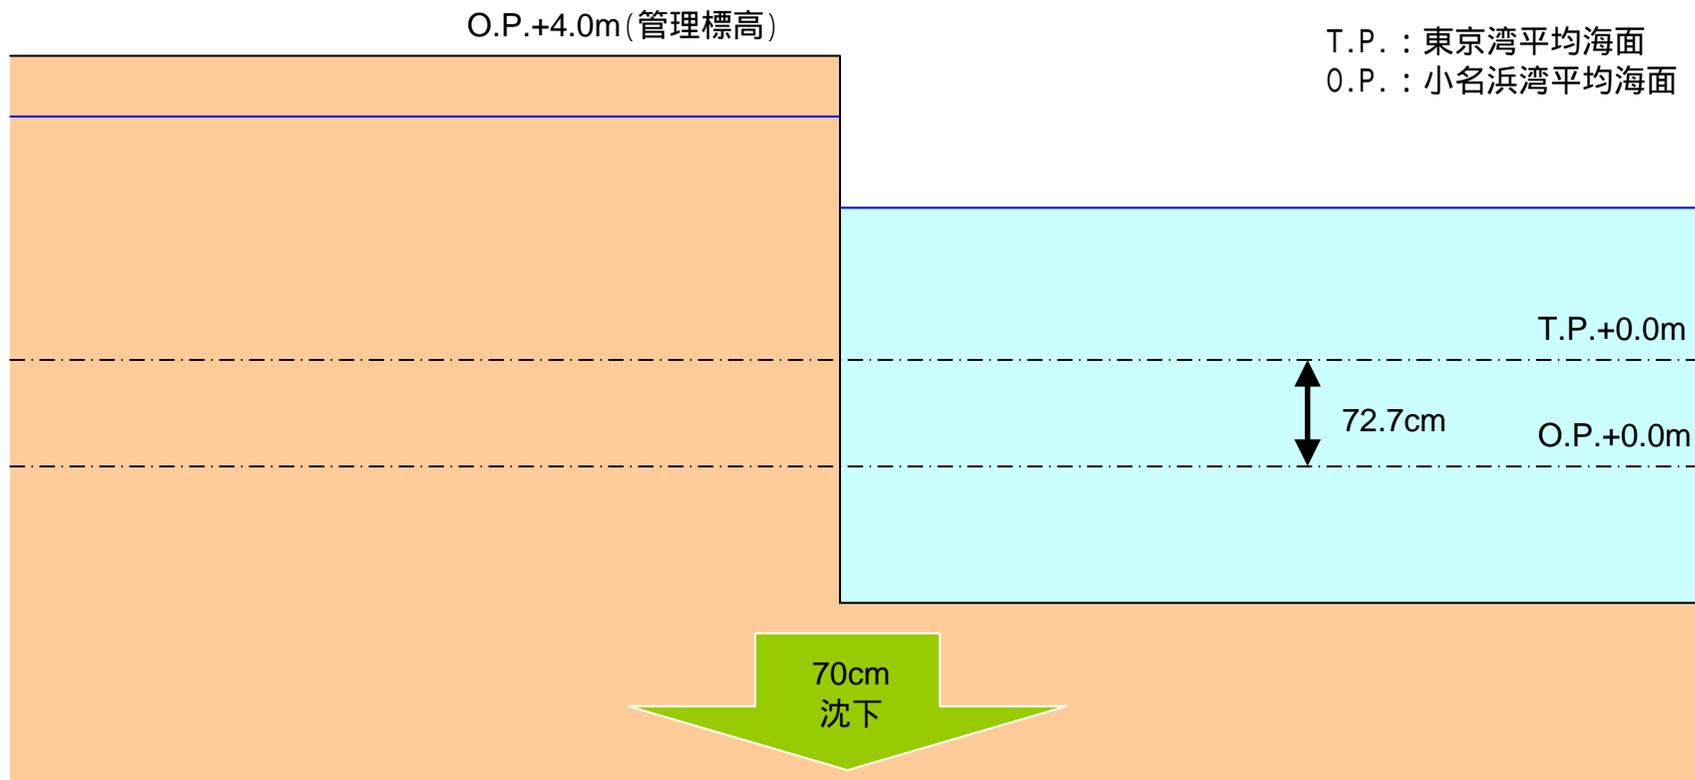
- ・福島第一原子力発電所全体の標高管理は、地震前の標高で統一して管理
- ・標高T.P.とO.P.の換算値72.7cmは、事故前後で変化なしと仮定
- ・地震による地盤全体の沈下は、測量結果より70cmと設定

正しい換算式：管理標高（O.P. m） = 標高（T.P. m） + 0.727m + 0.70m

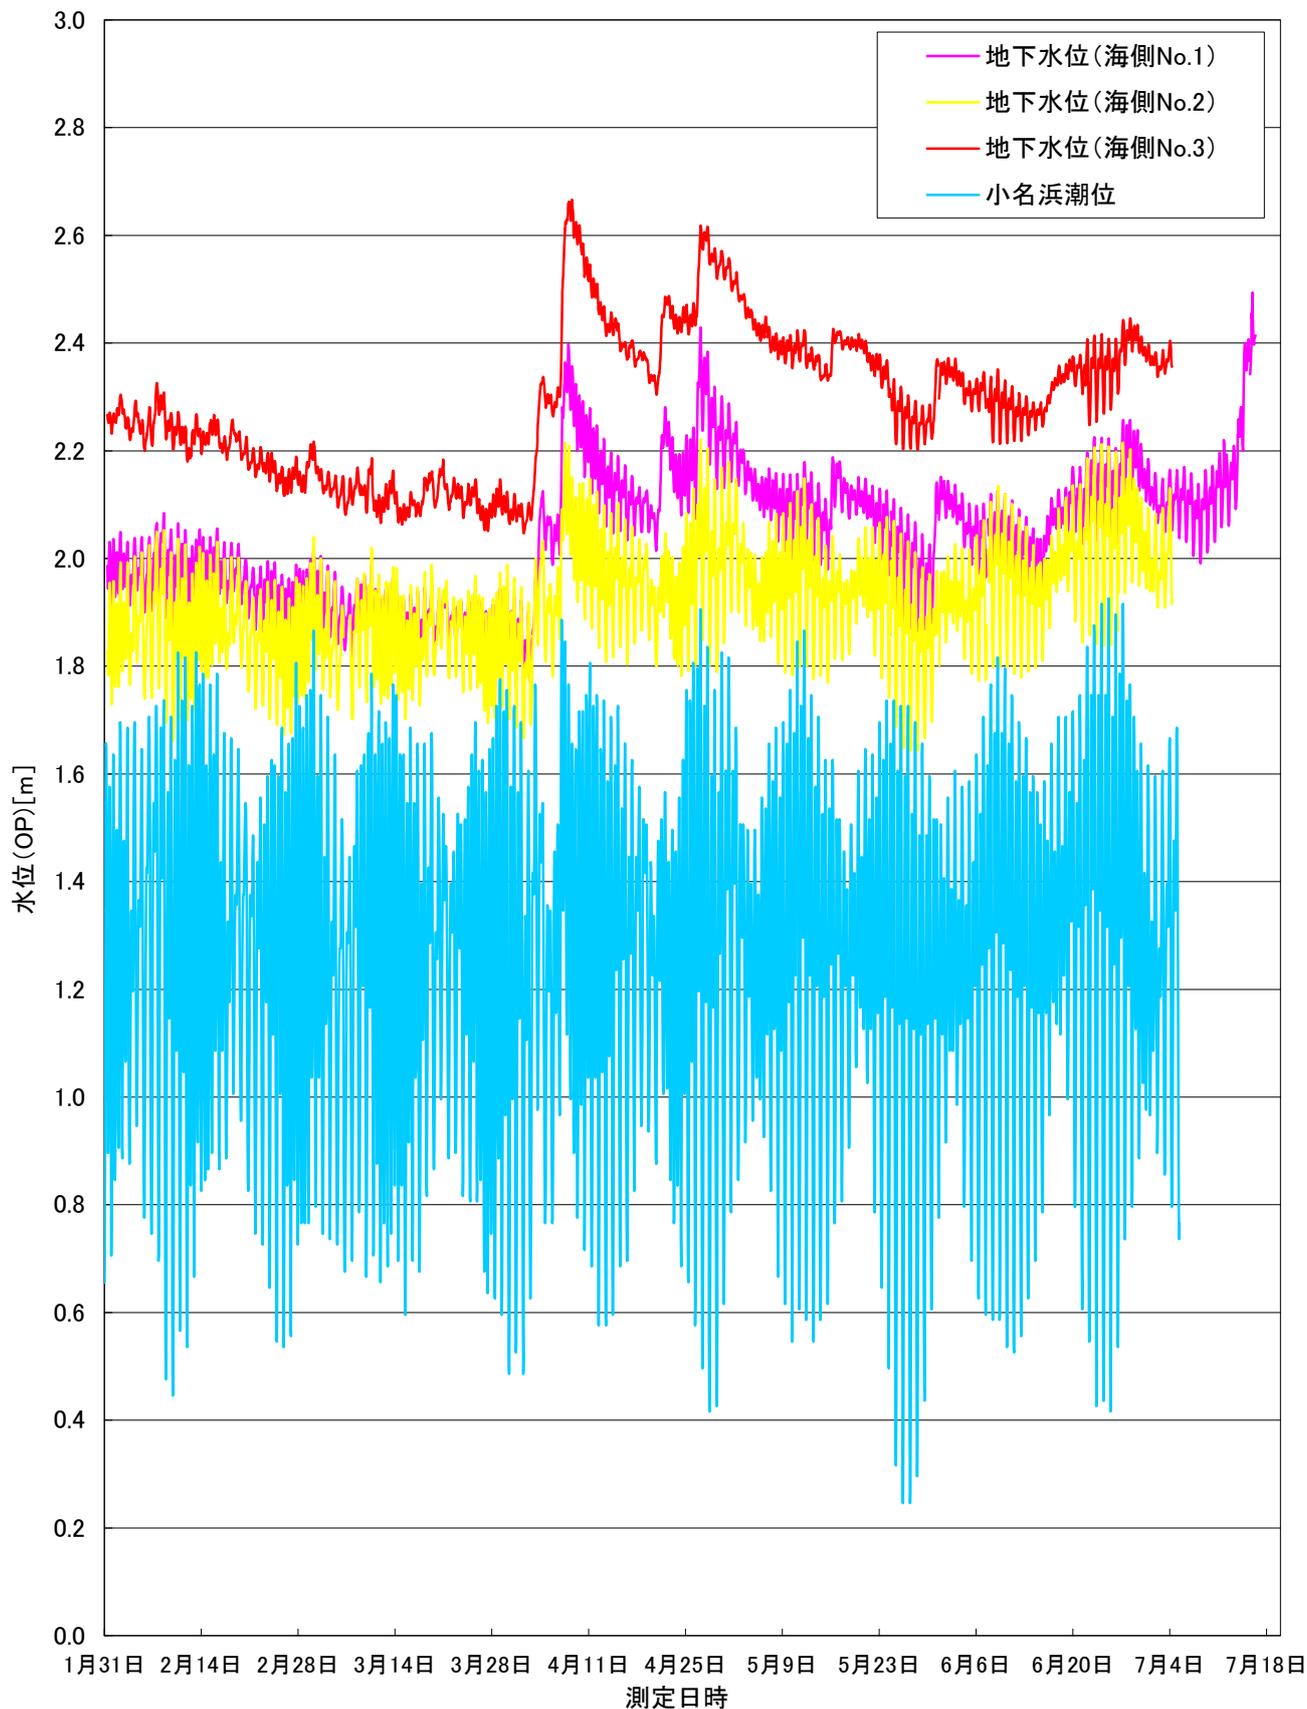
海側ボーリングNo.1～3の地下水位と小名浜潮位

※ 小名浜潮位は、気象庁HPよりダウンロード

※ 小名浜潮位の換算に誤りがございましたので、訂正させていただきます。(平成25年7月24日訂正)

- ・ 気象庁データは、標高（T.P.）値
- ・ 水位（O.P.） = T.P. + 0.727 + 0.7      修正

- ・ 全ての潮位データを、0.727m上方修正しています。

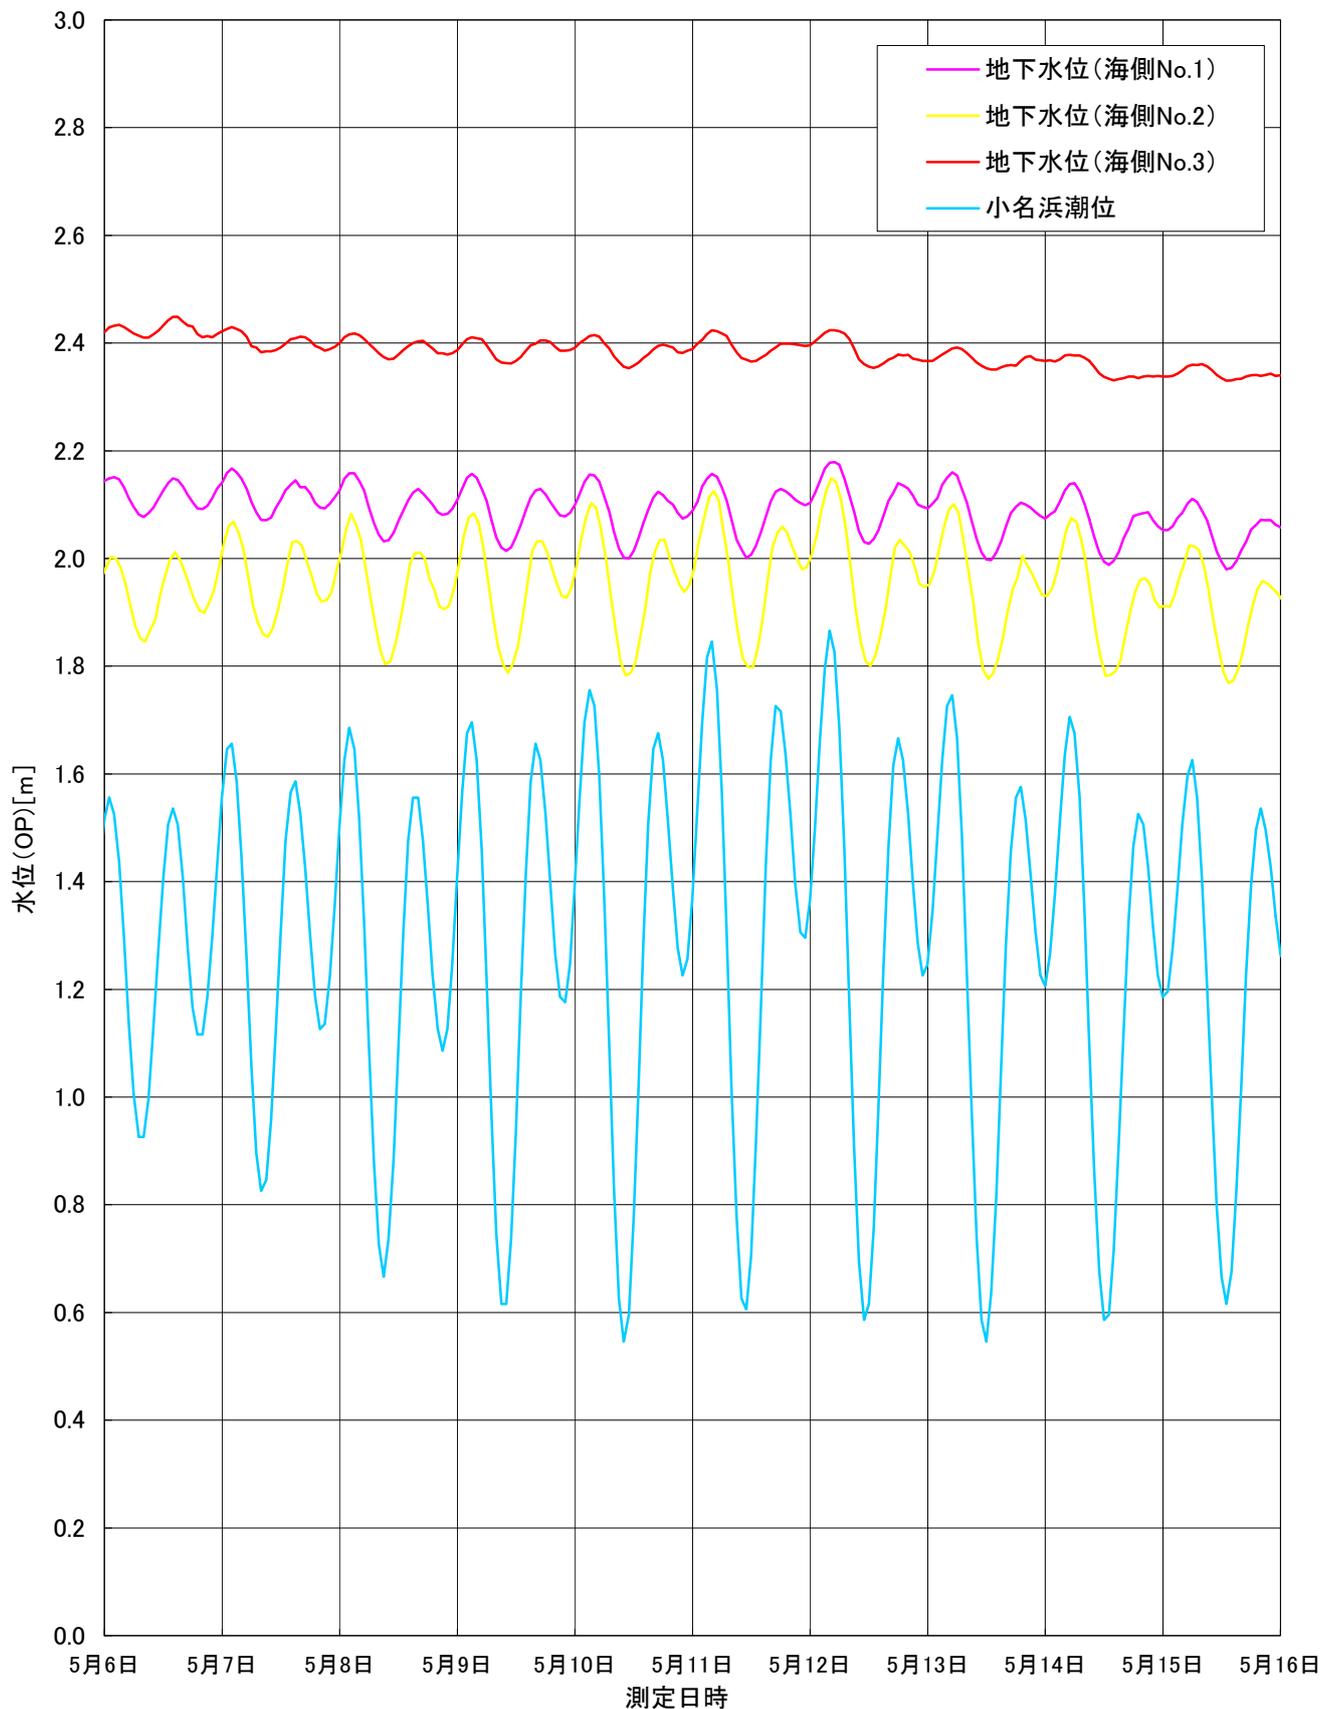
海側ボーリングNo.1～3の地下水位と小名浜潮位（拡大版）

※ 小名浜潮位は、気象庁HPよりダウンロード

※ 小名浜潮位の換算に誤りがございましたので、訂正させていただきます。(平成25年7月24日訂正)
