# 汚染水貯留タンクからの漏えいについて

平成25年 10月15日

東京電力株式会社

## (1) タンクからの漏えいに関する原因調査について

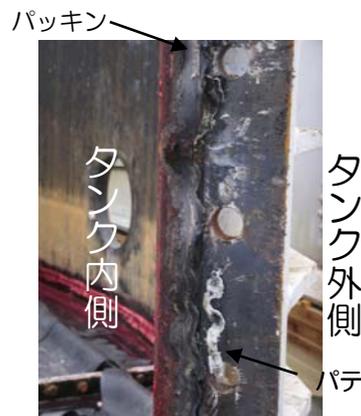
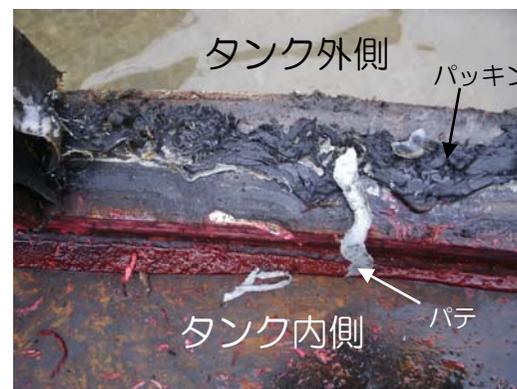
- 側板1段目の解体作業に伴い、フランジ部にPT剤（赤色の浸透液）を塗布して漏えいパスの可能性有無を確認した。
- 解体前のタンク外側の目視確認及び解体時の目視確認の結果、漏えいパスとなるような部位（PT剤の染み出し部位）は確認されなかった。

側板内面フランジ部 PT剤塗布状況  
東京電力

浸透液

解体状況（①付近側板）

解体状況（②付近側板側）

解体状況（②付近底板側）

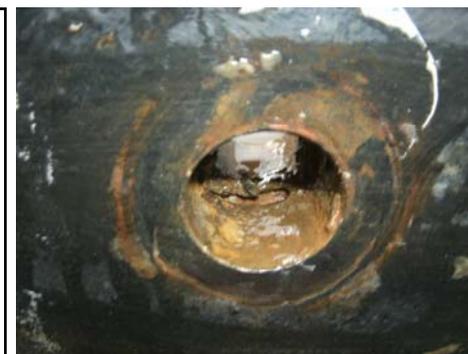
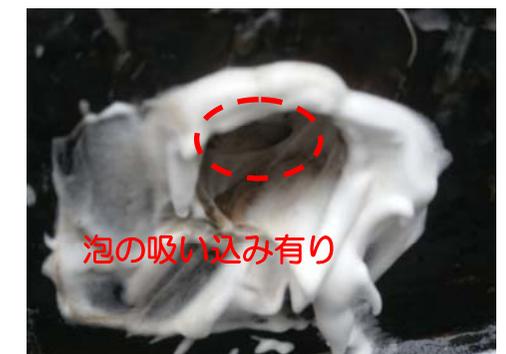
- 漏えいパスが確認された底板ボルト2本を取り外し、外観目視及び底板バキューム試験を実施した。
- 外観目視の結果、ボルト穴のフランジ間下部に、幅：約3mmで長さ：約22mm（東側）と、幅：約2mmで長さ：約11mm（西側）の開口部が確認された。
- 底板バキューム試験の結果、確認された開口部から泡の吸い込みがあることを確認した。

A方向からの外観、バキューム試験状況

開口部イメージ図

B方向からの外観、バキューム試験状況

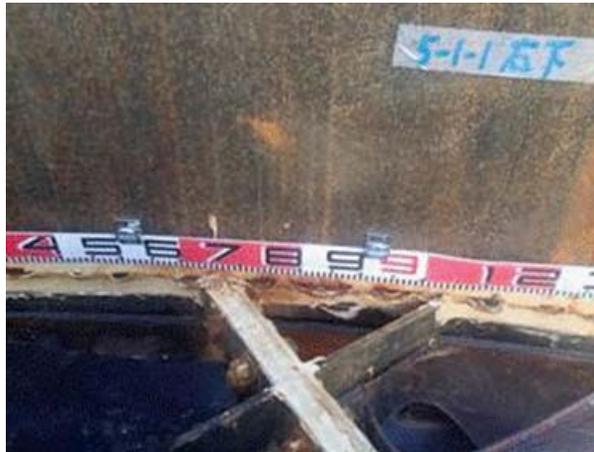
- タンクの内部確認において確認したパッキンの飛び出し(シーリング材の膨らみ)は、パッキン(水膨張性止水材)の吸水による膨れや増し締め(側板)によるものと考えられる。
- フランジ面の確認結果から、フランジ面にはパッキンが残存しており、シーリング自体への影響はないものと考える。

側板周方向フランジ部  
パッキンの飛び出し箇所

解体前

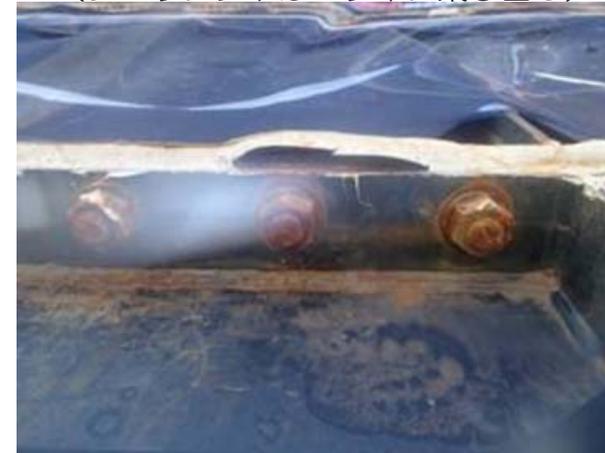
底板フランジ部  
シーリング材の膨らみ箇所  
(シーリング下はパッキン飛び出し)

解体後

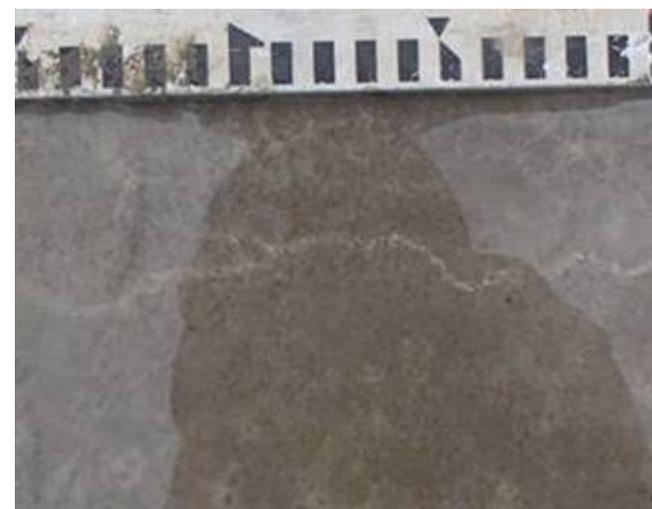
## 1. 19 その他調査結果(タンクのコンクリート基礎のひび割れ状況)

タンク基礎(残水のある中で調査を実施)

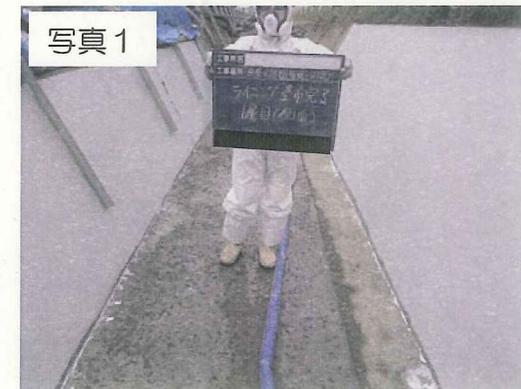
写真1

排水路内のライニングの実施状況 10/9開始 (10/11現在)

【ライニング実施状況】

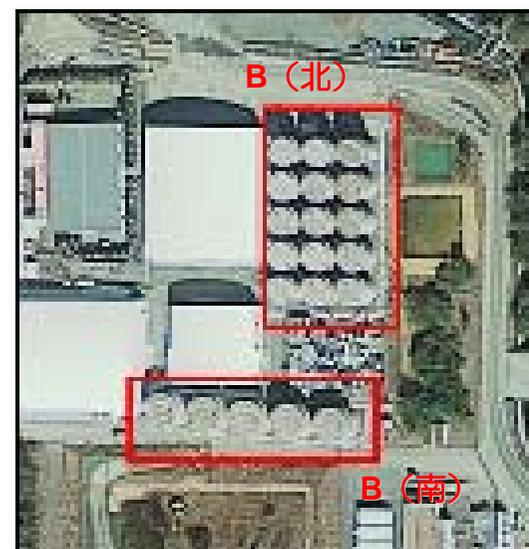
震災直後（平成23年4月頃）のタンク設置が急務な中、直ぐに着手可能な廃材保管置場等の造成が既に行われていた場所（アスファルト舗装箇所）にタンクを設置せざるを得ない状況であった。そのため、設置地盤のわずかな傾斜に伴い、タンクについても同様に傾斜している状況となっている

その後（平成23年7月以降）のHエリア等のタンクについては敷地造成の上で設置している
