廃炉・汚染水対策現地調整会議 進捗状況管理表

資料 1 - 1 汚染水対策に関わる進捗状況について

## 陸側遮水壁の状況について

# サブドレン他水処理施設の運用状況等

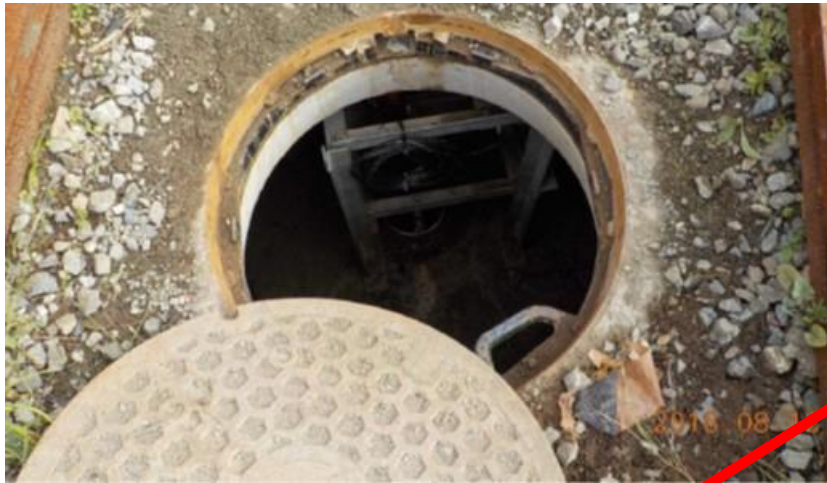
マンホール

- ✓ 水位計固定金具の内側にある緩衝材が、接着力低下によりケーブルおよび検出部の自重で剥がれ落ち、水位計の検出部が下にずれたものと推定。

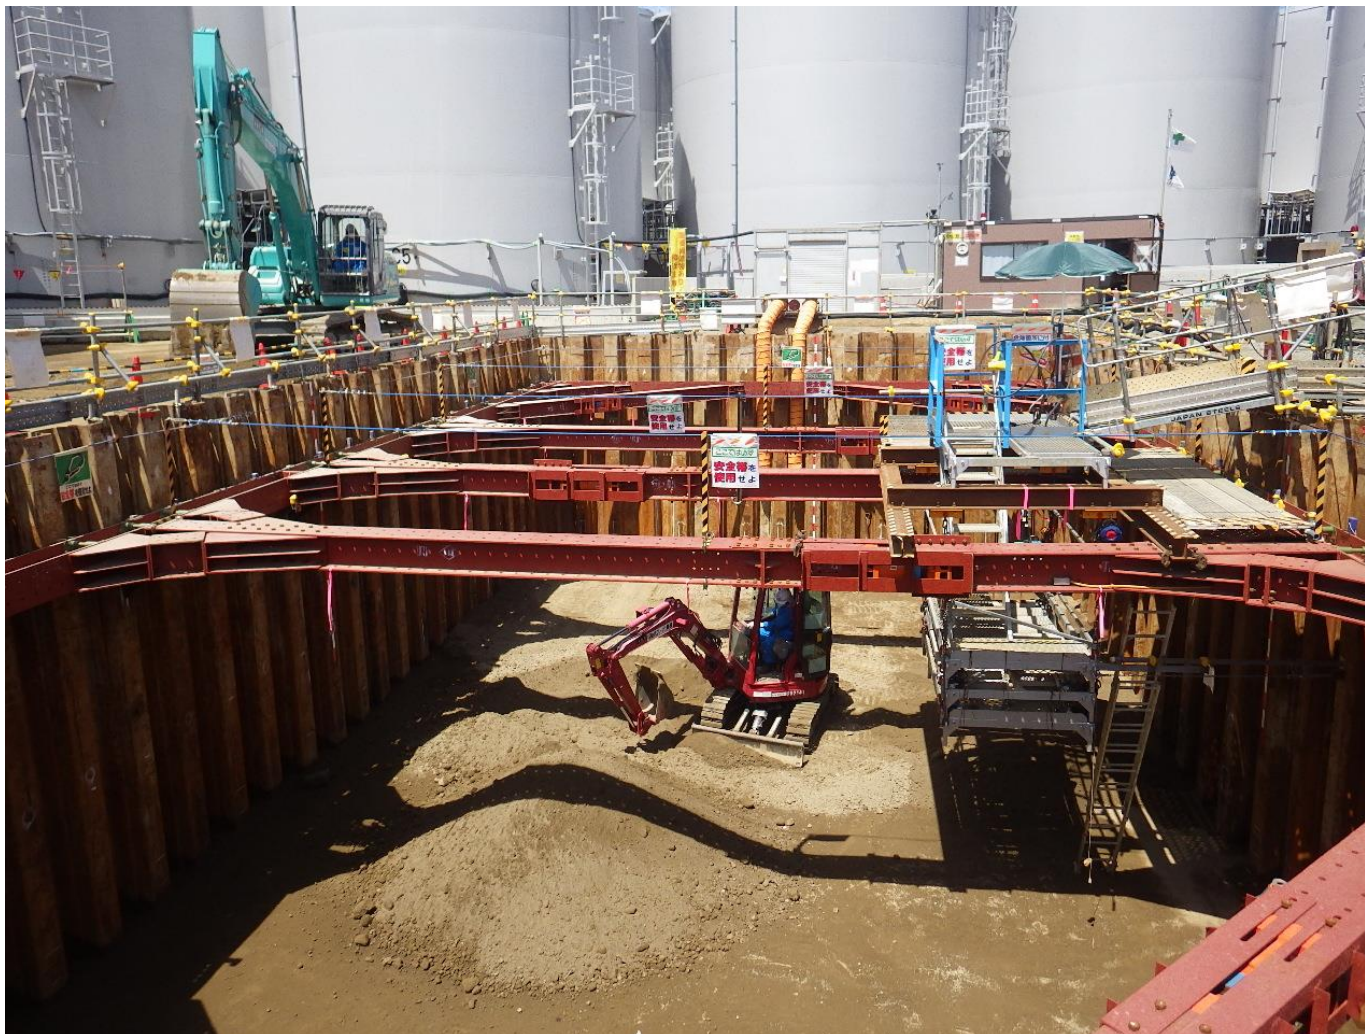
- H4エリア全体の汚染土壌回収は7月10日に完了。現在、土壌回収後の埋め戻し作業中。

- 深層部土壌回収の埋め戻し状況写真

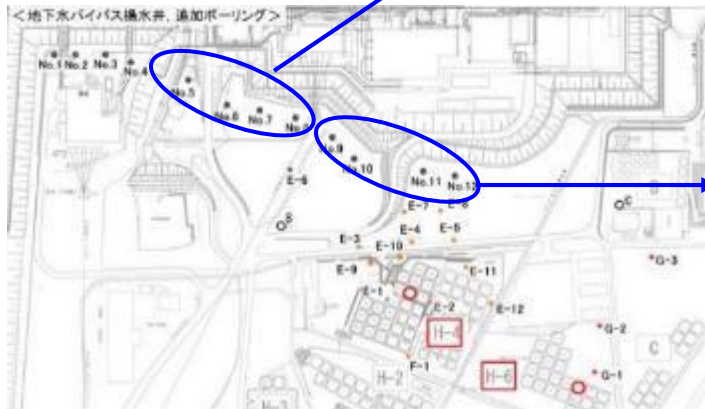
- 揚水井No.10のトリチウム濃度は、2,000Bq/Lを下回る濃度で横這い状態。
- その他の揚水井のトリチウム濃度は、1,000Bq/L以下で推移。
- 全βには特に変化はみられていない。
- 引き続きモニタリングを継続する。
