資料 1 - 2 使用済燃料プールからの燃料取り出しに関わる対応状況について

# 福島第一原子力発電所 1号機建屋プール燃料取出し (Xブレース撤去に向けた準備状況について)

## 福島第一原子力発電所 2号機建屋プール燃料取出し (2号機原子炉建屋西側外壁開口後のオペフロ調査の実施について)

## 福島第一原子力発電所 3号機建屋プール燃料取出し (使用済み燃料プールからの燃料取り出しについて)

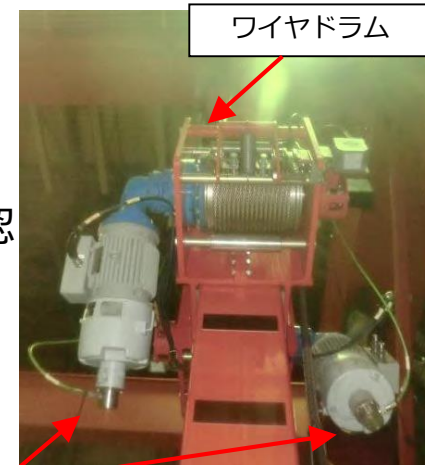
- マストホイストイコライザが傾いていないことを確認
- ワイヤの切断・乱巻がないことを確認 【写真1】
- LSLレバー及び取付け部のゆるみがないことを確認 【写真2】
- LSLレバーとLS作動検知用バーのクリアランスに問題ないことを確認 【写真2】
