使用済燃料プール対策 スケジュール

福島第一原子力発電所 3号機原子炉建屋上部 ガレキ撤去後の建屋躯体調査結果について

平成26年2月27日

東京電力株式会社

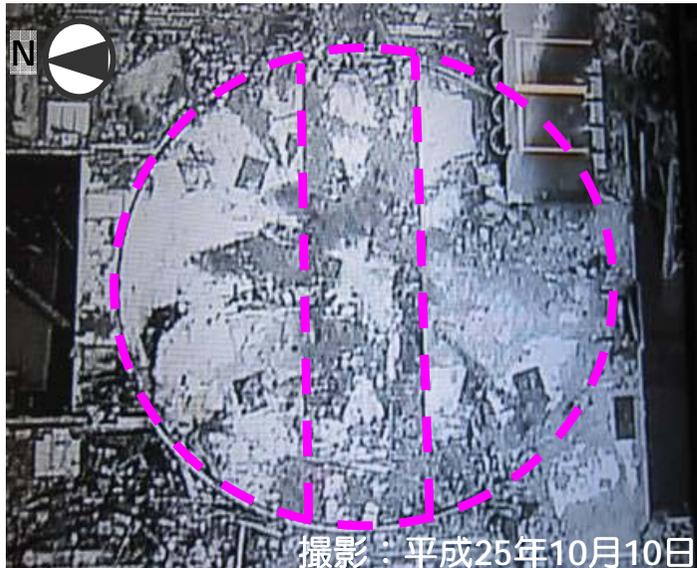
除染作業開始前

- ・ 除染作業開始前はシールドプラグ上に小がれきが堆積しており，詳細な状況確認ができなかった
- ・ 小がれきの集積撤去，吸引作業後にシールドプラグ上を調査したところ，シールドプラグ中央部に変形（約300mm）が確認された

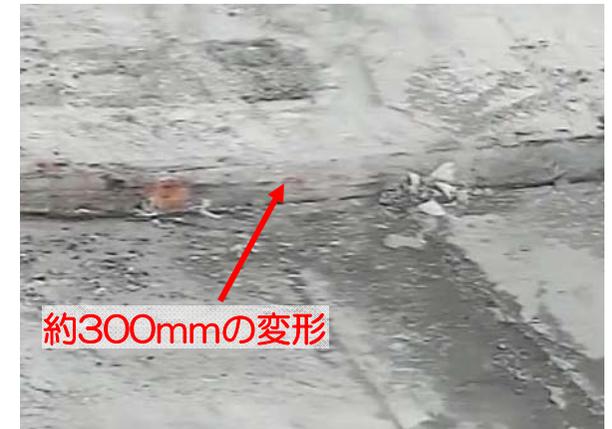
写真①シールドプラグの変形状況

原因として「水素爆発」「天井クレーン等の落下」が考えられるが、シールドプラグ周囲の床スラブ（厚さ:30cm,60cm）が損傷を受けていないことから、水素爆発でシールドプラグ（鉄筋コンクリート製、厚さ約60cm×3層）が変形したとは考え難い。また、落下後の天クレ本体は直接シールドプラグに接していなかったものの、プラグ上部にはトロリーがあり主巻フック等の衝突によるものと推定される。

- ・ シールドプラグが3層とも約300mm変形したと仮定しても、コンクリート内の鉄筋は破断していない可能性が高く、シールドプラグは落下していないと想定される
- ・ シールドプラグとPCVヘッドの間には約1,200mmの離隔があり、シールドプラグが3層とも変形したと仮定しても、PCVヘッドに接触していないと想定される
- ・ プラントパラメータは安定した状態が継続している

- ・ 除染作業完了後に、鋼製の遮へい体（厚さ250mm）をシールドプラグ上に設置することで遮へい体が落下物養生となるので、落下物による更なる損傷は無いと想定される

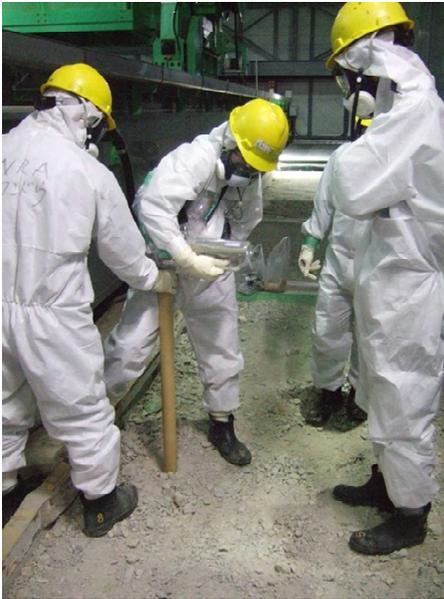
A: 建屋床面露出部

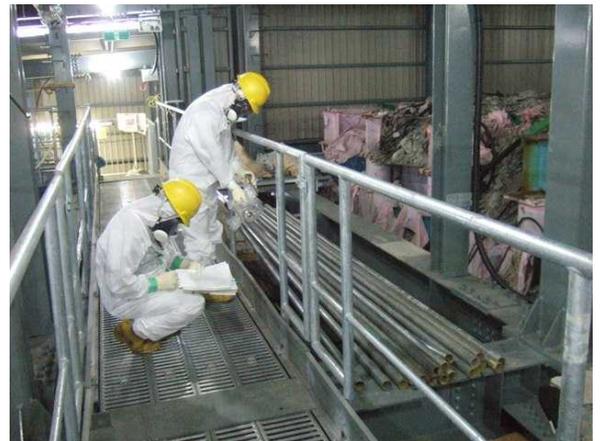
B: DSプール内のドライヤ・セパレータ

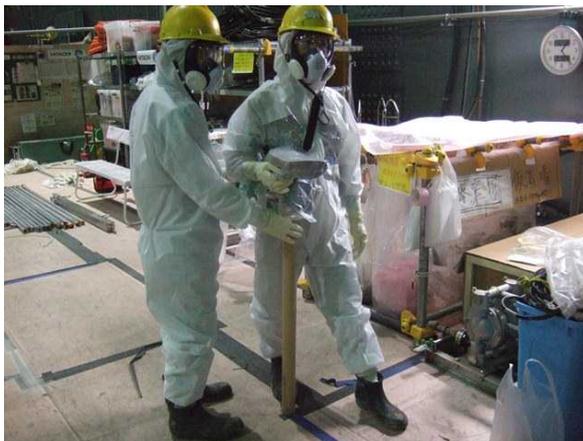
C: 待機エリア建屋床面露出部

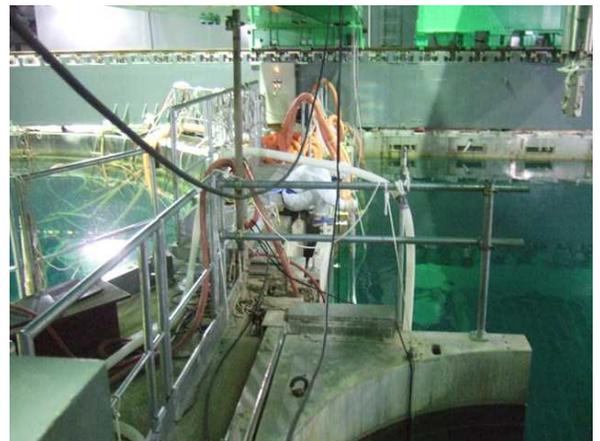
D: キャスクピット床面に固着したソフトクラッド

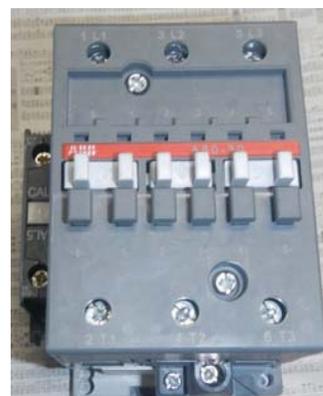
状況	要因	調査	原因	対策
<通信不良> モニター画面の 通信状態が非表示 ↓ 装置側電源が切断され 通信不能となったと 想定 ↓ 電源供給系統の不 具合と判断	インバータ 不具合	<ul style="list-style-type: none"> リセット作業を実施したが復旧せず 吸引装置のインバータを切削装置に移設し動作を確認した結果、インバータ本体の不具合では無いことを確認 	—	—
	電磁接触器 不具合	<ul style="list-style-type: none"> 電磁接触器を分解点検した結果、接点接触位置の偏心を確認 	製品初期不良の可能性が高い	電磁接触器の交換
	電源切り替え用 リレー不具合	<ul style="list-style-type: none"> 5つあるリレー回路の動作確認を行った結果、1つのリレー回路で接点溶着を確認 	電磁接触器の接点不良による電圧異常で チャタリングが発生し接点溶着したと想定	損傷リレーの交換
	車輪駆動制御装置 不具合	<ul style="list-style-type: none"> 駆動制御装置を分解点検した結果、コンデンサーが損傷していることを確認 	チャタリングによる電氣的ストレスにより損傷したと想定	制御装置の基盤交換
	パワーサプライ 不具合	複数あるパワーサプライについて、単体の出力確認試験を実施し、問題が無いことを確認	—	—

電磁接触器外観

電磁接触器の損傷状況

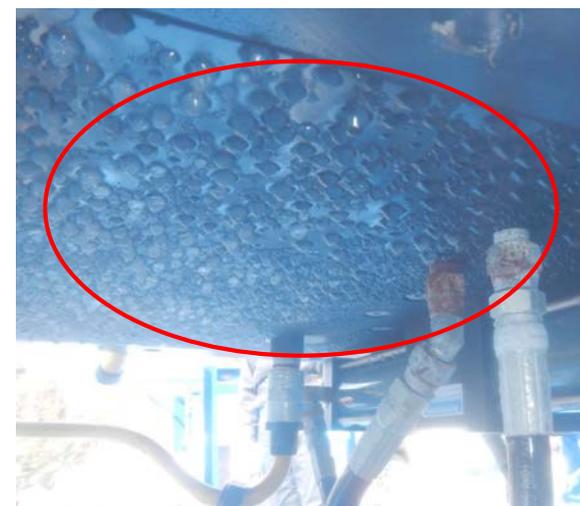
- ・ 点検の結果、モーターやコントローラー、ケーブル等の損傷は確認されなかった
- ・ モーターの分解点検時に内部に水分が確認されたため、凍結による絶縁不良と判断
- ・ 結露水や水浸入による不具合と考え、カバープレートの隙間部の防水対策を強化

カバープレート内上部の結露状態
(凍結状態)

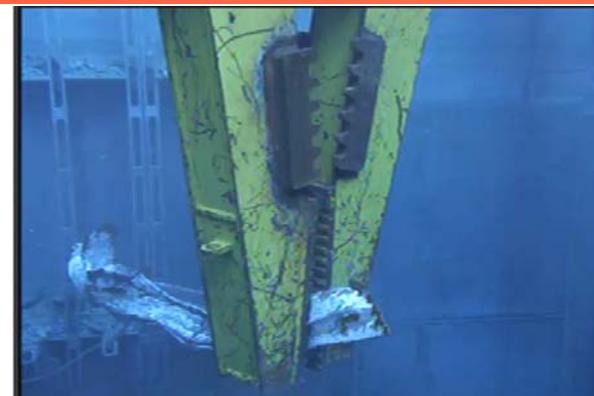
- ▶ 3号機使用済燃料プールからの燃料取り出しに向け、使用済燃料プール内の大型瓦礫撤去を開始(12/17)。
- ▶ 3月上旬までにFHMに干渉しない鉄筋・デッキプレートの撤去を完了予定。
- ▶ 撤去瓦礫量は累計で鉄筋243本、デッキプレート38枚、屋根トラス材2本(2月25日現在)

<使用済燃料プール内瓦礫撤去作業状況>

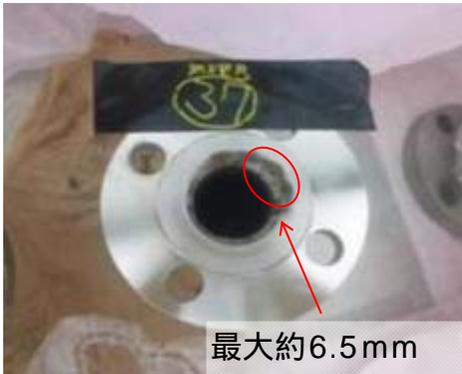
処理カラム1 ベントフランジ (40A) (フランジシート面)

<p>最大約 6.5 mm</p>

<p>最大約 6.5 mm</p>	<p>異常なし 前回点検時からの腐食が進展していないことを確認。</p>

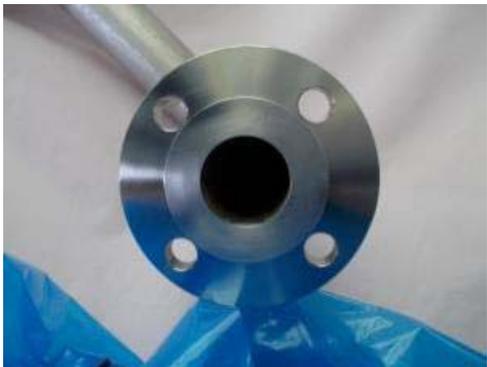
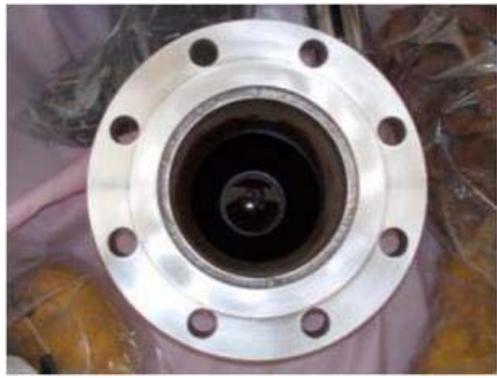
スラリー移送ポンプ出口配管(50A)	吸着塔 2 B点検口(150A)	吸着塔 7 B点検口(150A)

A 系統の腐食対策有効性確認で微小なすき間腐食が確認された箇所

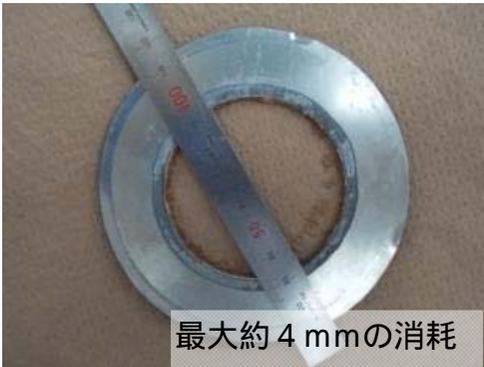
ガスケット型犠牲陽極

最大約 4 mm の消耗

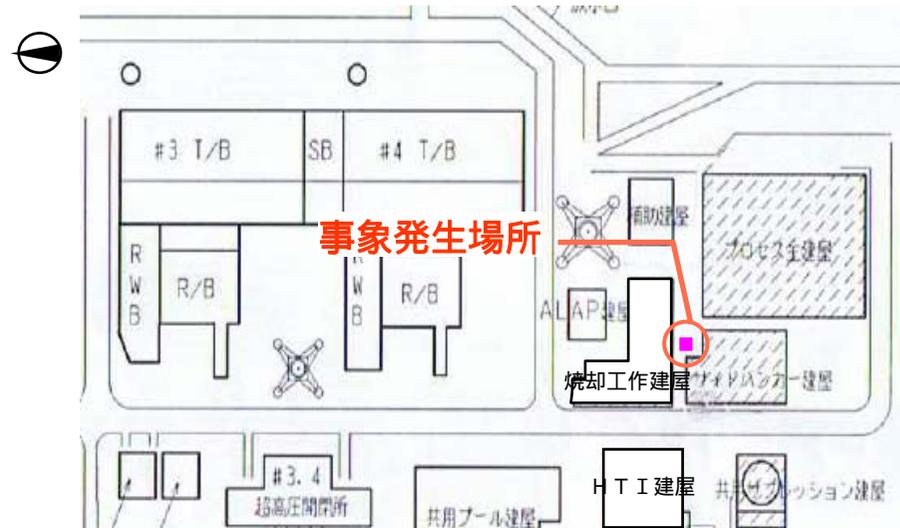
事象発生場所

1～4号機HTI建屋他止水対策工事において、地盤改良に伴うボーリング掘削中に、現地盤から約-1m地点のエフレックス管内のケーブルを損傷させた。

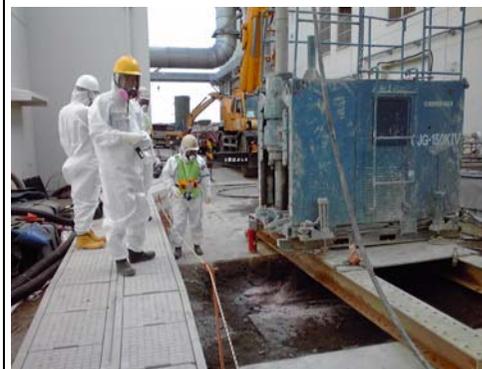
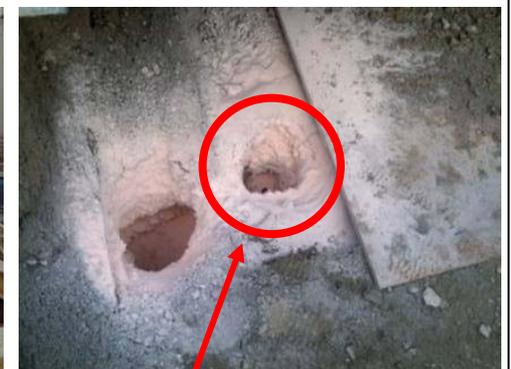
現場状況

当該箇所（140）

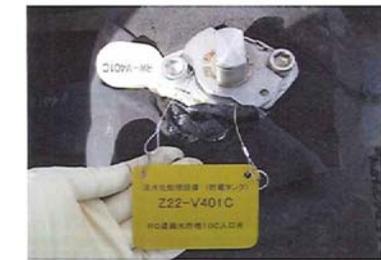
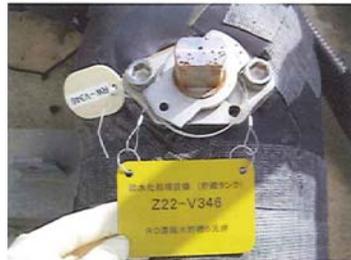
9. 2 RO濃縮塩水移送配管概略 (2月19日 状態②)

V401C 「開」 (※)

V346 「閉」 (※)

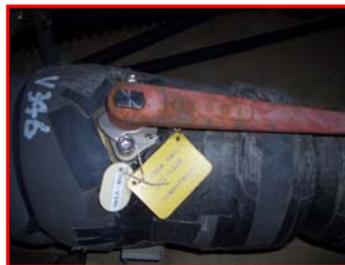
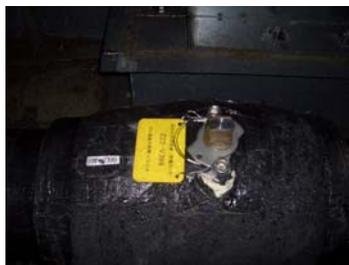
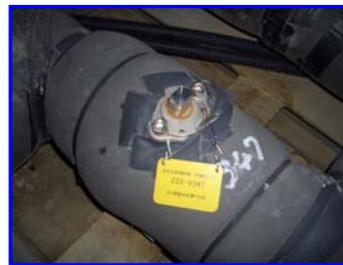
9. 3 RO濃縮塩水移送配管概略 (2月20日 状態③)

V401C 「開」確認 (※)

V346 「開」確認 (※)

V399 「開」確認 (※)

V347 「閉」確認 (※)

(※) 弁開閉確認は、2月20日0:10頃

- 原因調査
 - 弁の開閉状態に関する原因は現時点で不明であり、今後も調査を継続する。
- 当面の対策として、通常のタンクパトロール（4回/日）に加えて、現場パトロールをさらに強化
 - 防護管理パトロールを強化
 - 当直員によるパトロールを夜間に2回/日追加実施
 - 復旧班（免震棟に駐在する保守管理部門）パトロールを2回/日追加実施
 - 監視カメラの監視強化（タンクエリアもカメラ巡視）
- 運転監視等の強化を実施
 - 汚染水の移送ポンプの起動状態と移送先タンクの水位が連動していることを定期的（1時間程度毎）に監視
 - この連動に異常がある場合には、現場にて弁の開閉状態・移送ラインの構成を確認
 - タンク水位の「液位高高」警報が発生した場合には、現場にてタンク天板から水位を確認し、異常の有無を確認
 - 弁操作が容易にできないように、弁ハンドルの回収を実施
- 漏えい水および土壌の回収等を継続実施
 - 漏えい水、土壌の継続回収
 - 観測孔を設置し、地下水の放射能濃度を監視（3カ所）
 - 地下水汲み上げ用のウェルポイントの設置（1カ所）
